# Tilstandsrapport

Enebolig

Stavli 6, 8430 MYRE

Befaringsdato: 27.06.2025

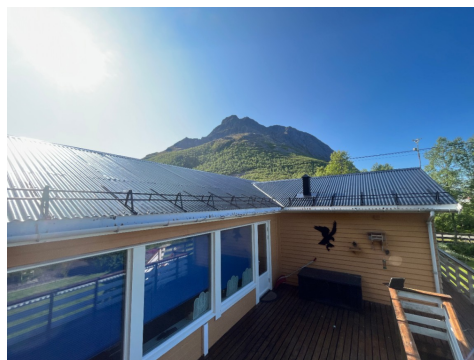
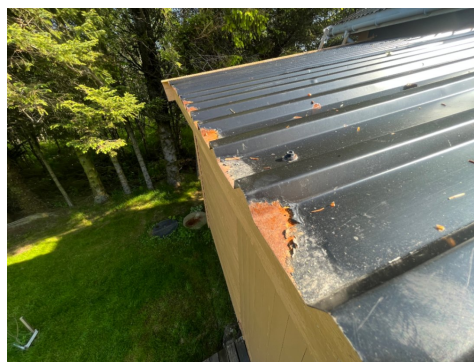
- Mer enn halvparten av forventet brukstid er passert på taktekingen.
- Mer enn halvparten av forventet brukstid er passert på undertak.
- Det er avvik:

Deler av taktekingen har overflateskader som følge av korrosjon.

- Tidspunkt for utskiftning av undertak nærmer seg.
- Når takteking og undertak begynner å bli gamle, øker risikoen for lekkasjer, noe som kan føre til omfattende og kostbare reparasjoner av underliggende konstruksjoner dersom en ikke foretar tiltak på konstruksjonene før dette oppstår.
- Tidspunkt for utskiftning av takteking nærmer seg.

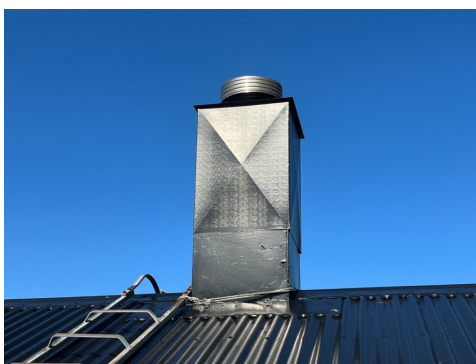
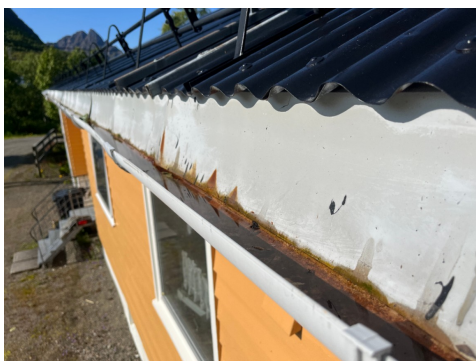
### ! TG 3 Nedløp og beslag

Nedløp og beslag i plast. Pipehatt i stål.

Snøras fra tak kan forårsake personskade.  
Løse takstiger medfører risiko for personskade.

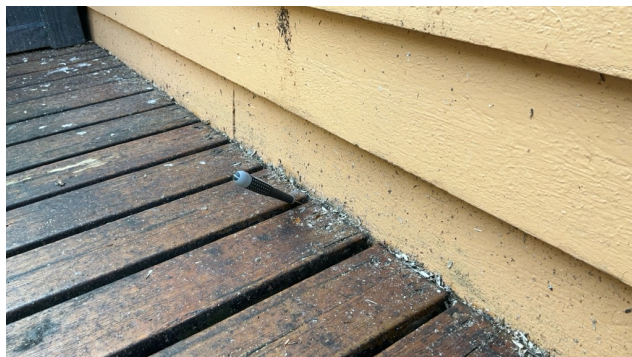
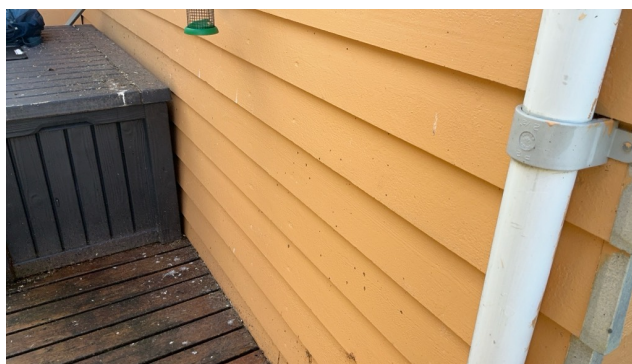
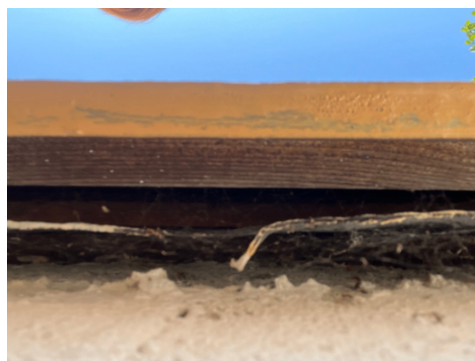
## Veggkonstruksjon

- Det er ingen eller liten lufting i nedre kant av kledning mot grunnmur.
- Det er påvist spredte råteskader i bordkledningen.

Uten tilstrekkelig lufting bak bordkledningen kan fuktighet som trenger inn bak bordene eller gjennom veggen innenfra ikke tørke opp. Dette skaper ideelle forhold for råtesopp og muggvekst.

- Det bør foretas tiltak for å bedre lufting av kledningen.
- Råteskadet trekledning må skiftes ut.

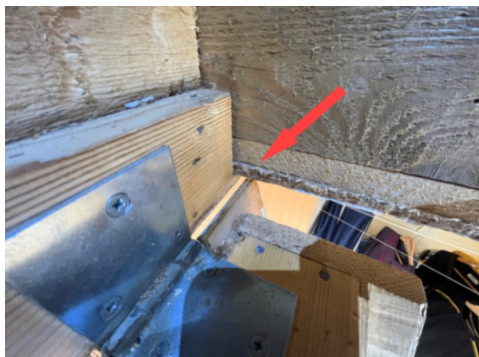
## Takkonstruksjon/Loft

- Det er fra loft/kryploft påvist indikasjoner på at det er punktering av dampspærre, som medfører svekket effekt av dampspærrefunksjonen. Tetting/utførelse av diffusjonssperre rundt takluke er mangelfullt utført og medfører luftlekkasjer.

Utett diffusjonssperre kan medføre luftlekkasjer og medfølgende kondensproblemer på kaldloft. Overvåk tilstanden nøye. Nærmere undersøkelser anbefales.

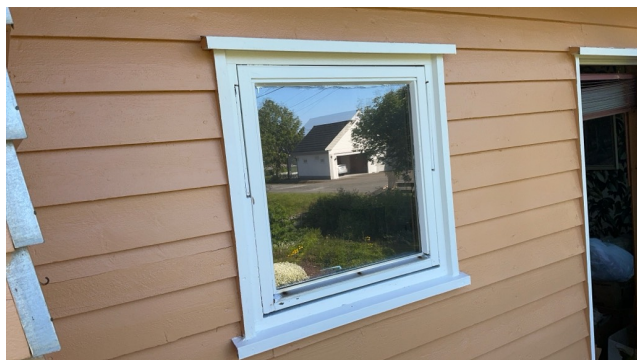
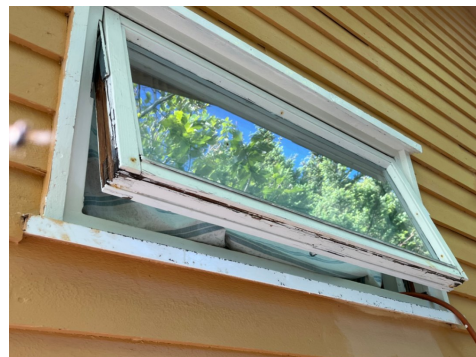
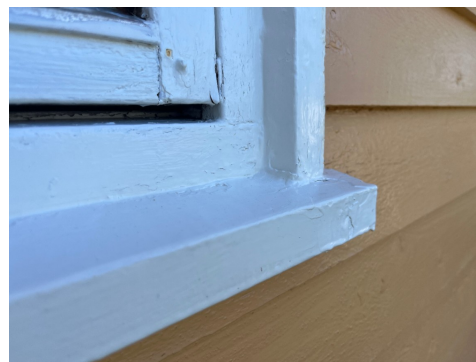
## ! TG 3 Vinduer

- Det er påvist avvik rundt innsettsingsdetaljer.
- Det er påvist vinduer med fukt/råteskader.
- Karmene i vinduer er slitte og det er sprekker i treverket.

Utførelsen av innsettsingsdetaljer medfører fuktopptrekk i treverk og nedsatt levetid. Manglende vedlikehold av vinduer, beslag og omramming kan over tid medføre nedsatt levetid.

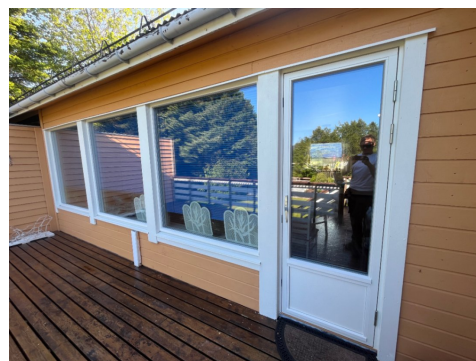
## ! TG 2 Vinduer - nye vinduer

Det er påvist avvik rundt innsettsingsdetaljer. Det er ingen luftespalte mellom vannbrettbeslag og vinduskarm/vindusomramming.

Utførelsen av innsettsingsdetaljer medfører fuktopptrekk i treverk og nedsatt levetid.

- Det bør gjøres tiltak for å lukke avviket.

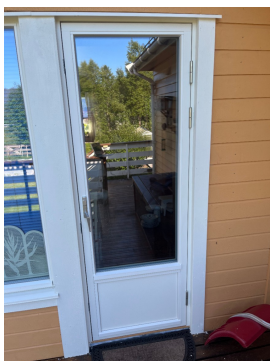
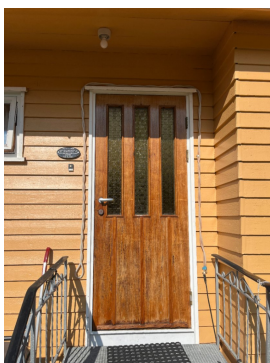
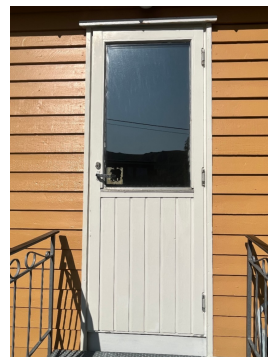
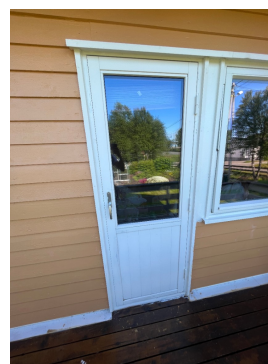
- Det er påvist dører som er vanskelig å åpne eller lukke.
- Karmene i dører er værslitte utvendig og det er sprekker i treverket.

Manglende vedlikehold av dører, beslag og omramming kan over tid medføre nedsatt levetid. Dersom ikke vedlikehold utføres kan det over tid resultere i fukt- og råteskader på dørene og skade på bakenforliggende konstruksjoner.

- Dører må justeres.
- Det må foretas lokal utbedring.
- Det må påregnes noe vedlikehold og at enkelte dører må skiftes ut.

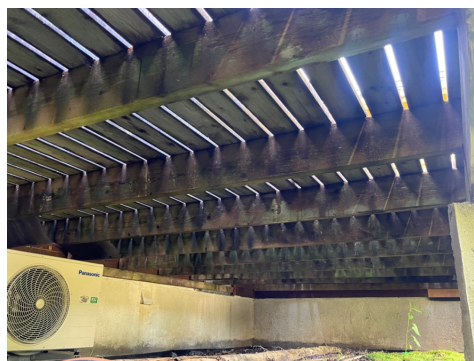
## ! TG 3 Balkonger, terrasser og rom under balkonger

- Det er påvist fukt-/råteskader i konstruksjonen.
- Rekkverket er for lavt i forhold til dagens krav til rekkverkshøyder.

- Råteskadede konstruksjoner må skiftes ut.
- Det er ikke krav om utbedring av rekkverkshøyde opp til dagens forskriftskrav.

Øking av rekkverkshøyde for å imøtekomme dagens krav er et anbefalt tiltak for å økt sikkerhet ved bruk av terrassen.

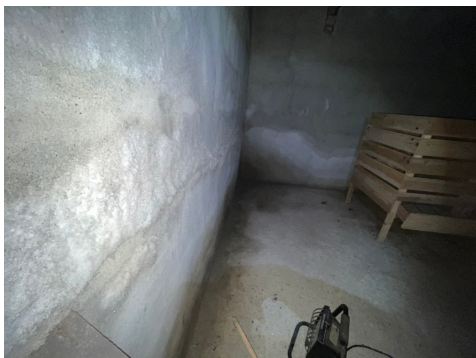
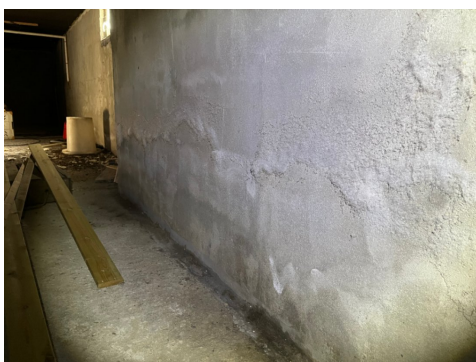
## ! TG 2 Rom Under Terreng

- Det er påvist indikasjoner på noe fuktgjennomtrenging i kjellergulv.
- Det er påvist indikasjoner på noe fuktgjennomtrenging inn i kjellermur.
- Kjeller har begrenset ventilering/luftgjennomstrømning.

Synlige fukt på kjellergulv eller andre symptomer på fukt, i kombinasjon med høy luftfuktighet, indikerer feil eller mangler med bygningens drenerende system og/eller feil eller mangler med utvendig fuksikring og terrengforhold.

- Det påviste fuktnivå gir grunn til å overvåke konstruksjonen jevnlig for å se utvikling over tid, og eventuelt foreta tiltak for å unngå fuktskader.
- Andre tiltak:

Ventilering av kjeller bør forbedres.

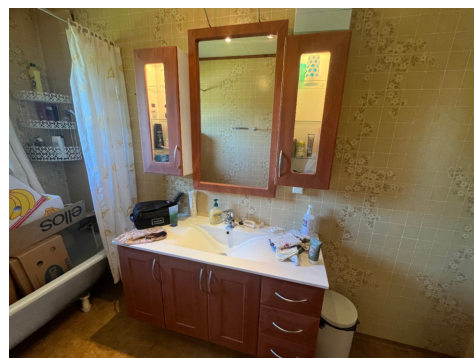
Utett rørgjennomføring gjennom tettesjikt/gulv.

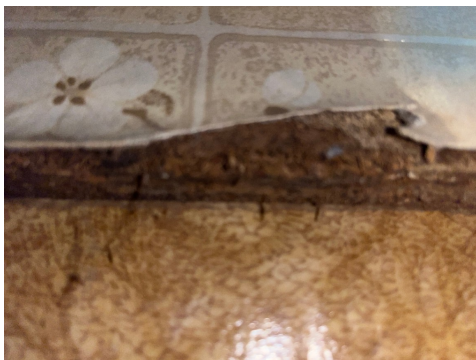
Utett overgang gulv/vegg.

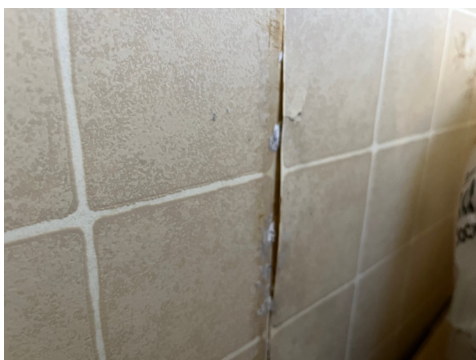
Utett tapetskjøt i våtsone.
