# EGENERKLÆRINGSSKJEMA

| Rognbudalen 88 | |

# Rognbudalen 88

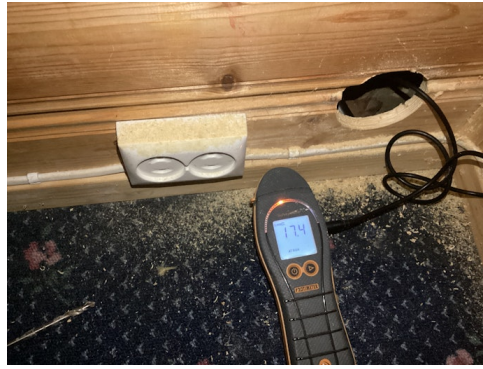
Det gjøres oppmerksom på at utforede og kledde vegger mot grunnen i eldre bygg er å anse som en risikokonstruksjon med fare for magasinering av fukt inne i veggene ved en eventuell utilsiktet fuktilgang og det anbefales og la grunnmur få stå fritt eksponert samt sørge for god ventilering. På bakgrunn av etableringsåret er det brukt papp på vegger mot terreng. Dette er ikke en god løsning da det erfaringsmessig oppstår kondens mellom grunnmur og utlektet vegg. Tiltak anbefales.

Det ble ved fuktsøk i organisk materiale påvist forhøyede fuktverdier i tvilsområde.

Bilde av fuktsøk

Ytterligere undersøkelser anbefales.

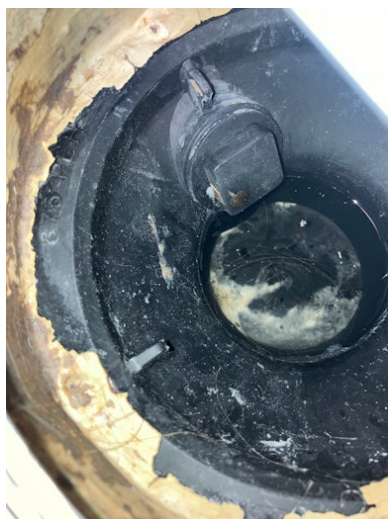
Det påvises synlig membran i sluk.

Bilde av sluk.

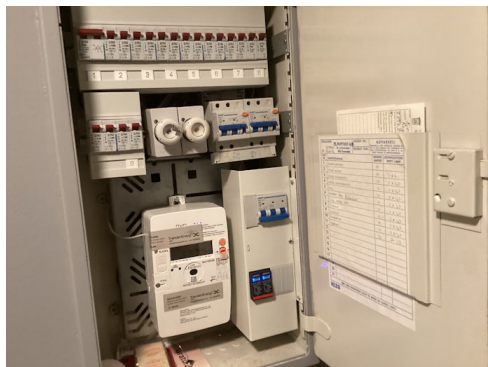
Bilde av sikringsskap.

Det anbefales at el-anlegget på generelt grunnlag undersøkes av godkjent elektriker/ el-takstmann. En hver eier eller bruker har til en hver tid ansvarlig for det elektriske anlegget
