Tilstandsrapport

levert av Anticimex AS

Marienlund 35
9511 ALTA
Gnr./Bnr.: 27/602
Alta kommune

Befaringsdato: 14.08.2025

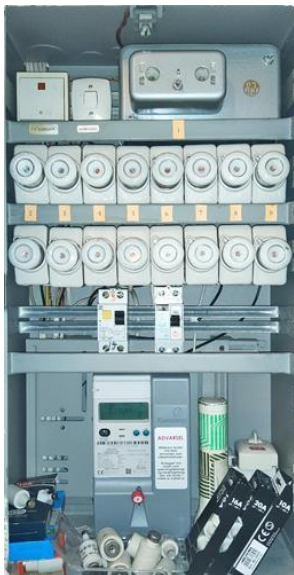
Det er observert utettheter rundt kabelføringer i sikringsskap. Løst på utvendig kontakt ved bod er skadet, forholdet kan medføre vanninntregning i stikkontakt. Det er kun fremlagt samsvarserklæring på deler av utførte arbeider på det elektriske anlegget.

Forenklet vurdering av det elektriske anlegget -
[Sikringskap]

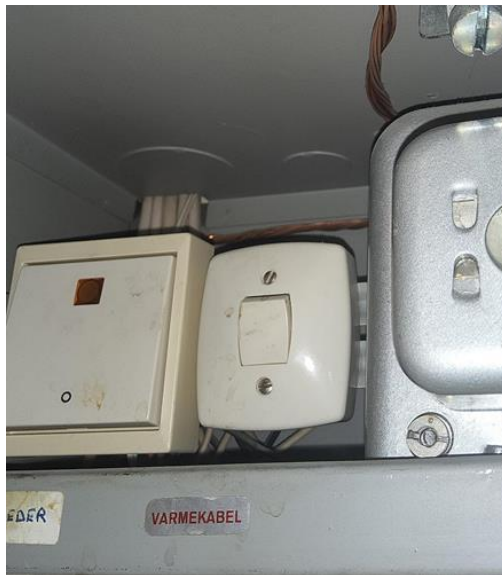
Forenklet vurdering av det elektriske anlegget - [Åpning i sikringskap]

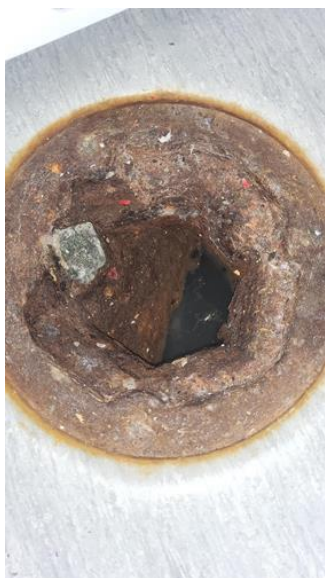
Helhetsvurdering - [Sluk vaskerom]

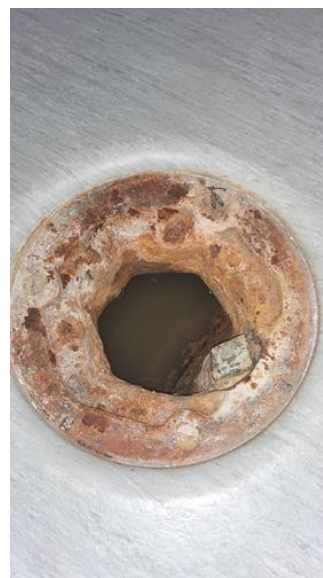
Helhetsvurdering - [Sluk bad]

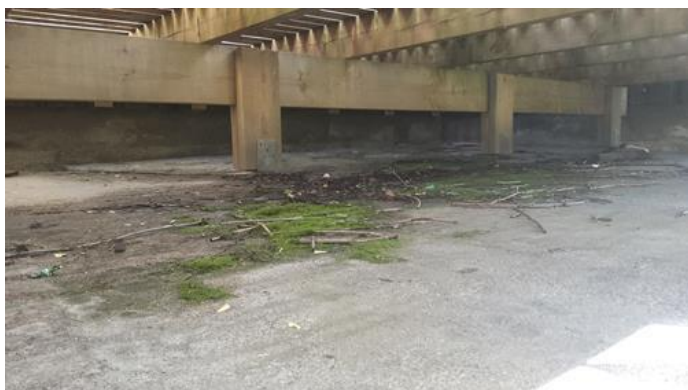
TG 2	Terrasser på terreng (understøttet av bjelker / piler)	Terrasse har synlige symptomer på slitasje/elde og der registreres synlige råteskader på rekkverk. Tiltak bør påregnes.
	Fundamenter	Det observeres sprekker og riss på ringmur og støpt plate på mark. Forholdet kan tyde på setningsskader eller forringelse av betongen. Ytterligere undersøkelser anbefales.
	Annet	Rekkverkshøyden er under 1,0 meter. Basert på ovennevnte forhold oppfyller ikke terrassen dagens krav til sikkerhet. Om terrassen vil oppfylle kravene som var gjeldene på oppføringstidspunktet eller ikke, er ikke videre undersøkt.

Fundamenter - [Sprekker i plate på mark under terrasse]

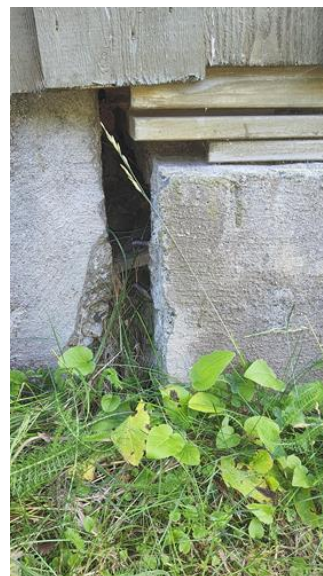
Fundamenter - [Glippe i betongskjøt under terrasse]
