# Tilstandsrapport

levert av Anticimex AS

Soleidalen 39  
4443 TJØRHOM  
Gnr./Bnr.: 9/175  
Seksjonsnr. : 48  
Sirdal kommune

Befaringsdato: 07.08.2025

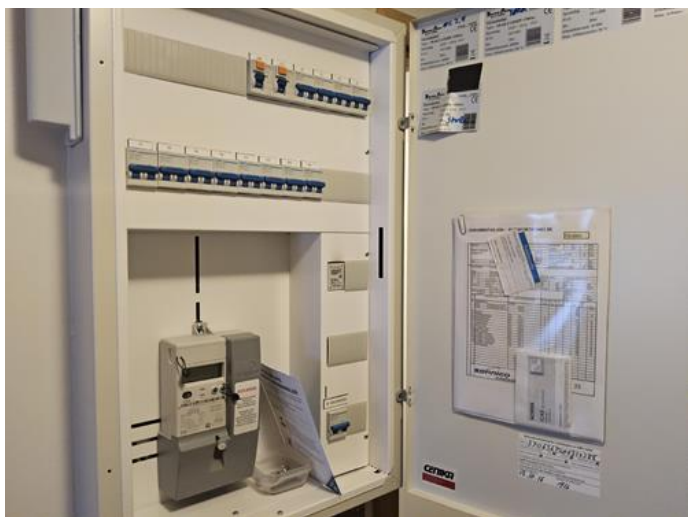
Elektrisk anlegg - [El-skap.]

Det er gjennomført en forenklet vurdering av det elektriske anlegget, uten at det er registrert åpenbare avvik. Med bakgrunn i at det ikke har vært utført el-tilsyn/utvidet el-kontroll av boligen i løpet av de siste fem år, anbefales det på et generelt grunnlag at dette gjennomføres.

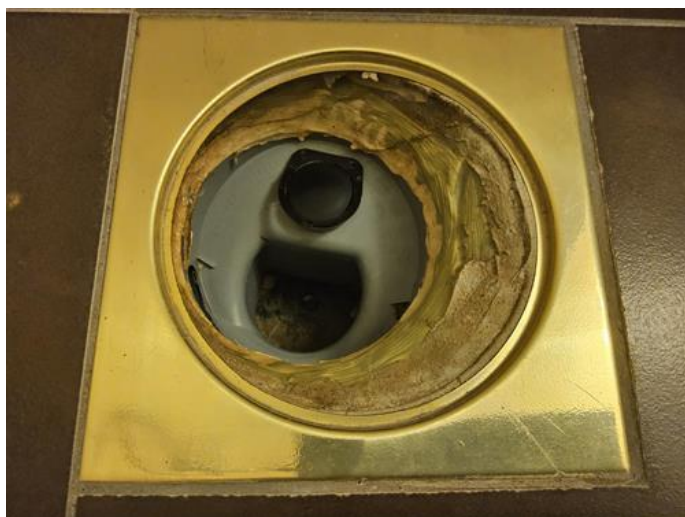
Våtrom - [Sluk bad nr 1.]

| | | Membran, tettesjikt og overgang til sluk. | Det er ikke mulig å verifisere om slukmansjett og klemring er benyttet eller om monteringen er korrekt. Dette kan ha betydning for rommets lekkasjesikkerhet. Fornying av slukmansjett og klemring bør påregnes. |

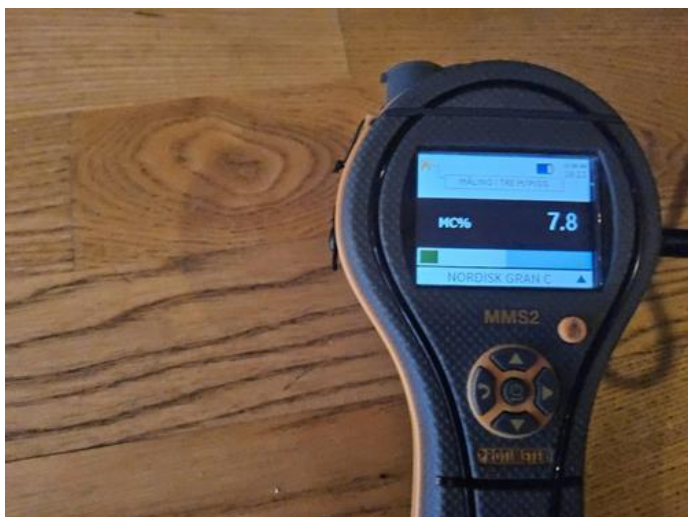
Våtrom - [Fuktmåling bad nr 1.]

| | Fukt i tilliggende konstruksjoner | Det er foretatt hulltaking og utført fuktmåling med pigg i treverk med egnet instrument (Protimeter MMS), i tilstøtende rom til våtsone. Det ble ikke registrert forhøyede verdier eller andre avvik. Målingene viser vektprosent under 16. Målingen gir kun et øyeblikksbilde av forholdene og kan endre seg med årstider, fukt- og temperaturforhold. |

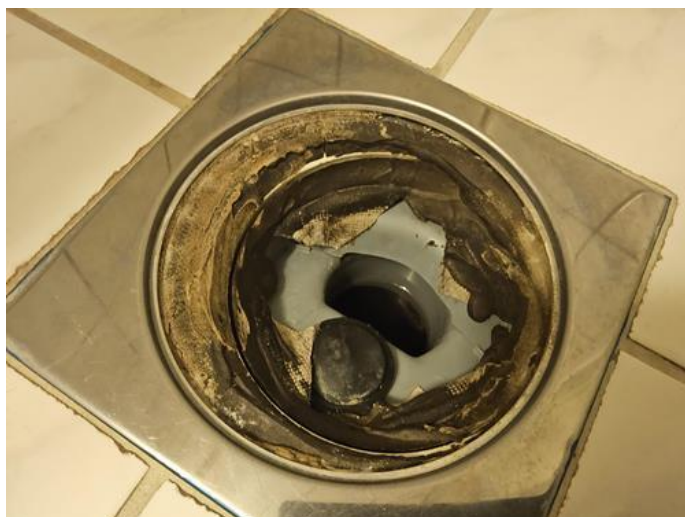
Våtrom - [Sluk bad nr 2.]

| | Membran, tettesjikt og overgang til sluk. | Tettesjiktet har en alder som tilsier at restlevetiden er usikker. Rommets lekkasjesikkerhet kan derfor ikke verifiseres, eventuelt bør nytt tettesjikt etableres. |
| | Fallforhold (gulv) | Nivåforskjell fra døråpning på topp overflate gulv og til hovedsluk er på tilfeldig sted målt til ca. 3 mm. Dette er vurdert til å ikke være tilfredsstillende mht lekkasjesikkerhet.<br><br>Til informasjon:<br>Lokalfall i dusjsonen er mindre enn hva som ideelt anbefales, men er likevel vurdert som tilstrekkelig. Målingen er foretatt på tilfeldig sted. |

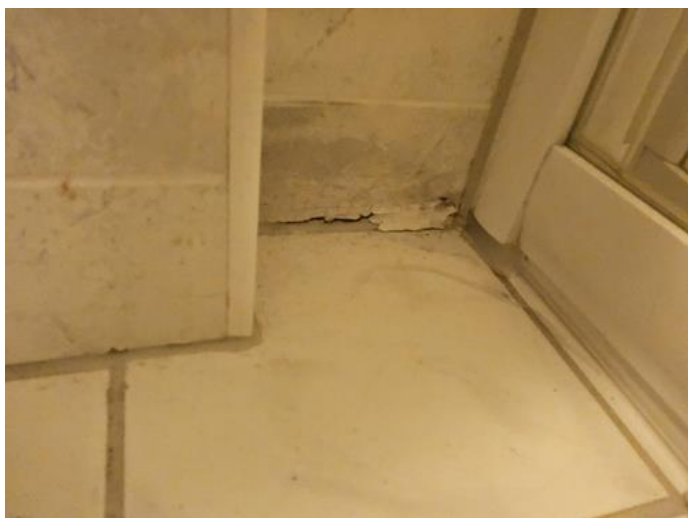
Våtrom - [Fuktskade bad nr 2.]

| | TG 3 Overflater vegger | Det er oppservert fuktskade/råte i nedre del av våtromsplate ved dusjvegg. Våtromsplater er ikke montert iht. monteringsanvisning. Plater bør skiftes ut. Prisavslag er satt til befarig for riktig oppbygning av våtrommet. Sjablongmessig prisanslag: kr 0 - 10 000 |

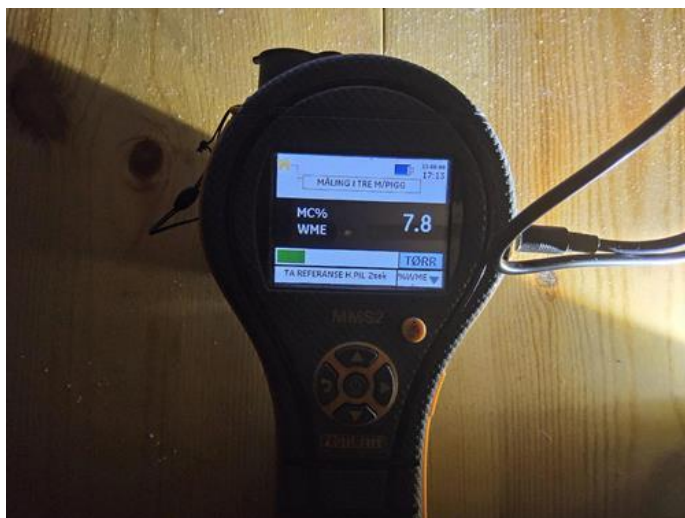
Våtrom - [Fuktmåling bad nr 2.]

| | Fukt i tilliggende konstruksjoner | Det er foretatt hulltaking og utført fuktmåling med pigg i treverk med egnet instrument (Protimeter MMS), i tilstøtende rom til våtsone. Det ble ikke registrert forhøyede verdier eller andre avvik. Målingene viser vektprosent under 16. Målingen gir kun et øyeblikksbilde av forholdene og kan endre seg med årstider, fukt- og temperaturforhold. |
