# Egenerklæring

Fururabben 11, 1927 RÅNÅSFOSS

Befaringsdato: 04.09.2025

Rapportdato: 15.10.2025

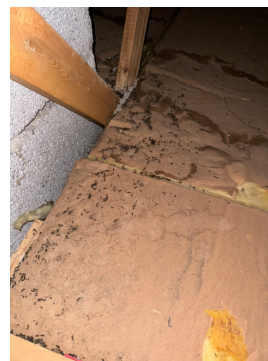
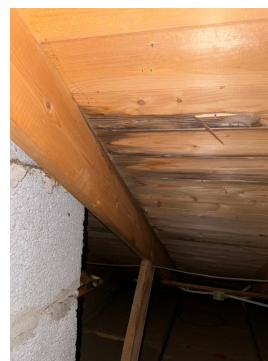
- Det er registrert symptom på aktivitet fra skadedyr.

Det ble påvist stedvis misfarging på undertaket. Ved fuktmåling ble det ikke påvist unormale forhold.

Det er registrert symptom på aktivitet fra skadedyr (mus).

- Det må foretas tiltak for å lukke avviket.

Det er ikke behov for utbedringstiltak i forbindelse med stedvis misfarging på undertaket.

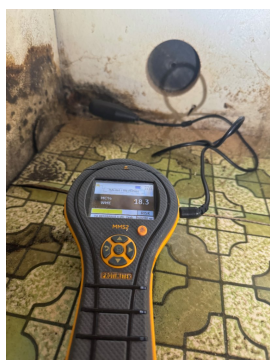
Gulvet har teppe og belegg. Veggene har plater. Hulltaking er foretatt og det er påvist avvik i konstruksjonen. Hulltaking er foretatt ved/i bod. Fuktkvotemåling (vekt%) i konstruksjonen ble målt til 18.

- Det er gjennom hulltaking påvist høyt fuktnivå inne i trekonstruksjonen i hulltakingen, men ikke påvist fuktskader i dette området. Høy luftfuktighet kan over tid føre til muggvekst eller sverting av materialer. Samtidig kan materialer og konstruksjoner bli ødelagt.
- Det er påvist indikasjoner på noe fuktgjennomtrenging i kjellergulv.
- Det er påvist indikasjoner på noe fuktgjennomtrenging inn i kjellermur.

Det er gjennom hulltaking påvist høyt fuktnivå inne i trekonstruksjonen i hulltakingen. Det er påvist svertesopp innvendig på noen plater i bod i underetasje.

- Det påviste fuktnivå gir grunn til å overvåke konstruksjonen jevnlig for å se utvikling over tid, og eventuelt foreta tiltak for å unngå fuktskader.

Ytterligere undersøkelser må foretas for å få kartlagt tilstanden og omfanget på eventuelle skader.

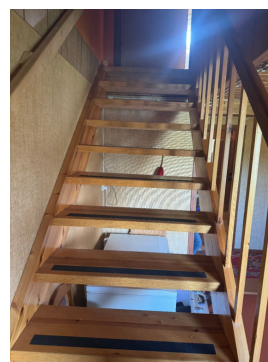
## ! TG 2 Innvendige trapper

Boligen har lakkert tretrapp.

- Det er ikke krav om utbedring av åpninger opp til dagens krav.
- Åpninger er såpass store at det ut ifra sikkerhetsmessige forhold anbefales å lage mindre åpninger.

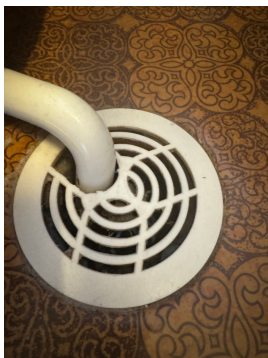
Det er vindu/dør med ikke fuktbestandige materialer i våtsonen (ved vask, dusj, badekar, osv.), løsningen eller byggematerialet er uegnet. Tapetskjøter er ikke tette.

- Våtrommet må totalrenoveres. Alle forhold med tettesjikt, våtsone, sluk m.m. må dokumenteres.
- Manglende oppgradering av våtrommet medfører høy risiko for at konstruksjonene ikke vil tåle vanlig bruk av vann eller lekkasjer. Selv om det er dusjkabinett, er det fortsatt en betydelig risiko for at våtrommets konstruksjoner ikke tåler lekkasjer. Dette kan føre til fuktskader på tilstøtende konstruksjoner.

**Kostnadsestimat: Over 300 000**

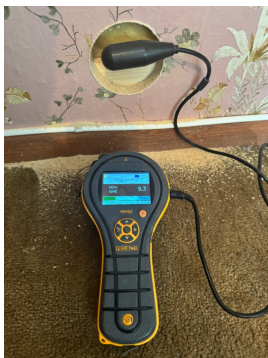
## 1. ETASJE > BAD

Hulltaking er foretatt uten å påvise unormale forhold. Hulltaking er foretatt ved/i soverom. Fuktktivtemåling (vekt%) i konstruksjonen ble målt til 9.

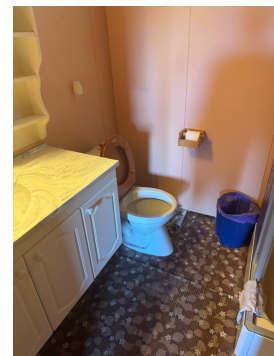
Det er vindu/dør med ikke fuktbestandige materialer i våtsonen (ved vask, dusj, badekar, osv.), løsningen eller byggematerialet er uegnet. Det er ikke tilfredsstillende membran/tettesjikt på våtrommet.

- Våtrommet må totalrenoveres. Alle forhold med tettesjikt, våtsone, sluk m.m. må dokumenteres.
- Manglende oppgradering av våtrommet medfører høy risiko for at konstruksjonene ikke vil tåle vanlig bruk av vann eller lekkasjer. Selv om det er dusjkabinett, er det fortsatt en betydelig risiko for at våtrommets konstruksjoner ikke tåler lekkasjer. Dette kan føre til fuktskader på tilstøtende konstruksjoner.

**Kostnadsestimat: Over 300 000**

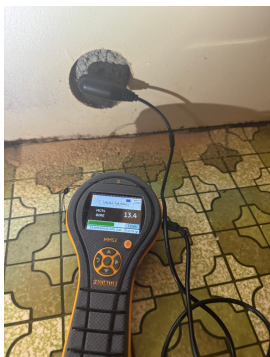
## UNDERETASJE > BAD

Hulltaking er foretatt uten å påvise unormale forhold. Hulltaking er foretatt ved/i bod. Fuktktivtemåling (vekt%) i konstruksjonen ble målt til 13.

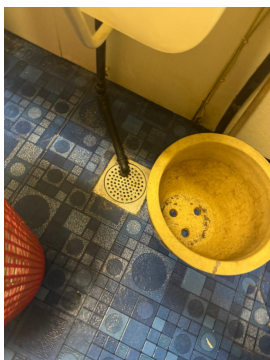
Det er ikke tilfredsstillende membran/tettesjikt på våtrommet.  
Det er påvist at gulvoverflaten har omfattende skader.

- Våtrommet må totalrenoveres. Alle forhold med tettesjikt, våtsone, sluk m.m. må dokumenteres.
- Manglende oppgradering av våtrommet medfører høy risiko for at konstruksjonene ikke vil tåle vanlig bruk av vann eller lekkasjer. Dette kan føre til fuktskader på tilstøtende konstruksjoner.

Kostnadsestimat: 100 000 - 300 000

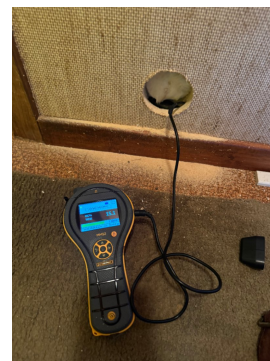
## UNDERETASJE > VASKEROM

Hulltaking er foretatt uten å påvise unormale forhold. Fuktkvotemåling (vekt%) i konstruksjonen ble målt til 15. Hulltaking er foretatt ved/i gang.

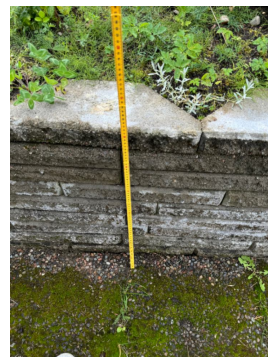
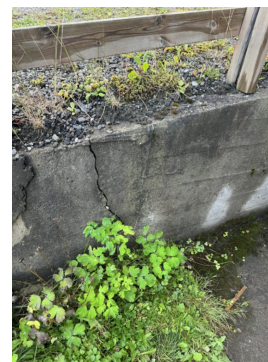
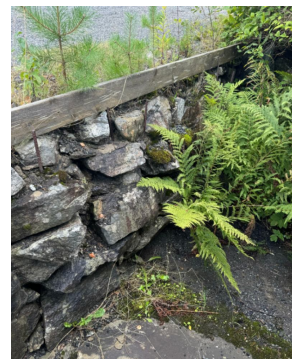
- Det er påvist mindre sprekker og/eller skjevheter i muren.
- Det mangler rekkverk/annen sikring på forstøtningsmuren(e) ut ifra dagens krav.

- Rekkverk/annen sikring på forstøtningsmur må settes opp/utbedres.
- Lokal utbedring må utføres.

Kostnadsestimat: 10 000 - 50 000
