# Tilstandsrapport

levert av Anticimex AS

Vinjevegen 287  
3890 VINJE  
Gnr./Bnr.: 31/11  
Vinje kommune

Befaringsdato: 07.08.2025

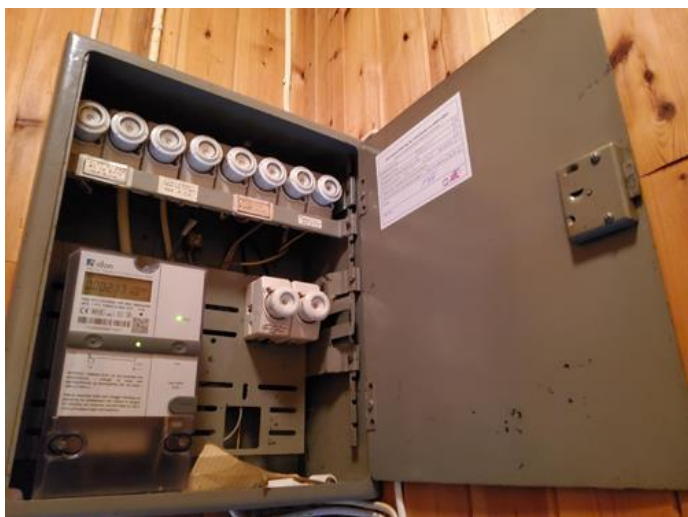
| TG 2 | Forenklet vurdering av det elektriske anlegget | <p>Det er observert utettheter rundt kabelføringer i sikringsskap.</p> <p>Det vurderes at det med høy sannsynlighet er utført arbeider på det elektriske anlegget etter 1999, som ikke er dokumentert med samsvarserklæring (tilstandsgrad settes i henhold til NS3600).</p> <p>Det er ikke fremlagt dokumentasjon på de deler av det elektriske anlegget som er montert før 1999.</p> <p>Med bakgrunn i ovennevnte avvik bør det gjennomføres en utvidet el-kontroll av en kvalifisert elektrofaglig person.</p> |

*Elektrisk anlegg - [Sikringsskap]*

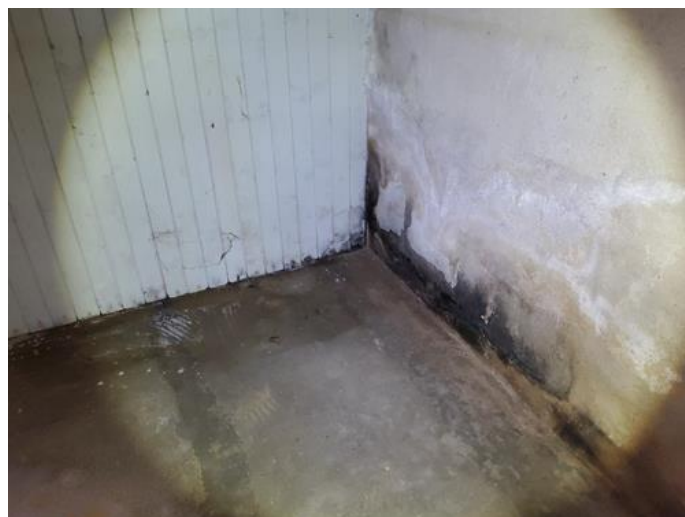
Kjelleren har fuktproblematikk. Synlig tilsig av fukt, salt/kalkutslag, soppdannelser og fukt/råteskader på panel registrert. Det er risiko for skjulte skader.  
Hulltaking er ikke utført fordi utforet vegg har synlige fuktskjolder/merker  
Fukt bør stoppes og skader bør utbedres.  
Sjablommessig prisanslag: kr 50 000 - 100 000

*Rom under terreng (kjeller, underetasje, sokkeletasje) -  
[Eksempel på fukt i kjeller]*

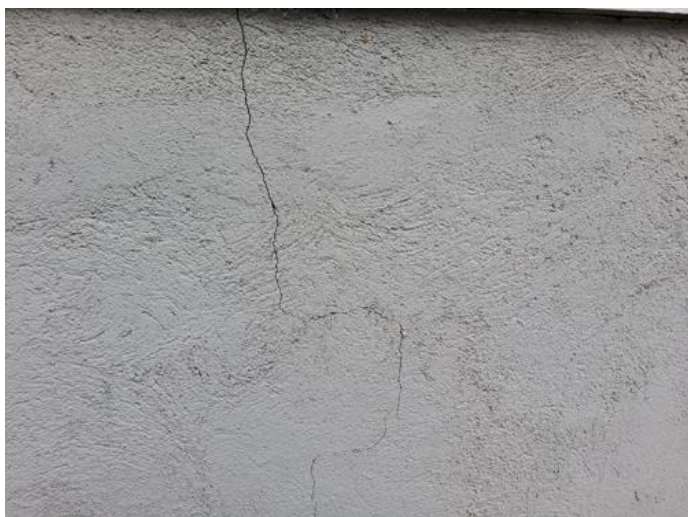
| <b>TG 2</b> | Grunnmur | <p>Det registreres stedvise sprekker på grunnmuren. Setninger kan ikke utelukkes. Det er ikke kjent om forholdet er under utvikling eller om situasjonen er stabilisert. Ytterligere undersøkelser og tiltak anbefales.</p> |

*Beskrivelse - [Sprekker i grunnmur]*
