# Tilstandsrapport

Enebolig med utleie

Sørliveien 14 A B, 8403 SORTLAND

Befaringsdato: 19.06.2025

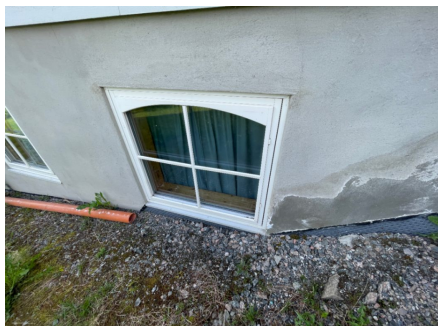
Ett vindu i leilighet ligger på bakkenivå, det er fare for fuktskader på vindu.

Det bør arronderes i terreng slik at vinduet er minst 15 cm over terreng.
