# Tilstandsrapport

levert av Anticimex AS

Velebekkroi 12  
3880 DALEN  
Gnr./Bnr.: 125/74  
Tokke kommune

Befaringsdato: 15.09.2025

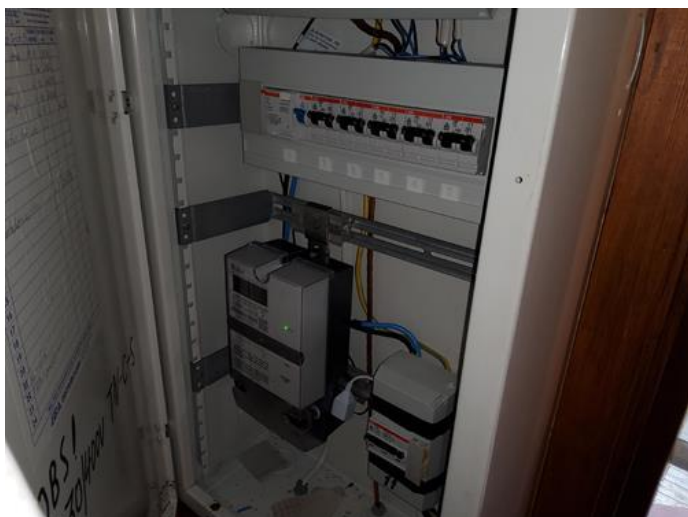
Beskrivelse - [Sikringsskap]

Med bakgrunn i ovennevnte avvik bør det gjennomføres en utvidet el-kontroll av en kvalifisert elektrofaglig person.

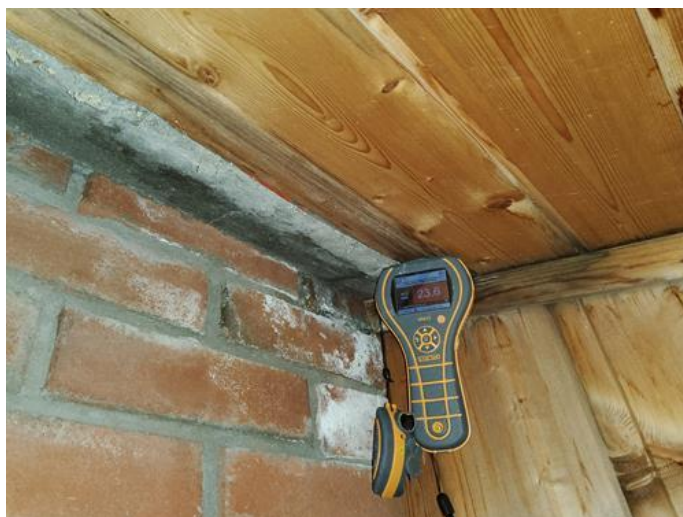
| | Overflater himling | Det registreres fuktmerker/skader i himling flere steder i hytten.<br>Fuktmerker var tørre på befaringsdagen.<br><br>Det ble registrert aktiv lekkasje ved pipe.<br>Det er risiko for skjulte skader.<br>Lekkasje bør stoppes og innvendig panel bør utbedres. Se også punkt "Yttertak".<br>Sjablongmessig prisanslag: kr 10 000 - 50 000 |

Øvrige rom [eksklusive spesialrom] - [Fukt i himling ved pipe]

TG3: Pipebeslag bærer preg av slitasje og det ble registrert aktiv lekkasje rundt pipe på befaringsdagen. Lekkasje bør stoppes og eventuelle følgeskader bør ubedres.  
Sjablommessig prisanslag: kr 10 000 - 50 000

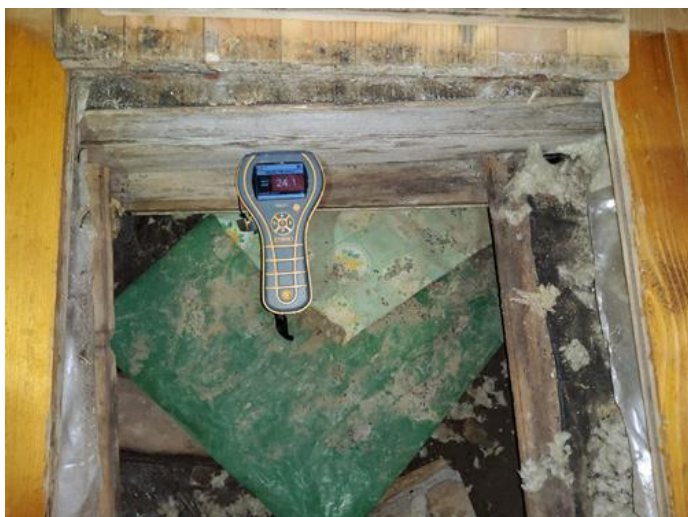
Krypekjelleren har fuktproblematikk.  
Vektprosent eksempelvis målt til over 20 i bjelkelag.

Helhetsvurdering - [Fuktmåling bjelkelag krypekjeller]

Ytterligere undersøkelser for å kartlegge omfanget og aktuelle tiltak bør børegnes. På grunn av begrenset inspeksjonsmulighet på befaringsdagen gjelder sjablongmessig prisanslag ytterligere undersøkelser for å kartlegge omfanget. Sjablongmessig prisanslag: kr 10 000 - 50 000

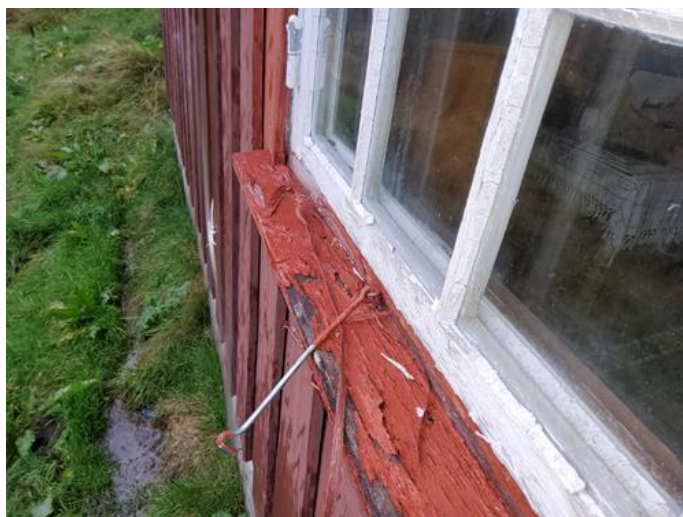
Vinduer bærer preg av slitasje. Avflassing, råteskader og sprukket glass registrert. Enkelte vinduer var harde å åpne/lukke. Utskiftning bør påregnes.

Vinduer - [Eksempel på slitasje]

Innsettsingsdetaljer har slitasje og skader. Fare for fukt i konstruksjon. Fuktmerker fra innvendig side registrert.  
Tiltak bør påregnes.  
Sjablommessig prisanslag: kr 50 000 - 100 000

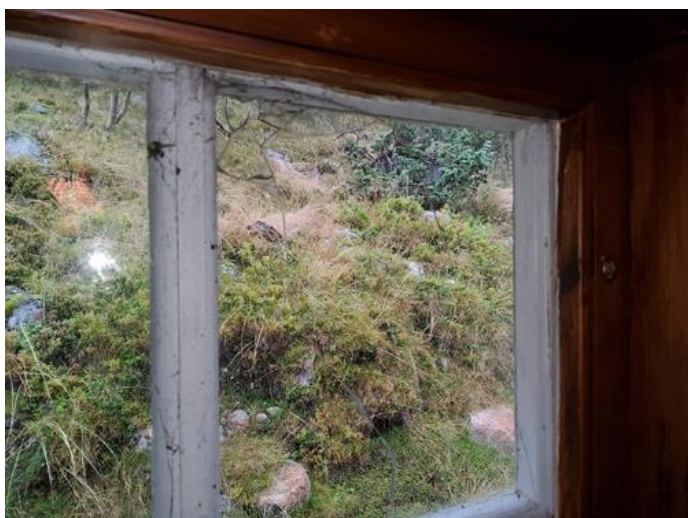
Vinduer - [Sprukket glass]

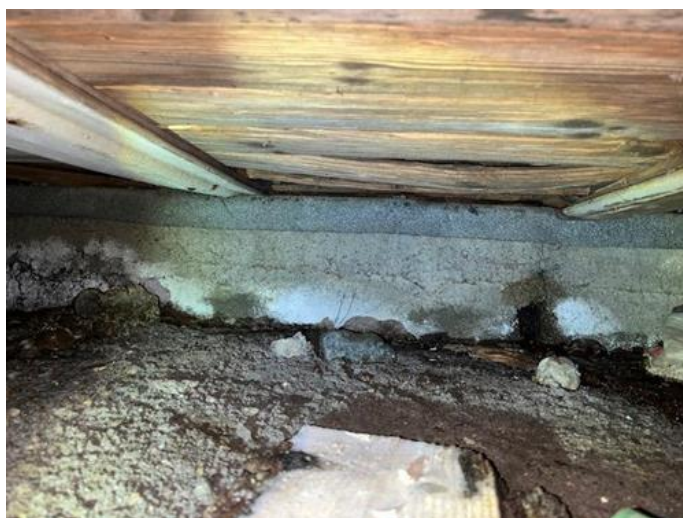
Synlig tilsig av fukt, soppdannelser og råteskader blant annet i stubbloft og bunnsvill er registrert.  
Skjevheter, nedbøyninger av drager, og råteskadede understøttelser.  
Det er ikke etablert fuktsperre mot grunn.

Helhetsvurdering - [Eksempel på råteskader i krypekjeller]

Organiske materialer i krypekjelleren bør fjernes.

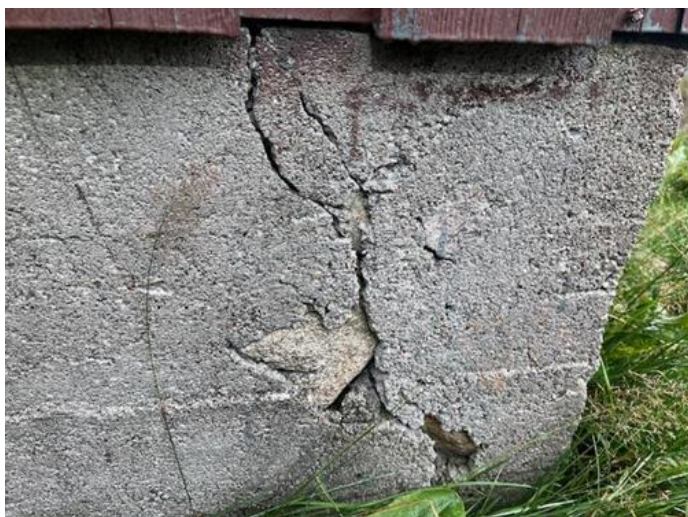
| <b>TG 2</b> | Grunnmur | Det registreres sprekker på grunnmur flere steder. Setninger kan ikke utelukkes. Det er ikke kjent om forholdet er under utvikling eller om situasjonen er stabilisert. Ytterligere undersøkelser og tiltak bør påregnes. |

Beskrivelse - [Eksempel på sprekker i grunnmur]

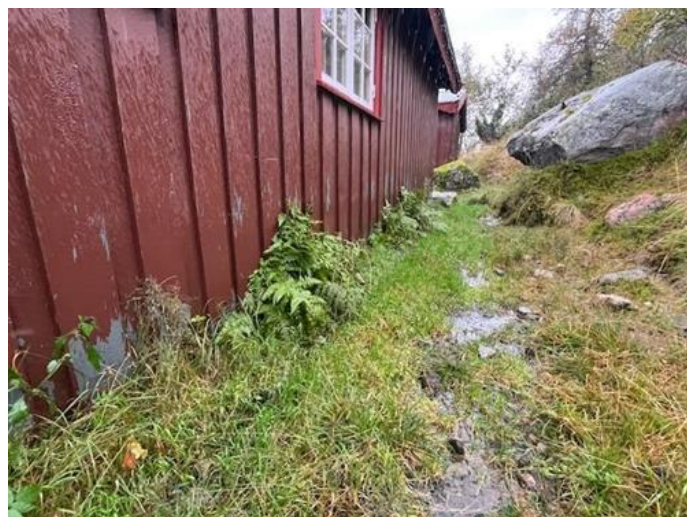
Vegg mot nord er avsluttet nær bakke og har omfattende råteskader i bunn av kledning og øvrig konstruksjon. Det ble registrert soppdannelser og forhøyede fuktverdier på innside av den aktuelle veggen og skjulte skader er påregnelig.

| <b>TG 3</b> | Helhetsvurdering | <p>Terrenget rundt bygget har stedvis fall mot grunnmuren. Det kan ikke verifiseres at grunnmuren har utvendig fuktsperre. Vann fra yttertaket er ikke ledet vekk fra bygningen/grunnmuren i tilstrekkelig grad. Forholdene kan være med å øke fuktbelastningen på grunnmuren og krypekjelleren.</p> <p>Det ble registrert fuktproblematikk/skader i krypekjeller som tilsier funksjonssvikt. Utbedring/etablering av drenering bør påregnes. Sjablongmessig prisanslag: kr 100 000 - 300 000</p> |

Beskrivelse - [Fall mot grunnmur og vegg avsluttet nær bakke]

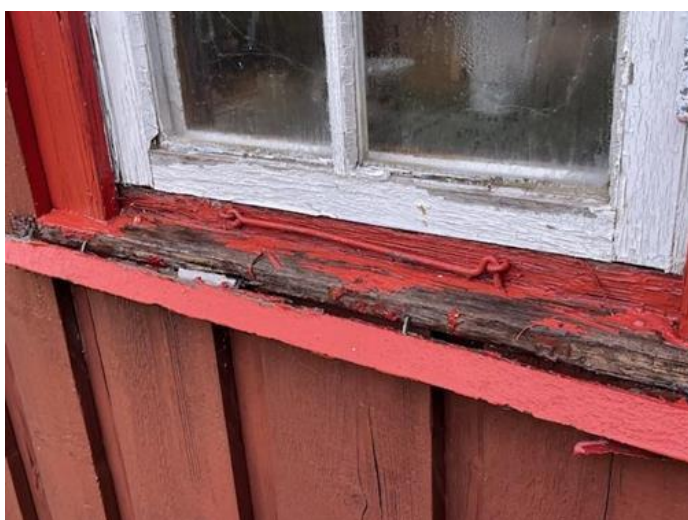
Utvendige fasader bærer generelt preg av slitasje og elde. Eksempelvis råteskader og tørrsprekker på vindskier og kledningsbord.

Yttervegger inkl. fasader og konstruksjon - [Eksempel på skader/slitasje]

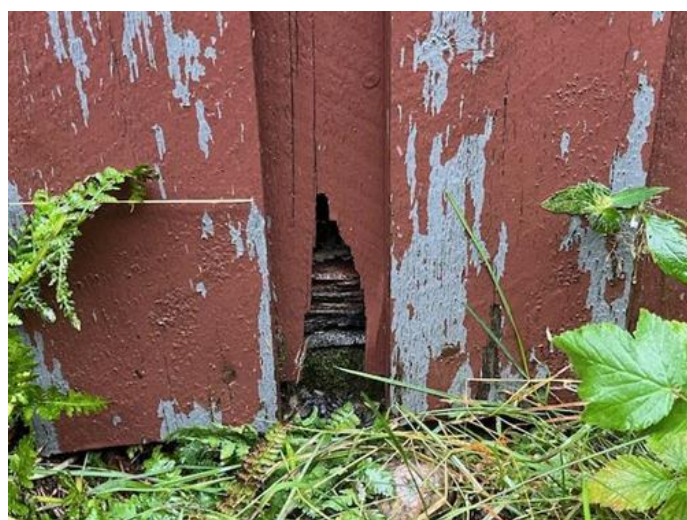
Yttervegger inkl. fasader og konstruksjon - [Råte på kledning og bunnsvill]
