Tilstandsrapport

levert av Anticimex AS

Sannergata 9
0557 OSLO
Gnr./Bnr.: 228/291
Seksjonsnr. : 16
Oslo kommune

Befaringsdato: 18.08.2025

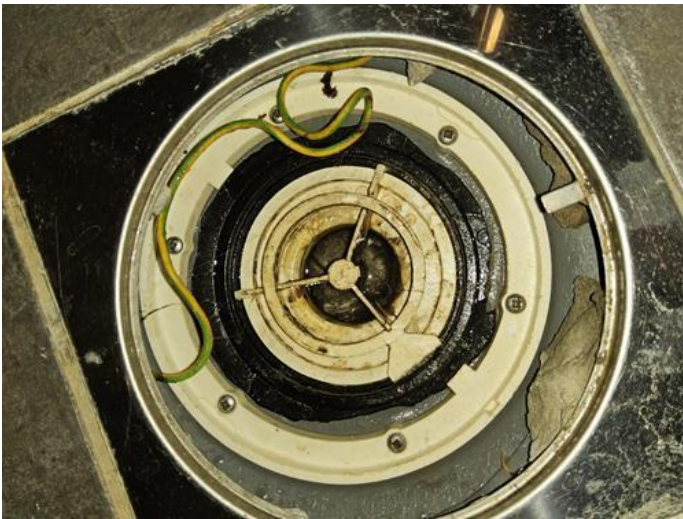
Våtrom - [Sluk, bad 5.etasje.]

TG 2 Vannrør | Rørkoblinger for rør-i-rør-systemet er plassert i himling uten mulighet for sikker avrenning til sluk (hensikten er å unngå følgeskade ved en eventuell lekkasje fra systemet). Avrenningsmulighet må etableres.

Slukets plassering i forhold til at vann utenfor dusjsonen kan nå det | Sluket er isolert inne i dusjsonen. Vannslø eller lekkasjevann utenfor denne sonen har ingen/redusert mulighet til å nå sluket. For å unngå vannskade bør tilstrekkelig mulighet til å nå sluket for vannslø eller lekkasjevann etableres.

Overflater gulv | Riss/sprekker i flisfuger observert i dusjsonen. Kan være en indikasjon på utettheter i våtrommets tettesjikt. Skade bør utbedres. Det registreres moderate tegn til bomlyd (tegn til hulrom) under enkelte gulvfliser. Eksakt årsak er ikke kjent. Tiltak vurderes ikke til å være nødvendig, men bør holdes under oppsikt.

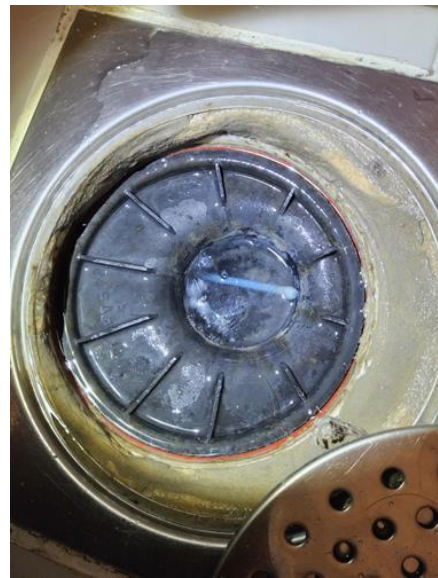
Våtrom - [Sluk på bad, 4.etasje]

Fallforhold (gulv) | Nivåforskjell fra døråpning på topp overflate gulv og til hovedsluk er på tilfeldig sted målt til ca. 10 mm. Dette er vurdert til å ikke være tilfredsstillende mht lekkasjesikkerhet.

Slukets plassering i forhold til at vann utenfor dusjsonen kan nå det | Sluket er isolert inne i dusjsonen. Vannslø eller lekkasjevann utenfor denne sonen har ingen/ redusert mulighet til å nå sluket. For å unngå vannskade bør tilstrekkelig mulighet til å nå sluket for vannslø eller lekkasjevann etableres.

Overflater gulv | Riss/sprekker i flisfuger observert i dusjsonen. Kan være en indikasjon på utettheter i våtrommets tettesjikt. Skade bør utbedres. Det registreres moderate tegn til bomlyd (tegn til hulrom) under enkelte gulvfliser. Eksakt årsak er ikke kjent. Tiltak vurderes ikke til å være nødvendig, men bør holdes under oppsikt.
