## **Odins gate 4A & B.**

# Tilstandsrapport

Odins gate 4A og B  
1608 FREDRIKSTAD  
Gnr./Bnr.: 300/916  
Fredrikstad kommune

Befaringsdato: 20.10.2025

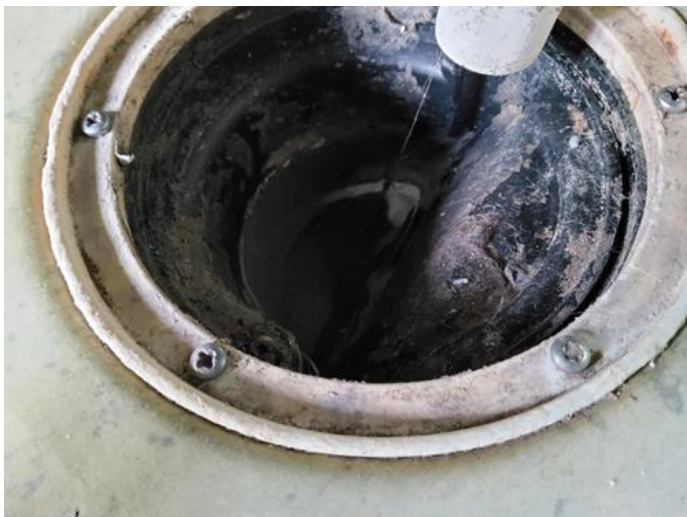
Membran, tettesjikt og overgang til sluk. - [Sluk i bad 2. etg. enebolig.]

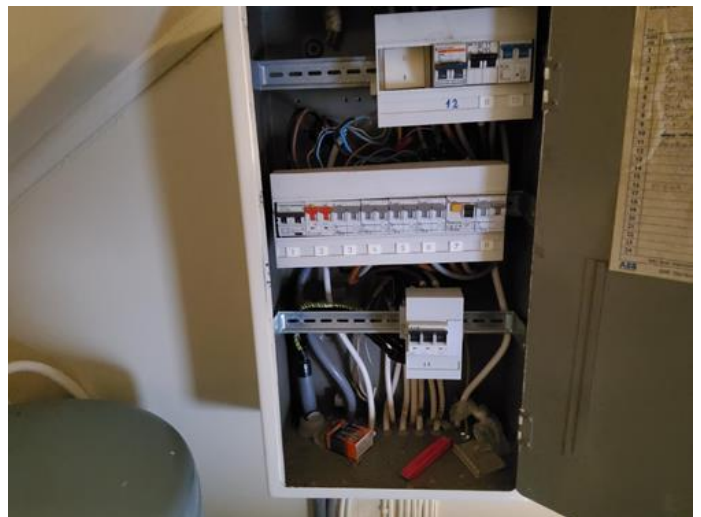
Elektrisk anlegg - [Sikringsskap enebolig.]

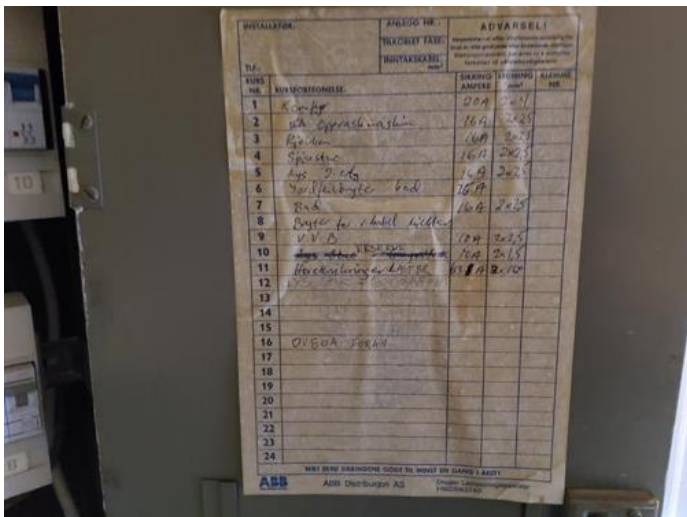
Elektrisk anlegg - [Kursfortegnelse enebolig.]

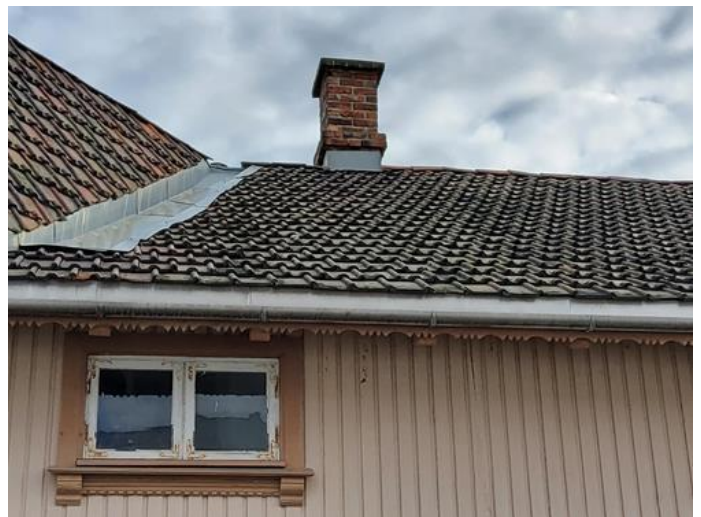
Yttertak - [Taktekking enebolig.]

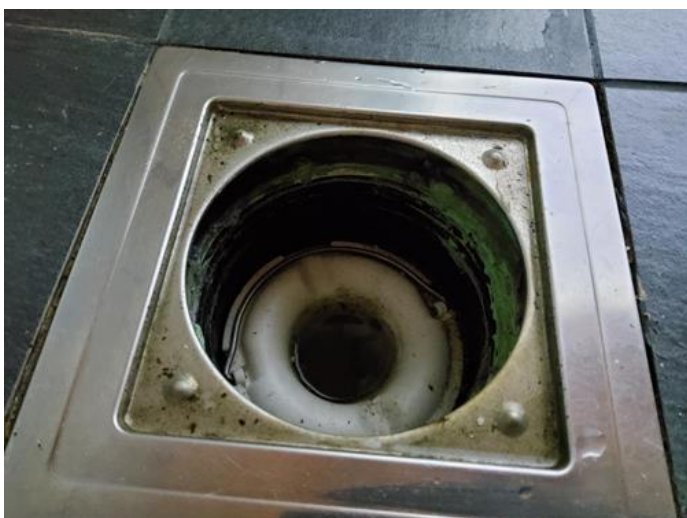
Membran, tettesjikt og overgang til sluk. - [Sluk i bad 1. etg. annek.]

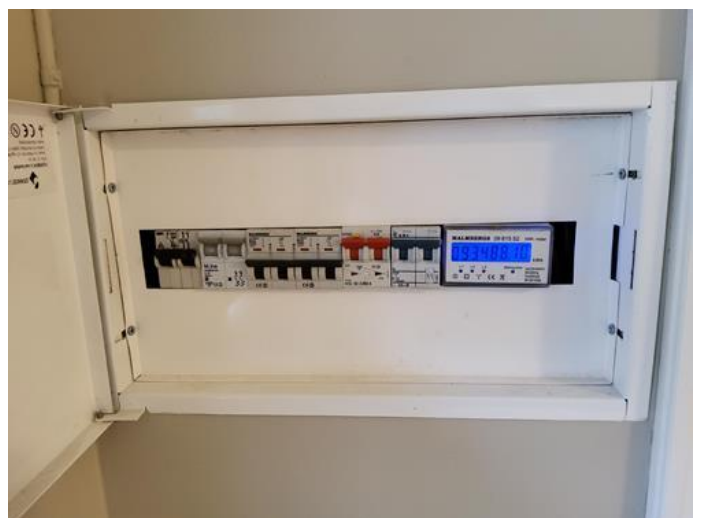
Elektrisk anlegg - [Sikringsskap annek.]

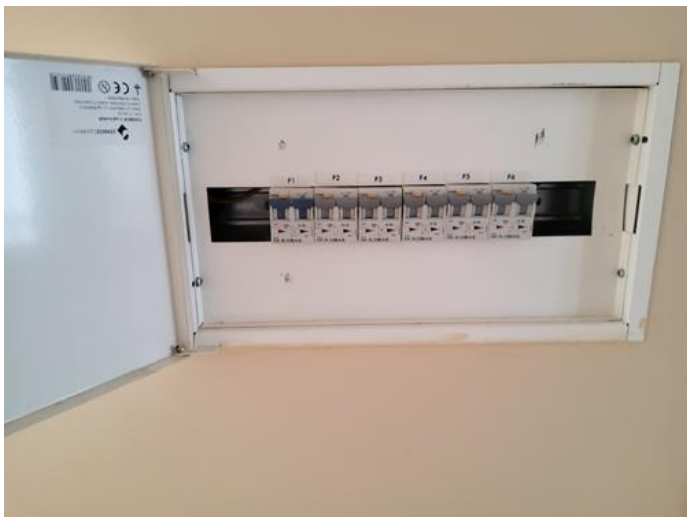
Elektrisk anlegg - [Sikringsskap 2. etg. anneks. ]

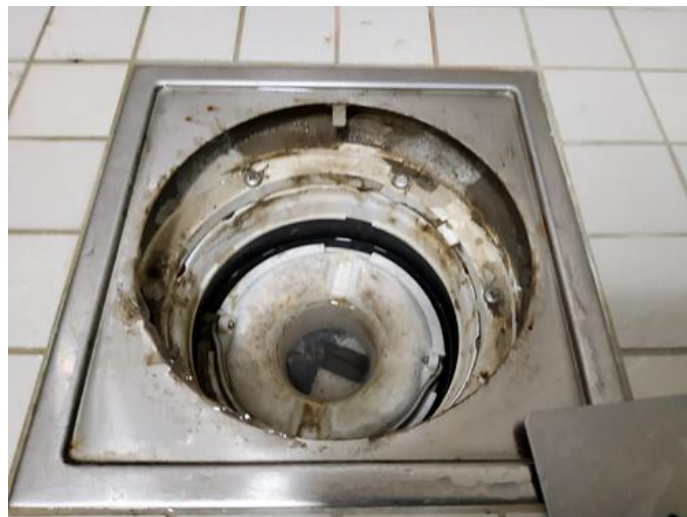
Membran, tettesjikt og overgang til sluk. - [Sluk i bad 1. etg. 4B ]

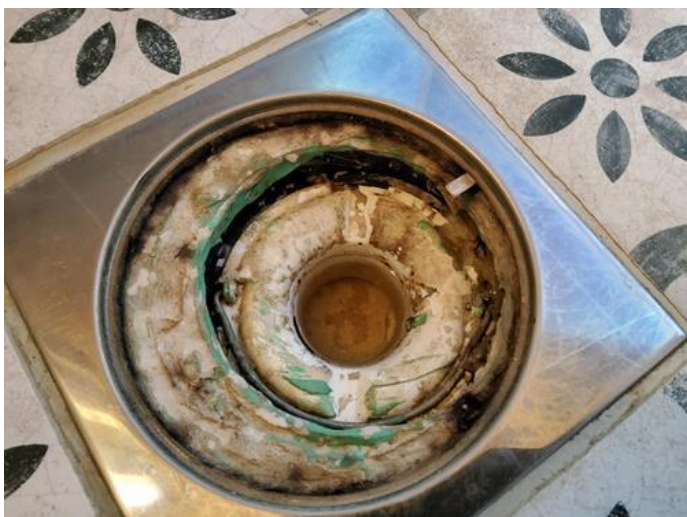
Membran, tettesjikt og overgang til sluk. - [Sluk i bad 2. etg. 4B ]

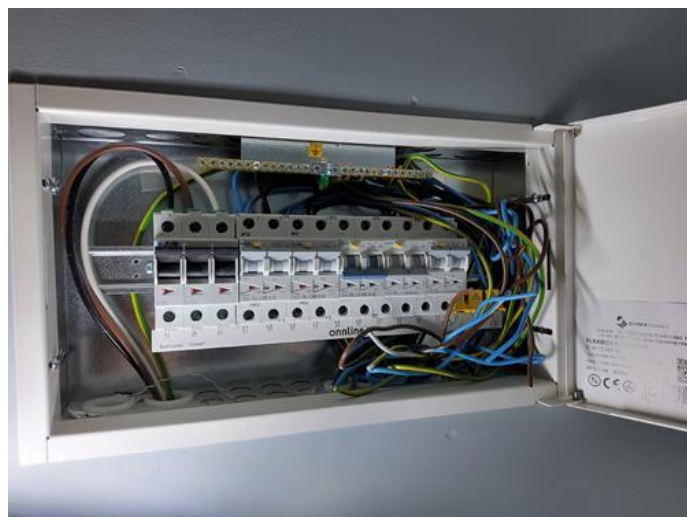
Elektrisk anlegg - [Sikringsskap 2. etg. 4B ]

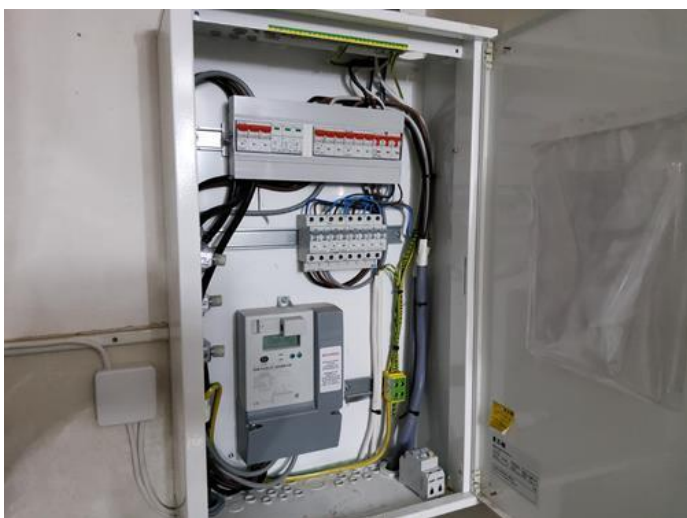
Elektrisk anlegg - [Sikringsskap 1. etg. 4B ]
