# Tilstandsrapport

Enebolig

Trosteveien 28 , 9512 ALTA

Befaringsdato: 29.07.2025

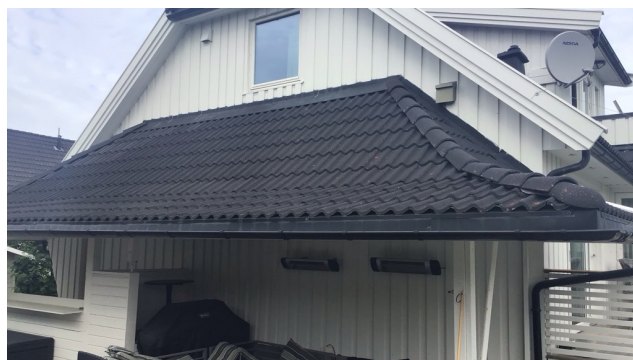
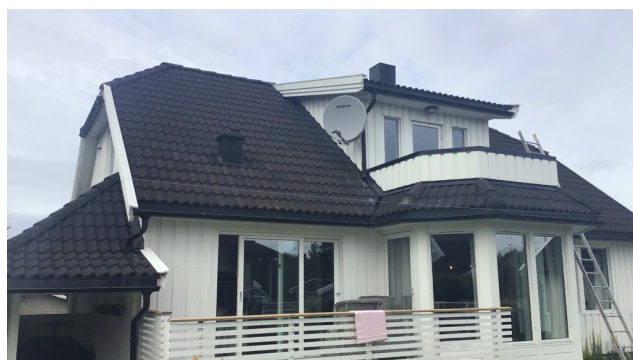
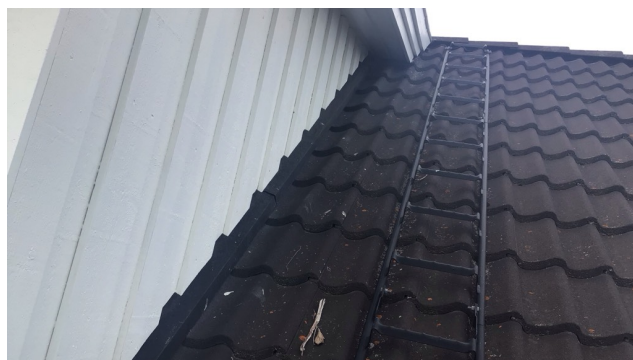
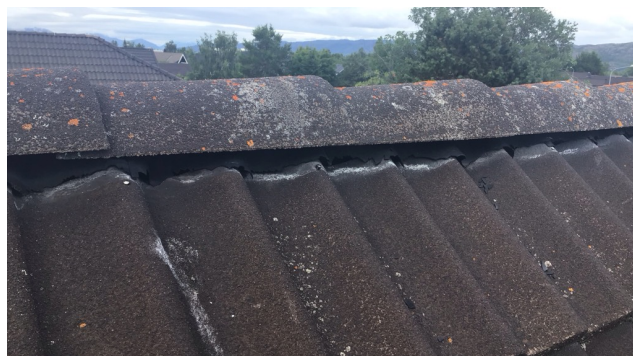
**Vurdering av avvik:**

- Når takteking og undertak begynner å bli gamle, øker risikoen for lekkasjer, noe som kan føre til omfattende og kostbare reparasjoner av underliggende konstruksjoner dersom en ikke foretar tiltak på konstruksjonene før dette oppstår.

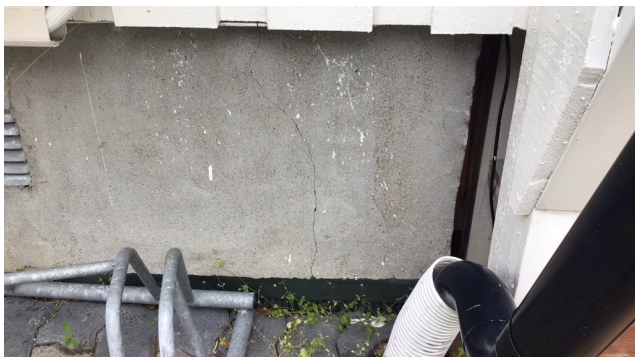
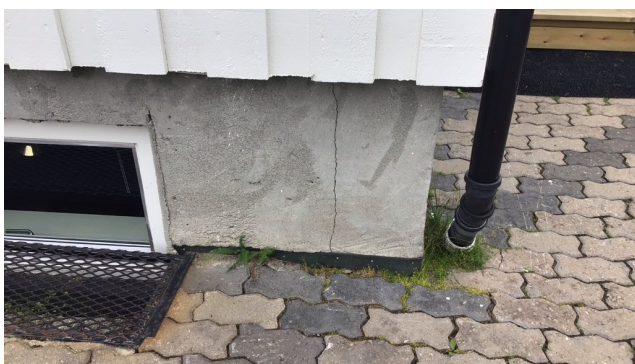
- Grunnmuren har sprekkdannelser.

- Lokal utbedring må utføres.

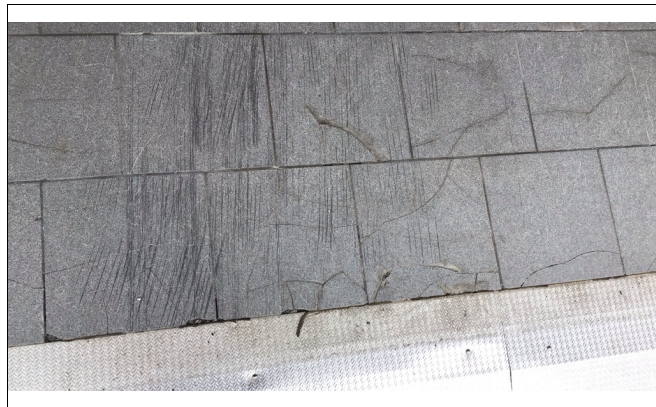
Sprukne fliser i garasje

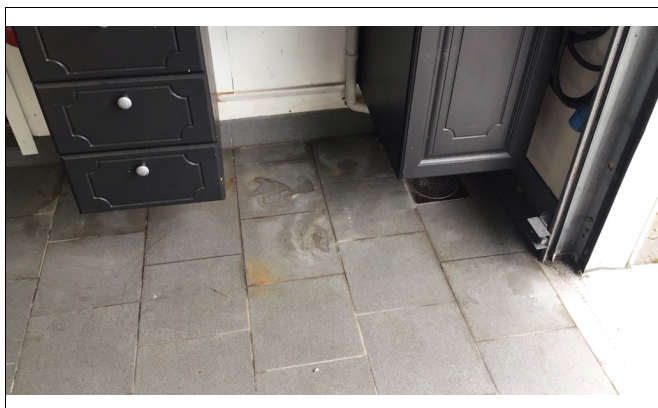
Innredning i garasje med sommervann
