# Tilstandsrapport

Tomannsbolig

Einane 40, 6220 STRAUMGJERDE

Rapportdato: 11.12.2025

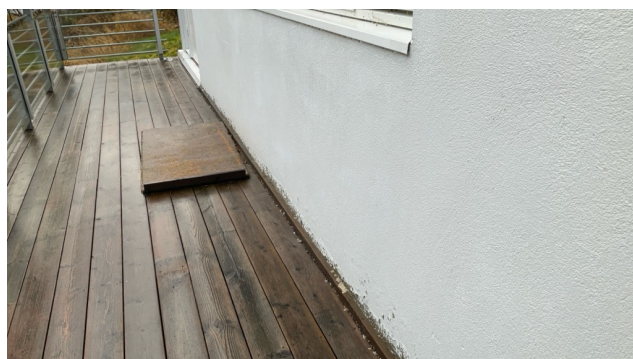
- Det er påvist sprekker i murte/pussede fasader.

Det har tidligere vært sprekker i fasadene på sørsiden, som er utbedret. Vedlagte reklamasjons- og skaderapporter beskriver tidligere setningsskader i bygget, men konkluderer med at dette har stanset.

Det er observert at de fleste sprekkenes i dag er tettet og overmalt.

Sprekker i en murt fasade kan tillate vann å trenge inn i murverket, noe som kan føre til fuktproblemer, frostskafer og korrosjon av eventuell armering, som igjen kan gi ytterligere sprekkdannelse og strukturelle problemer.

For å unngå disse konsekvensene er det viktig å reparere sprekker så snart de oppdages, og å utføre jevnlig vedlikehold av murfasaden.

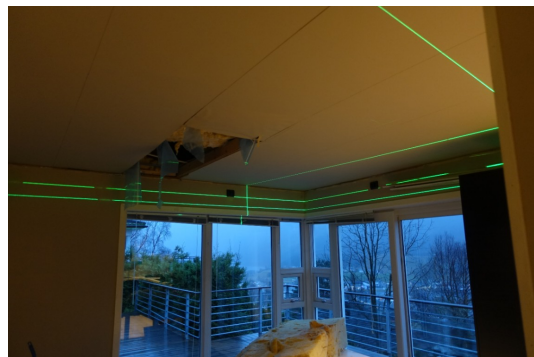
Det ble registrert aktiv lekkasje fra taket/himlingen under befaringen.

Det vises til vedlagte skaderapporter, som konkluderer med at årsaken er en kombinasjon av kondens og lekkasje fra dekket med membran over.

Det må iverksettes umiddelbare utbedringstiltak for å stoppe lekkasjen og hindre videre fuktskader i konstruksjonen. Det er ikke avklart reparasjonsmetode, dette må entreprenør vurdere. Ideelt bør det etableres en kompakt løsning med isolasjon utvendig. Løsningen vil være lite gjennomførbart, da vinduer og dører i etasjen over går helt ned til dekket. Det er etablert en løsning med vifte for å sikre luftsirkulasjon i sjiktet mellom isolasjon og hulldekket. Dette er en løsning som er svært sårbar i forhold til driftsstans og virkning/ effekt.

Videre undersøkelser må gjennomføres for å avdekke omfanget av skadene og sikre at både membran og luftesjikt fungerer som forutsatt. En må med bakgrunn i dette kunne velge utbedringsmetode. Forholdet med dekket er også et anliggende for eier i boligen over. Unnlattelse av tiltak kan føre til omfattende ytterligere fuktskader.

**Kostnadsestimat: Over 500 000**

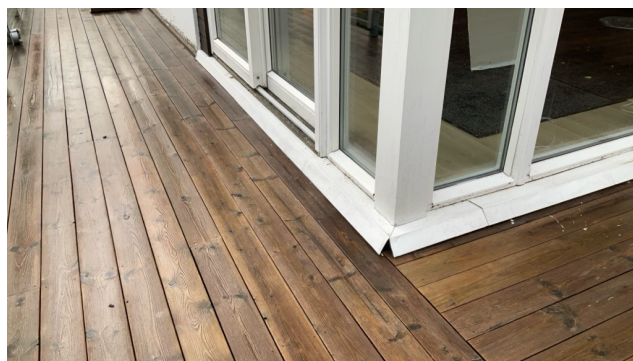
- Det er påvist avvik rundt innsettsdetaljer.
- Karmene i vinduer er slitte og det er sprekker i treverket.

Det er registrert skade og forhøyet fukt i foring og listverk på innsiden i dette området.

Skadet og fuktpåvirket foring og listverk bør skiftes ut for å unngå videre fuktskader og forringelse av konstruksjonen.

**Kostnadsestimat: Under 20 000**

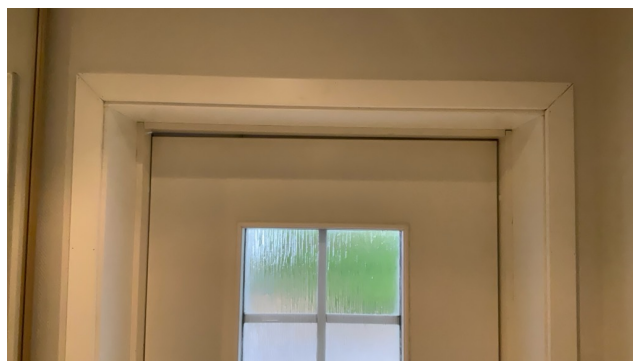
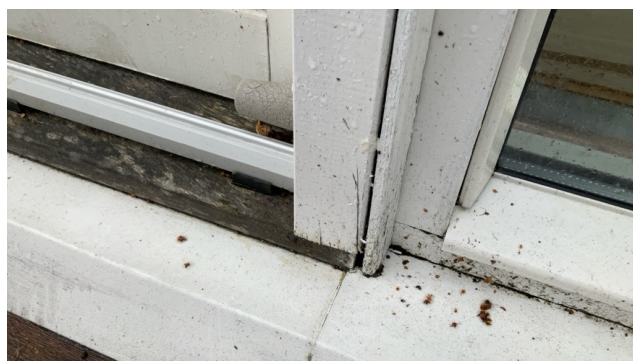
- Det er påvist avvik rundt innsettsdetaljer.
- Det er påvist utetthet/åpning mellom dørblad og dørkarm. Dvs. at kaldtrekk kan oppstå.
- Karmene i dører er værslitte utvendig og det er sprekker i trevirket.

Det bør utføres utbedring av skjevheter i inngangsdøren, samt utbedring av sprekker og værslitasje i karmene.

Utettheter mellom dørblad og karm bør tettes for å hindre kaldtrekk og redusere varmetap, samt for å unngå ytterligere skader på dør og omkringliggende konstruksjon.

Motfall på vindusbeslag/solebenk bør rettes opp for å unngå vanninntrengning og påfølgende fuktskader.

**Kostnadsestimat: Under 20 000**

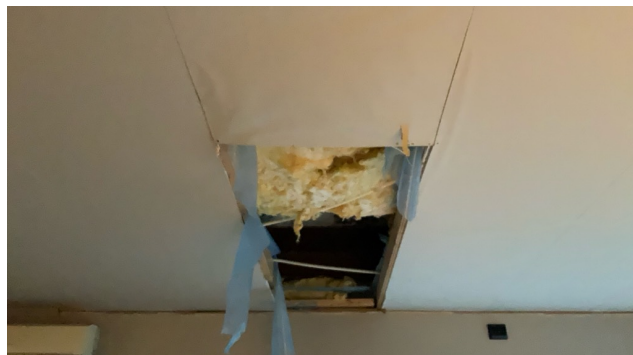
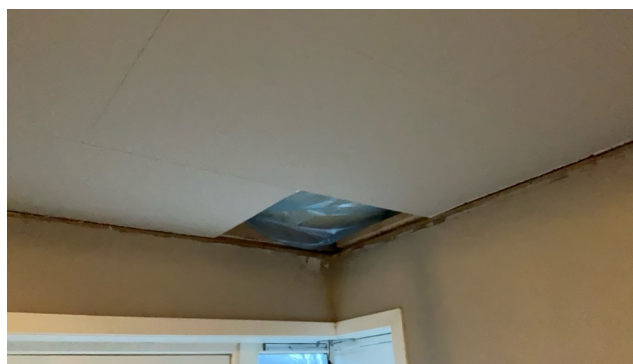
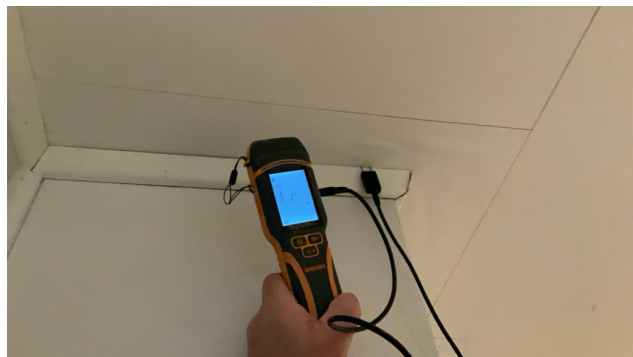
- Det er stedvis påvist synlige skader på overflater.

Det er fjernet deler av himlingen i boligen, dette i forbindelse med lekkasje og vanninntrengning. Det er fjernet noe laminat i hjørnet ved vinduet. Noe skade på enkelte laminat bord.

Det er skade på himlingen ved pipen. Det ble ikke registrert fuktverdier i dette området under befaringen. Det er i skaderapport vurdert om dette kan ha kommet i forbindelse med etablering av stålpipeline for leiligheten i etasjen over.

Skadede overflater og himling må utbedres for å hindre videre forringelse og sikre tilfredsstillende innemiljø.

Før en starter utbedringer av overflater må endelig omfang og årsaken til lekkasje avdekkes og utbedres.

**Kostnadsestimat: 100 000 - 200 000**

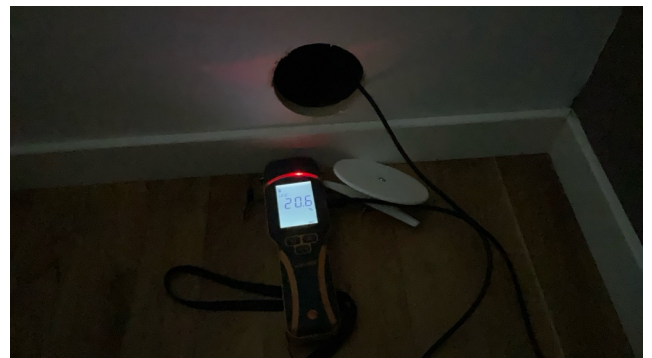
- Det er gjennom hulltaking påvist høyt fuktnivå inne i trekonstruksjonen i hulltakingen, men ikke påvist fuktskader i dette området. Høy luftfuktighet kan over tid føre til muggvekst eller sverting av materialer. Samtidig kan materialer og konstruksjoner bli ødelagt. Det ble i forbindelse med befaringen foretatt fuktmåling i svill i allerede etablert hull på soverom mot nordøst. Det ble her målt 20,6 % på befaringen. Dette er noe høyere enn det som vil regnes som akseptabelt nivå.

- Det påviste fuktnivå gir grunn til å overvåke konstruksjonen jevnlig for å se utvikling over tid, og eventuelt foreta tiltak for å unngå fuktskader.

Det anbefales å overvåke fuktnivået jevnlig og vurdere tiltak for å redusere fuktigheten, for eksempel bedre ventilasjon eller utbedring av utvendig forhold som bortledning av overvann.

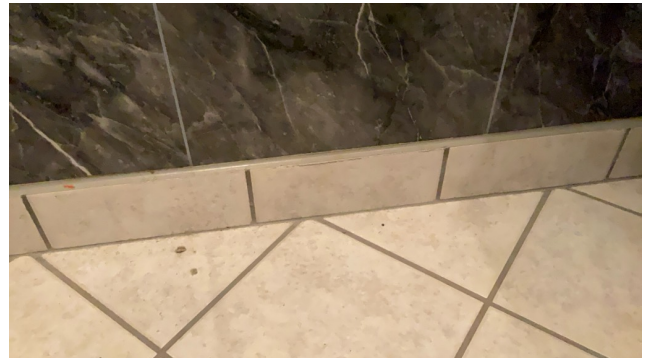
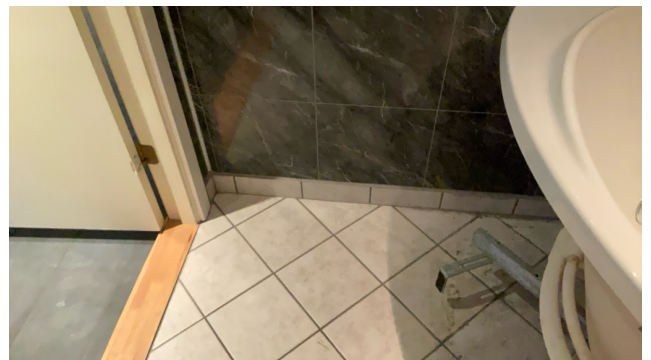
- Det er vindu/dør med ikke fuktbestandige materialer i våtsonen (ved vask, dusj, badekar, osv.), løsningen eller byggematerialet er uegnet.
- Våtromsplater er ikke montert fagmessig.

Platene er ikke montert i henhold til leverandørens anvisning. Det er kantflis på platene, og det er fuget oppå disse flisene. Vlt løsning er svært utsatt for skade på veggplatene. Ufagmessig utførelse

Det bør foretas utbedring slik at platene monteres i henhold til leverandørens anvisning.

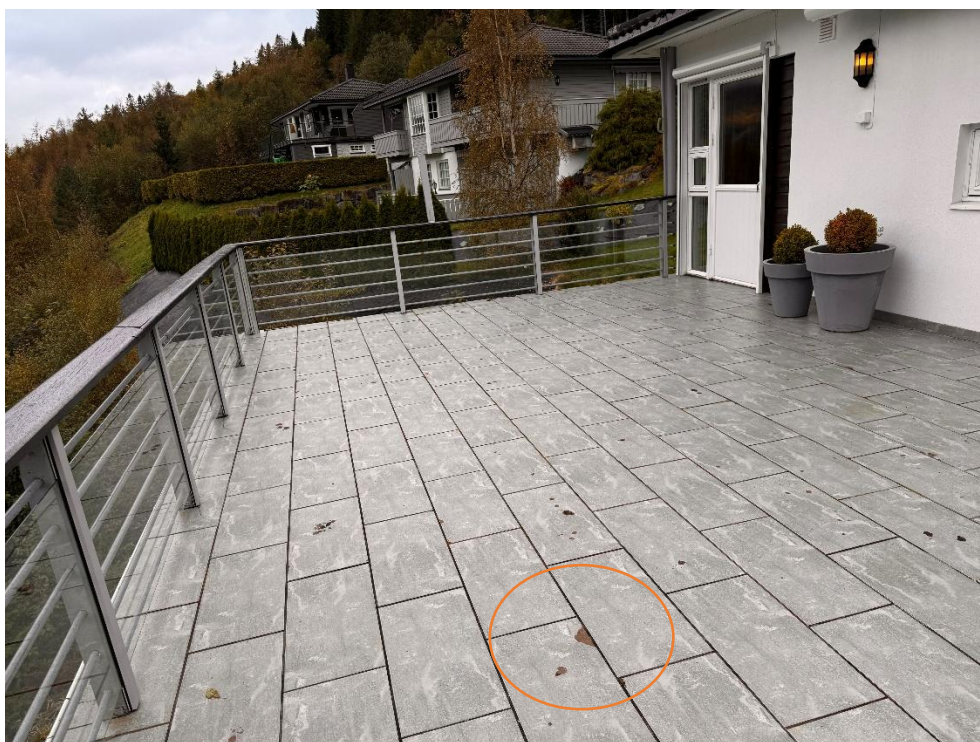
Bildet er ment å vise en oversikt, samt sprekkdannelse som har oppstått, som følge av at utførende har benyttet uriktig type flis

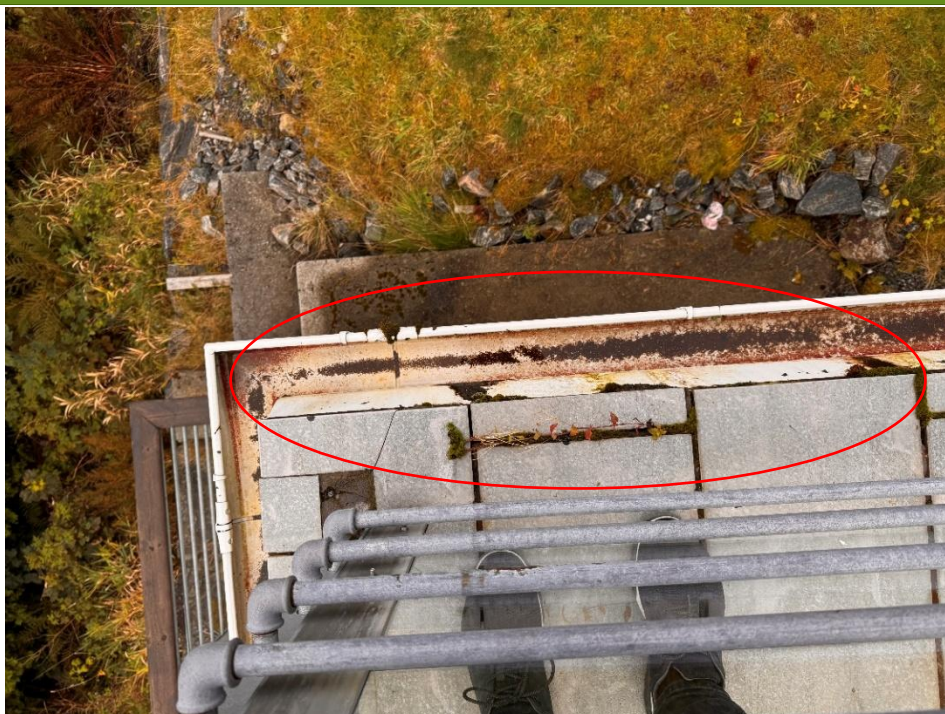
Bildet er ment å vise at flisene er såpass løse at det vokser planter i fugene

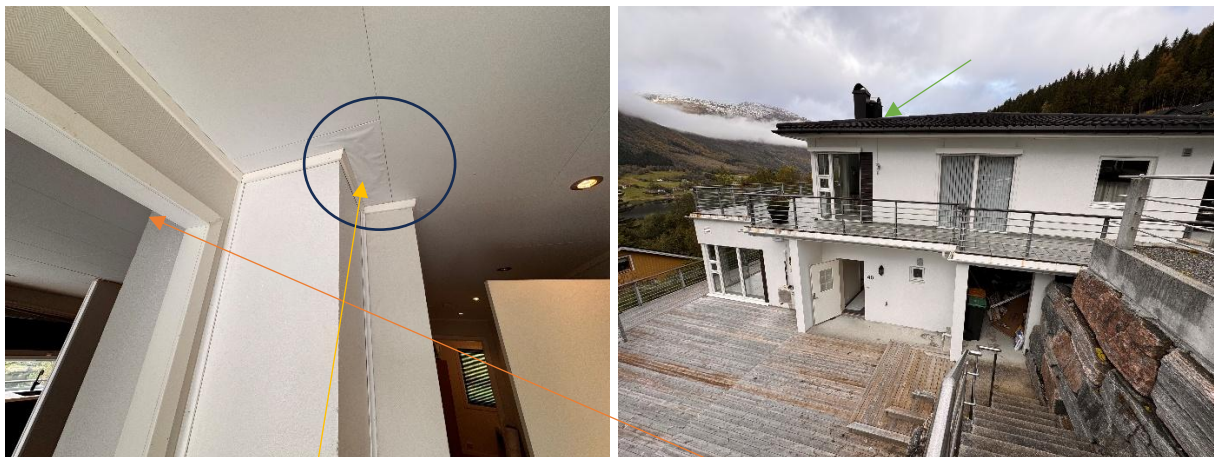
Bildet til venstre viser fuktskade i himlingsplaten ved den delen av pipen som stikker ut i gangen. Kan ikke se skader i himlingen på den andre siden av samme pipe.

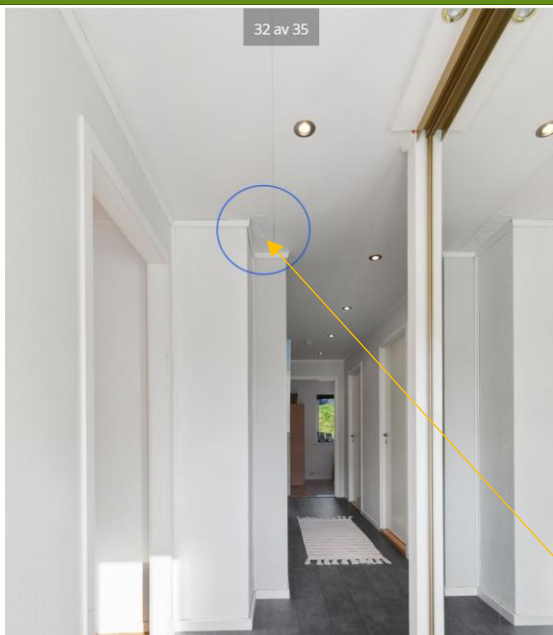
Vi undersøkte bilder fra sist avhending som foreligger inne på eiendomsverdi.no, og bildet er fra samme gang og viser også samme skade som vi registrerte under vår befaring. (Vår påtegning av sirkel i bildet, som markerer skadene i himlingsplatene.)

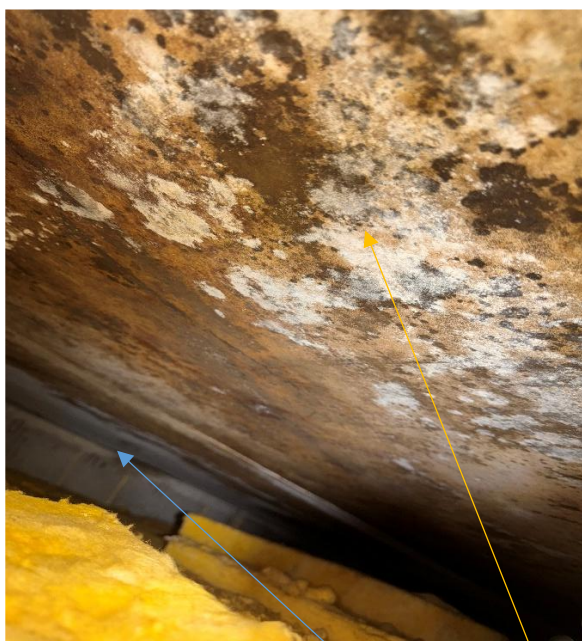
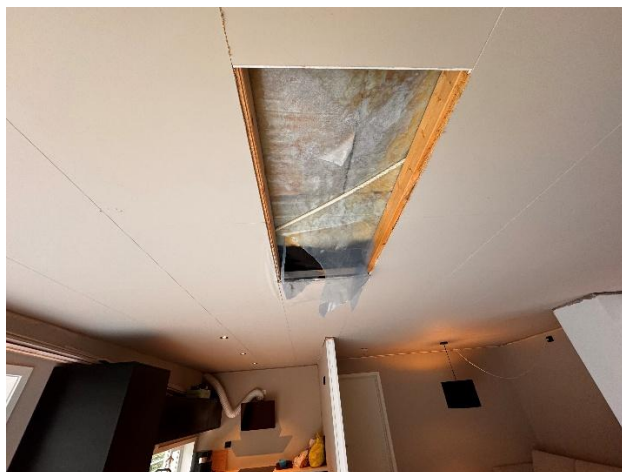
Bildet til venstre er tatt i åpningen mellom isolasjonslaget og betongkonstruksjonen der kjøper har åpnet himlingen for inspeksjon. Himlingen er isolert med 25 cm mineralull, og det er et luftesjikt på ca. 20 cm mellom isolasjonen og betongkonstruksjonen, som utgjør bæresjiktet for yttertak. Bildet viser tydelige saltutslag.

I samme åpning ble det registrert at skjøtene i dampspærren ikke var tapet, men åpne, noe som kan ha tillatt kondensvandring fra boligrommene og opp i konstruksjonen. Dette indikerer at den opprinnelige montering av dampspærren ikke har vært utført med tilstrekkelig presisjon. Normalt vil kondensering oppstå primært i randsonen av konstruksjonen, ettersom disse områdene kjøles ned raskere på grunn av større eksponering for kulde enn sentrumsområdene. Bildet viser imidlertid at randsonen er tilnærmet fri for synlige og tilsvarende tilskitnet undersiden som sentrum av samme konstruksjon.

Saltutslag under betongkonstruksjonen, som også er synlige på bildet, antyder at vann har trengt ned fra oversiden og transportert salter fra betongen. Bildet viser også et rødskjær, som kan ligne på rust. Denne fargen minner om fargen som er observert i takrennen utenfor bygningen (se bilde nedenfor).

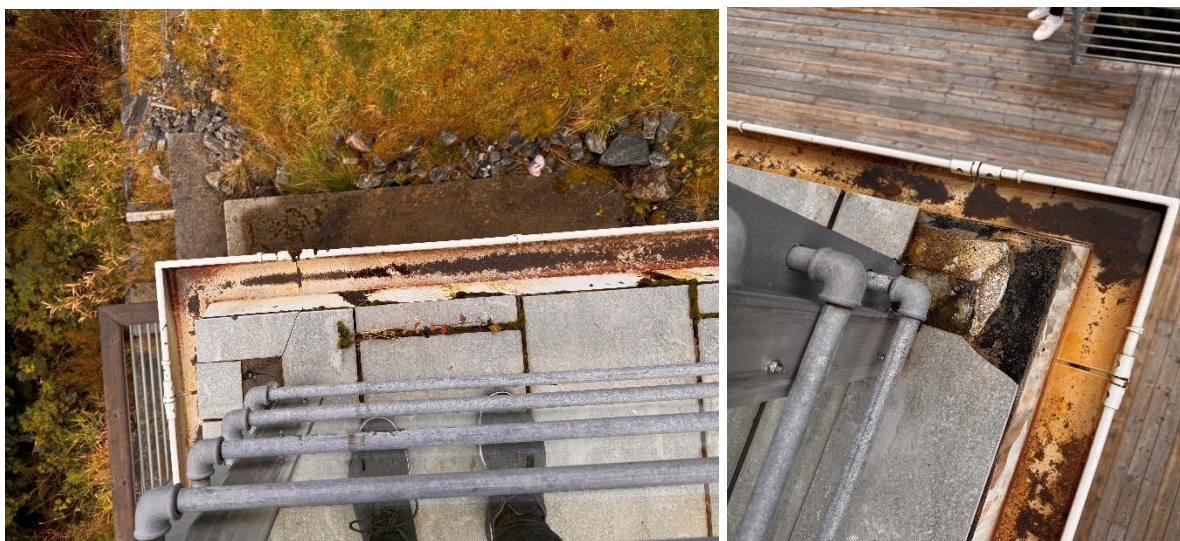
Bildene viser et rødskjær i takrennene rundt terrassen, som sannsynligvis skyldes korrosjon mellom festemidler og rørene brukt som rekkverk.
