# Tilstandsrapport

Enebolig

Helleskjerva 108, 6222 IKORNES

Befaringsdato: 20.11.2025

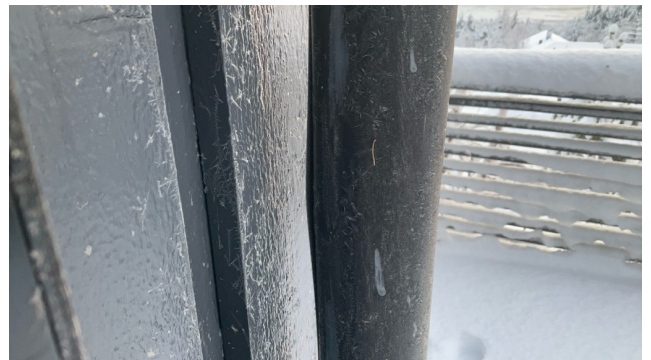
Det er registrert frostspreng på flere av taknedløpene. Dette er forårsaket av at det har stått vann i rennene, som ved frost fryser og sprenger ut taknedløpet. Dette kan igjen føre til lekkasjer fra taknedløpene.

Frostspreng på taknedløpene bør utbedres for å forhindre lekkasjer og ytterligere skader på takrennesystemet.

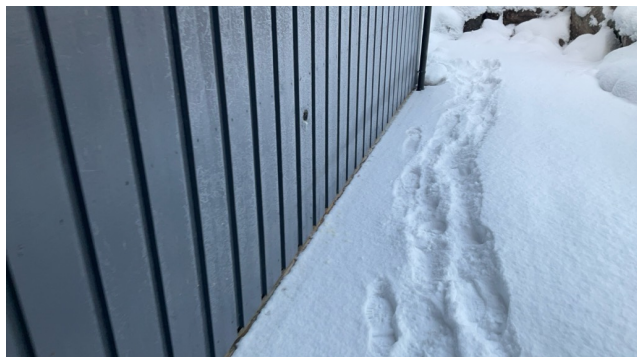
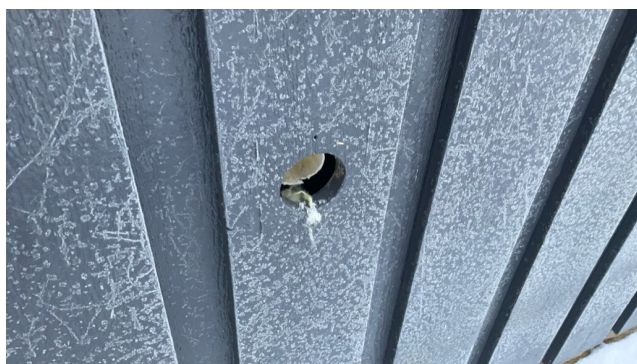
### ! TG 2 Veggkonstruksjon

Det er et hull i kledningen, trolig ved utføring av sentralstøvsuger. Den anbefalte avstanden mellom bordkledning og terreng bør være 30 cm, med en minimums avstand på 10 cm. Dette for å forhindre at vann spruter opp på kledningen fra bakken ved kraftig regn og for å sikre god lufting i nedre kant av kledningen, noe som er essensielt for å forebygge fuktskader og råte.

Røret bør trekkes ut og hullet i kledningen tettes forsvarlig for å hindre fuktinntrengning og skadedyr. Det bør også vurderes å øke avstanden mellom kledning og terreng for å redusere risikoen for fuktskader og råte.

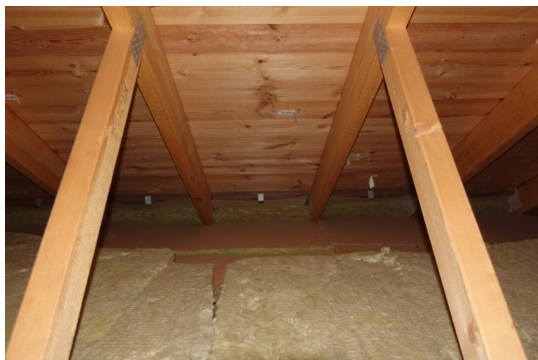
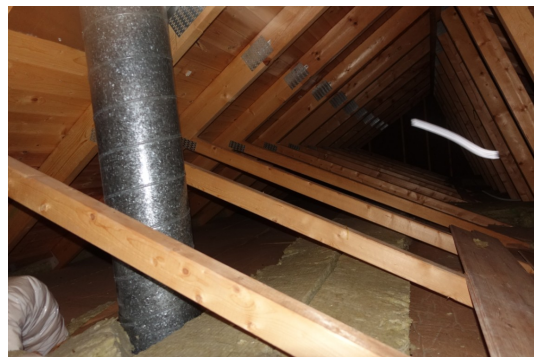
## ! TG 1 Takkonstruksjon/Loft

Det bemerkes at det er begrensede muligheter å foreta besiktigelse av hele kryploftet da det er lite fremkommelig og at det ikke er lagt gulv/gangbane på kryploftet. .

Det er foretatt fuktmåling i taksperrer uten at det er påvist unormal fukt på de steder målingene er tatt. Kryploftet virker luftig og tørt.

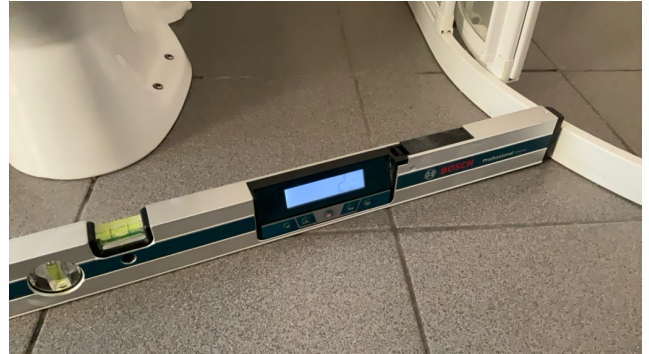
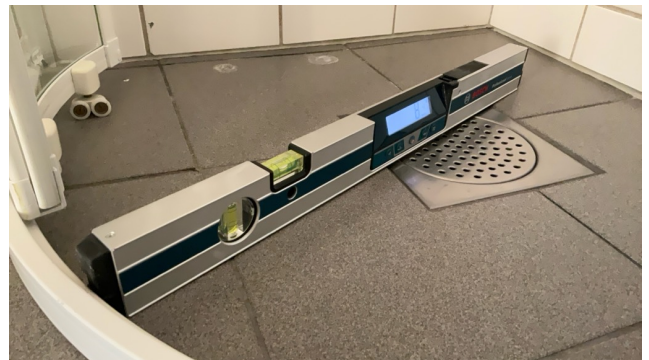
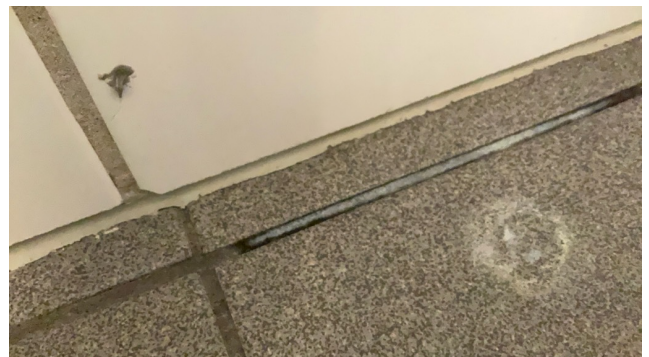
- Det er påvist at flisfuger har riss/sprekker.
- Det er påvist at noen fliser har bom (hulrom under).
- Det er påvist avvik i fallforhold til sluk i forhold til krav i forskrift på byggetidspunktet.
- Det er påvist avvik i krav til høydeforskjell/fall-løsning på våtrommet.

Montering av tett dusjkabinett anbefales for å lede dusjvann direkte til sluket og redusere fuktbelastning på vegger og gulv.

Riss og sprekker i fuger, samt bom under fliser, bør utbedres for å forhindre vanninntrengning og ytterligere skader på konstruksjonen.

Avvik i fallforhold og høydeforskjell bør utbedres for å sikre tilfredsstillende drenering og redusere risiko for vannansamling og fuktskader.

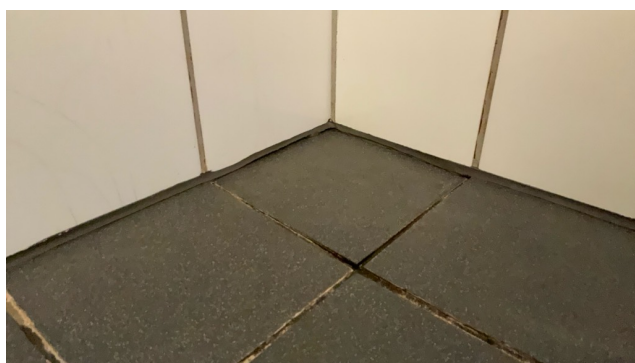
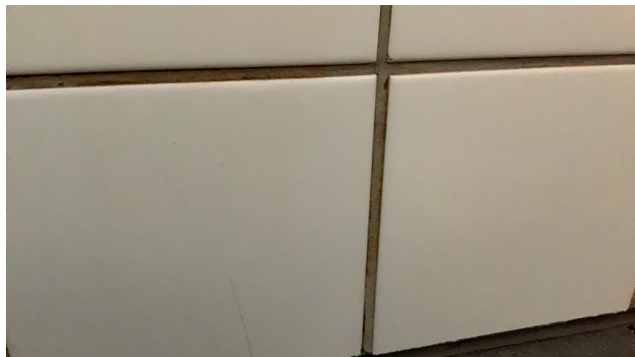
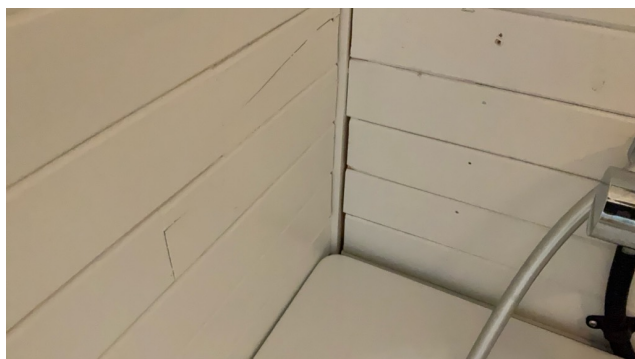
- Det er påvist at flisfuger har riss/sprekker.

Manglende tettesjikt medfører økt risiko for fuktskader i underliggende og tilstøtende konstruksjoner, noe som kan føre til omfattende reparasjonsbehov og redusert levetid for bygningsdelen.

Det bør etableres godkjent tettesjikt i våtsonen der det i dag er panel, for å oppfylle kravene til fuktsikring i henhold til gjeldende standard.

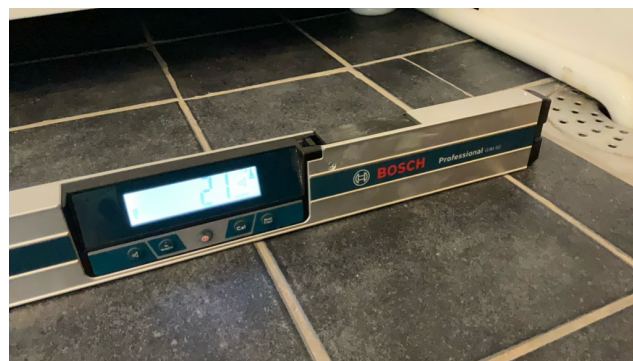
### ! TG 2 Overflater Gulv

- Det er påvist at flisfuger har riss/sprekker.
- Det er påvist at høydeforskjell fra topp slukrist til gulv/synlig topp membran ved dørterskel er mindre enn 25 mm.

- Det er påvist at noen fliser har bom (hulrom under).
- Det er påvist avvik i krav til høydeforskjell/fall-løsning på våtrommet.

Fuger med riss og sprekker bør utbedres for å hindre fukttinntrengning og videre skade på konstruksjonen.

Høydeforskjellen mellom slukrist og dørterskel bør utbedres for å sikre tilstrekkelig avrenning og redusere risiko for vannskader.

Avvik i fallforhold bør rettes opp for å unngå vannansamling og økt fuktbelastning på gulvet.

Fliser med bom bør skiftes ut for å forhindre at flisene løsner eller sprekker, noe som kan føre til ytterligere skader og redusert levetid på gulvet.

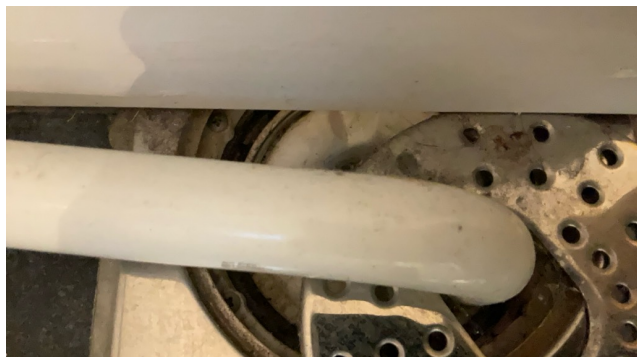
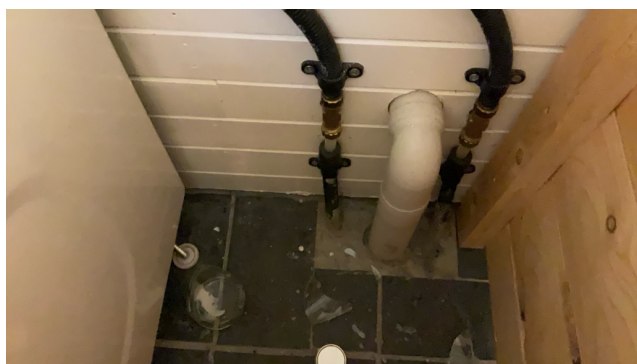
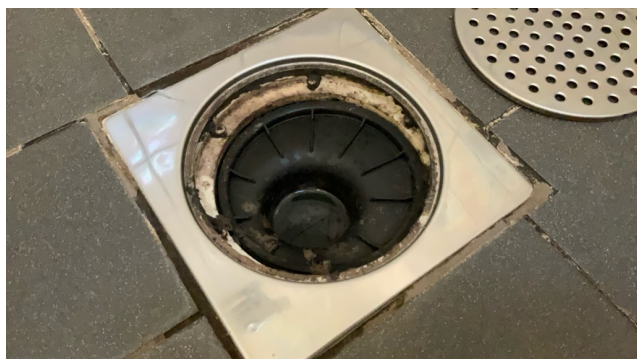
### ! TG 3 Sluk, membran og tettesjikt

Manglende eller feil utført tettesjikt medfører økt risiko for fuktskader og lekkasjer i konstruksjonen, noe som kan føre til kostbare reparasjoner og redusert levetid på bygningsdelen.

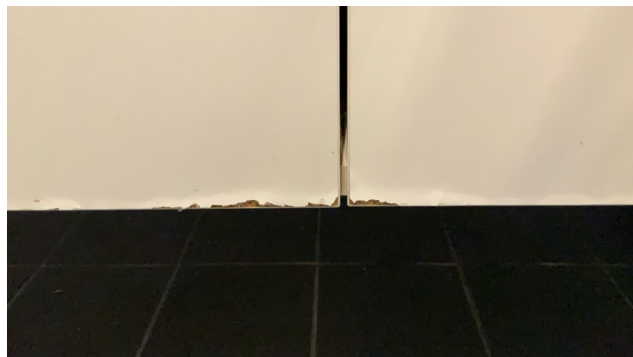
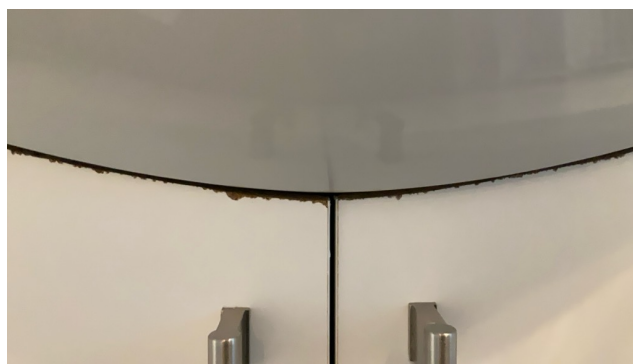
## ! TG 2 Sanitærutstyr og innredning

- Det er ikke påvist tilfredsstillende løsning for å synliggjøre lekkasje fra innebygget sistene.
- Det er påvist fuktskjolder/svelling i skapinnredning.

Fuktskadet innredning bør utbedres eller skiftes ut for å hindre videre skadeutvikling.

Det bør etableres en løsning for å synliggjøre eventuell lekkasje fra innebygd sistene, for å unngå skjulte vannskader i konstruksjonen.

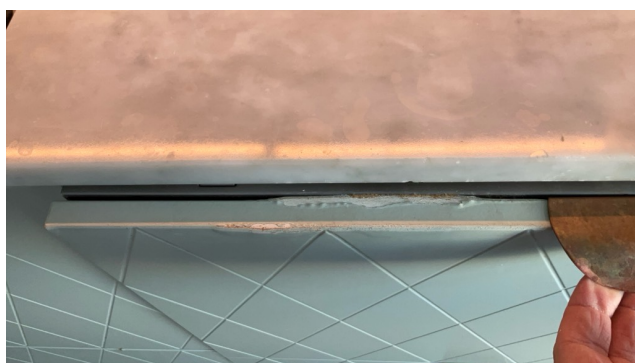
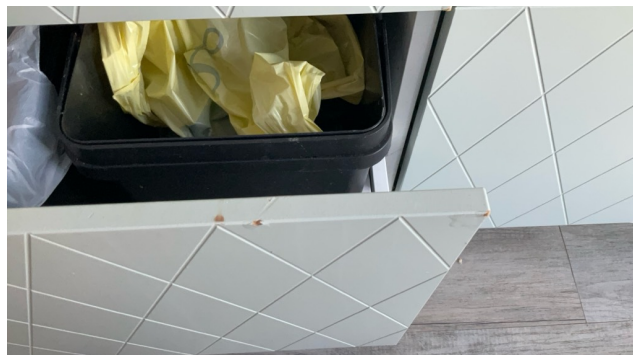
- Det er påvist skader på overflater/kjøkkeninnredning utover normal slitasjegrad.

- Påviste skader må utbedres.

Innredningen fungerer til sitt formål, men det vil være påregnelig med vedlikehold av enkelte fronter.

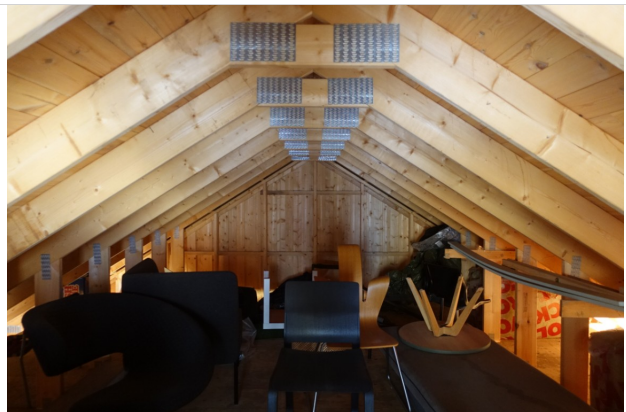
## Garasje

Garasjen med tilhørende bodrom fremstår med normal slitasje ut fra alder, bruk og vedlikehold. Det er registrert noe fuktutslag på murvegg i bakkant av bodrommet. På undersiden av taktro i bakkant av loftet er det observert misfarging som indikerer mulig fuktpåvirkning. Forholdet bør undersøkes nærmere for å avdekke årsak og eventuelt behov for utbedring.
