# Tilstandsrapport

Enebolig

Bellevue 7, 8470 BØ I VESTERÅLEN

Befaringsdato: 19.08.2025

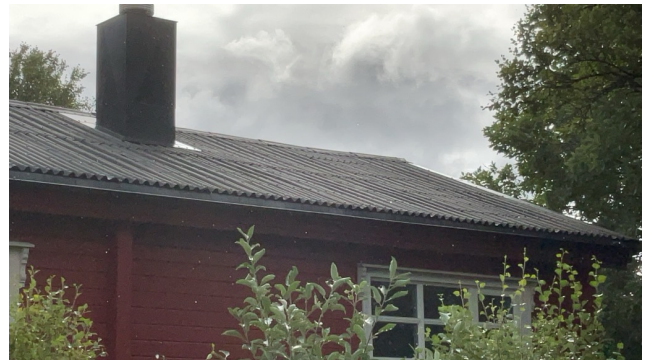
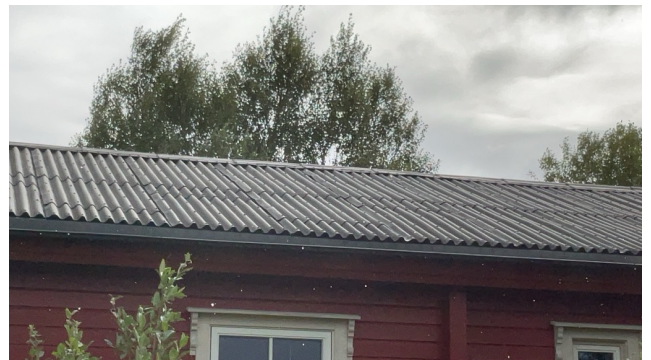
### ! TG 2 Nedløp og beslag

Boligen har plasttakrenner og taknedløp i plast. Pipebeslag i stål.

- Det er ikke tilfredsstillende bortledning av vann fra taknedløp ved grunnmur.
- Det mangler tilfredsstillende adkomst til pipe for feier.
- Mer enn halvparten av forventet brukstid er passert på renner/nedløp/beslag.
- Takrenner har punktvis lekkasjer.

Lekkasjer fra takrenner medfører økt fuktbelastning på veggkonstruksjonen med påfølgende økt vedlikehold samt fare for fuktskader. Det er krav i Arbeidsmiljøloven om takstige /stigerinn som adkomst til pipe for tilsyn/feieing av skråtak (tak med mer enn 6 graders fall) evt. feieplatå/pipeplattform i tillegg der tilgjengeligheten til pipe krever det (høyde, plassering mm).

- Stigerinn for feier må monteres.
- Det bør lages system for bortledning av vann fra taknedløp ved grunnmur.
- Lokal utbedring må utføres.

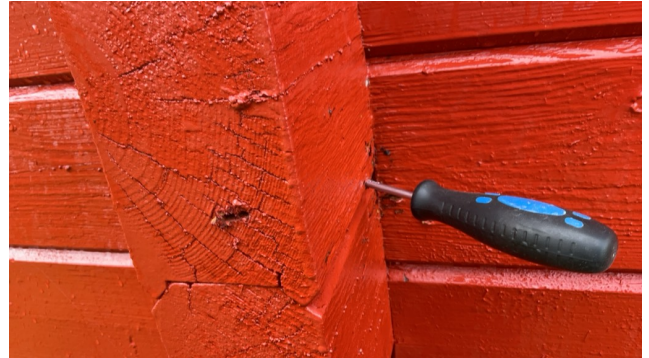
Eksempel på råteskader manglende vedlikehold på vindskier.

- Råteskadede konstruksjoner må skiftes ut.

Nærmere undersøkelser må til for å avklare omfang av skader og eventuelle tiltak for utbedring. Ved skifte av bordkledning bør det etableres tilfredsstillende lufting bak bordkledning.

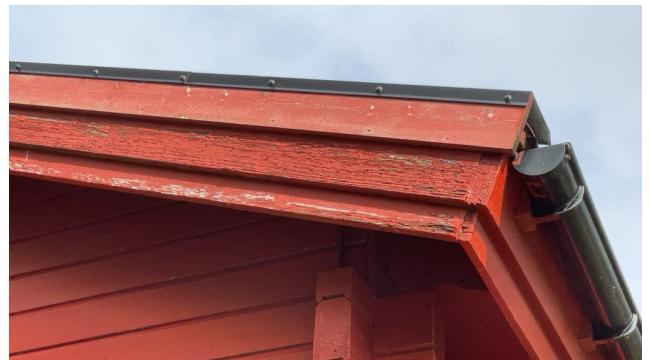
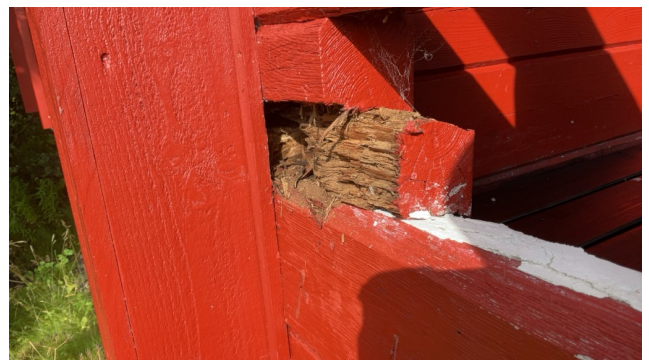
Stedvis registrert fukt og råteskader i knutepunktene på tømmerkonstruksjonen. Utførelsen ved liggende bordkledning i røstvegger medfører fare for økt fukt og råteskader i veggkonstruksjonen.

Eksempel på råteskader i knutepunktene på tømmerkonstruksjonen.

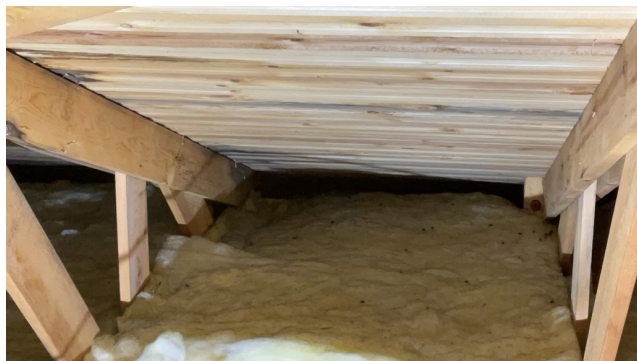
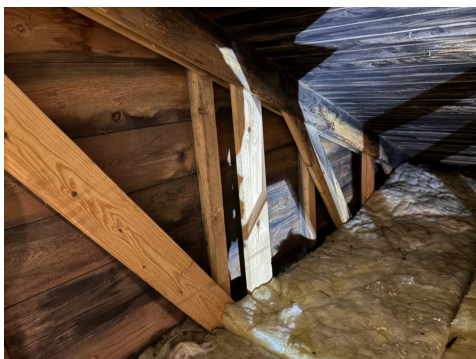
- Det er begrenset/dårlig ventilering av takkonstruksjonen.
- Det er fra loft/kryploft påvist indikasjoner på at det er punktering av dampsperre, som medfører svekket effekt av dampsperrfunksjonen.
- Det er påvist avvik rundt gjennomføringer i takflaten.
- Det er påvist fukt-/råteskader i takkonstruksjonen.
- Det er påvist fuktskjolder i undertak/takkonstruksjon.

Påviste avvik medfører økt risiko for fukt og kondensskade samt varmetap med isproblematikk på tak vinterstid.

Eksempel på stedvis omfattende fuktskjolder og anløp til råteskader.

- Råteskadede konstruksjoner må skiftes ut.
- Andre tiltak:
- Lufting/ventilering bør forbedres.

Nærmere undersøkelser må til for å avklare eventuelle tiltak. Manglende- eller utetthet i dampsperre må avklares. For å unngå negative følger av fukt/ kondens må dampettesjikt inneha tilfredsstillende tetthet.

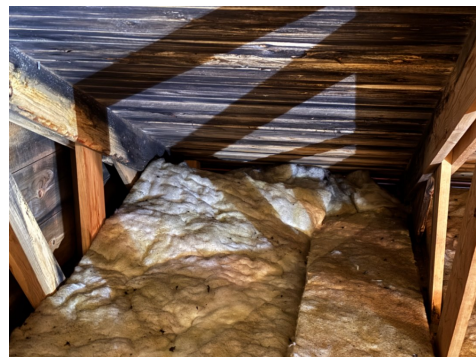
Eksempel på begrenset luftespalte samt stedvis omfattende fuktskjolder og anløp til råteskader i undertak.

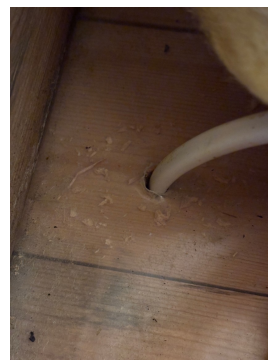
Eksempel på utettheter i dampsperre.

Takkonstruksjonen anbefales kontrollert med hensyn til damp tetthet, med tilhørende vurdering og gjennomføring av tiltak. De registrerte fuktmerker var tørre ved befaring, noe som indikerer at dette kan være er eldre merker.

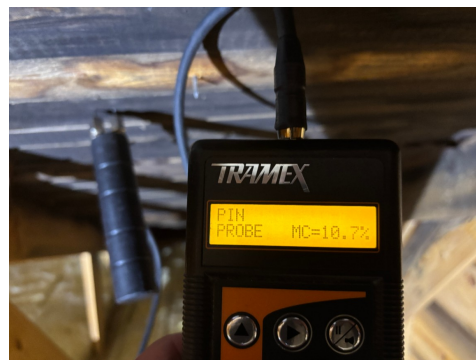
Det ble ikke registrert fukt i undertaket ved befaringstidspunktet.

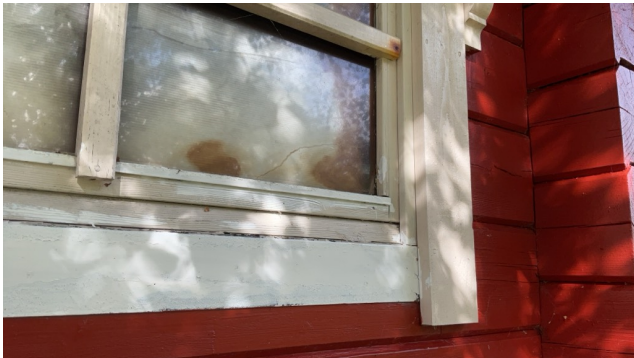
Stedvis manglende beslagsutførelse (det skal være beslag over og under vinduer). Manglende åpning mellom beslag og omrammingsbord/bordkledning. Utførelsen medfører fare for fukt inn i bakenforliggende konstruksjoner.

Eksempel på manglende beslagsløsning under vinduer.

- Det må foretas tiltak for å lukke avviket.

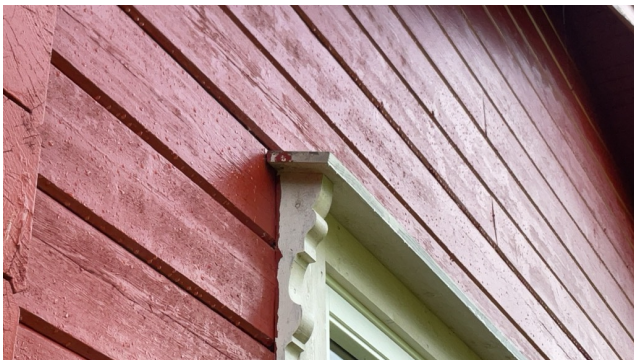
Eksempel på manglende beslagsløsning over vinduer.

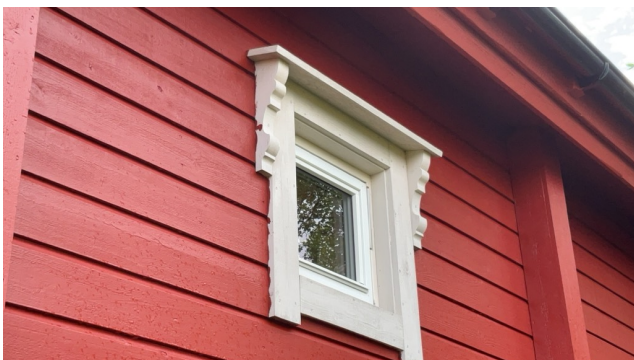
Eksempel på manglende beslagsløsning over vinduer.

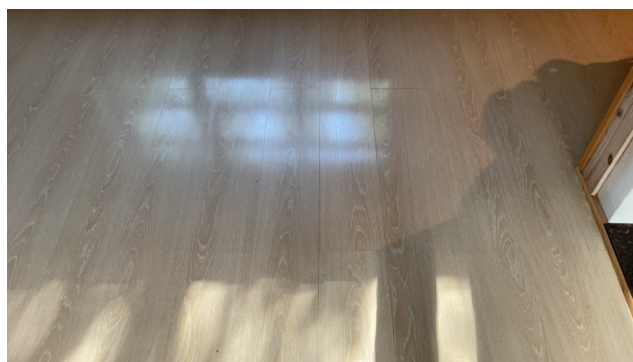
Eksempel på fuktskader i laminatgulv.

I forbindelse med eierskifte kan det være naturlig å vurdere stedvis fornying av innvendige flater.

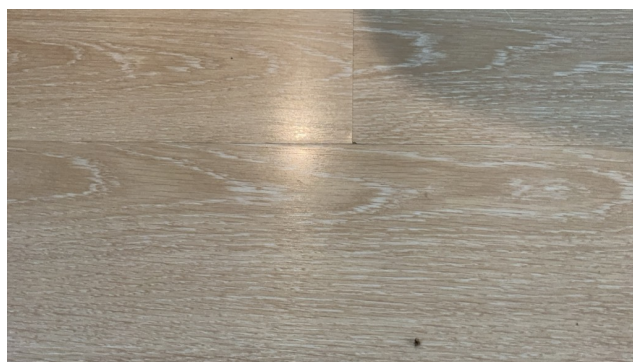
Eksempel på fuktskader i laminatgulv.
