# Tilstandsrapport

Enebolig

Bellevue 7, 8470 BØ I VESTERÅLEN

Befaringsdato: 19.08.2025

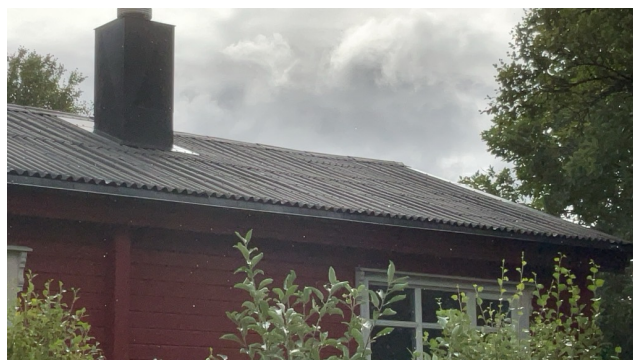
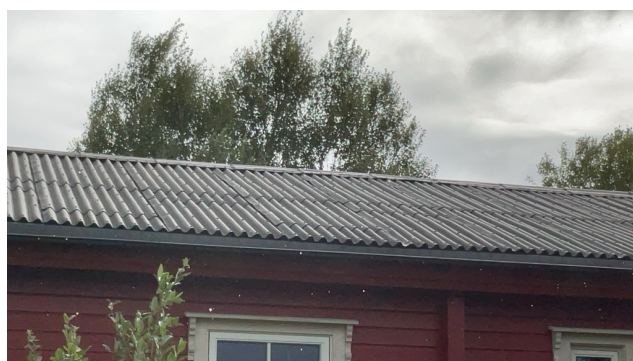
- Mer enn halvparten av forventet brukstid er passert på taktekingen.
- Mer enn halvparten av forventet brukstid er passert på undertak.
- Det er påvist andre avvik:

- Tidspunkt for utskiftning av takteking nærmer seg.
- Overvåk tilstanden jevnlig. For å få tilstandsgrad 0 eller 1 må tekkingen skiftes ut, men tidspunktet for når dette er nødvendig er vanskelig å si noe om.
- Når takteking og undertak begynner å bli gamle, øker risikoen for lekkasjer, noe som kan føre til omfattende og kostbare reparasjoner av underliggende konstruksjoner dersom en ikke foretar tiltak på konstruksjonene før dette oppstår.

Nærmere undersøkelser bør utføres. Overvåk tilstanden jevnlig. For å få tilstandsgrad 0 eller 1 må tekkingen skiftes ut, men tidspunktet for når dette er nødvendig er vanskelig å si noe om. Det er også naturlig ved skifte av takteking at undertak også skiftes. Det er også naturlig ved skifte av takteking at undertak også skiftes.

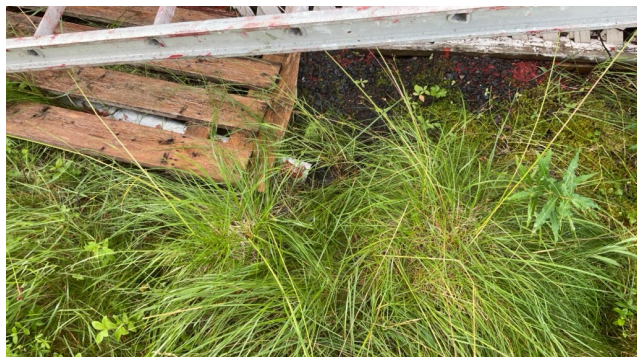
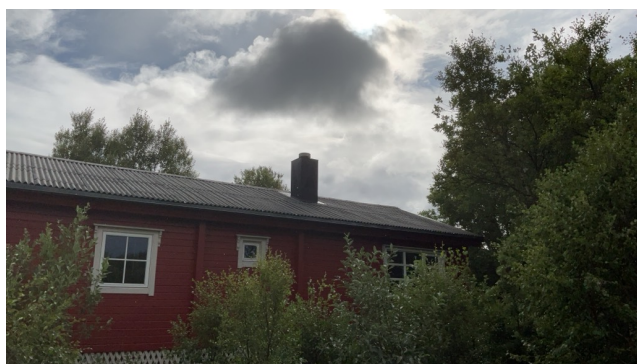
- Det er ikke tilfredsstillende bortledning av vann fra taknedløp ved grunnmur.
- Det mangler tilfredsstillende adkomst til pipe for feier.
- Mer enn halvparten av forventet brukstid er passert på renner/nedløp/beslag.
- Takrenner har punktvis lekkasjer.

Lekkasjer fra takrenner medfører økt fuktbelastning på veggkonstruksjonen med påfølgende økt vedlikehold samt fare for fuktskader. Det er krav i Arbeidsmiljøloven om takstige /stige/rinn som adkomst til pipe for tilsyn/feieing av skråtak (tak med mer enn 6 graders fall) evt. feieplatå/pipeplattform i tillegg der tilgjengeligheten til pipe krever det (høyde, plassering mm).

- Stige/rinn for feier må monteres.
- Det bør lages system for bortledning av vann fra taknedløp ved grunnmur.
- Lokal utbedring må utføres.

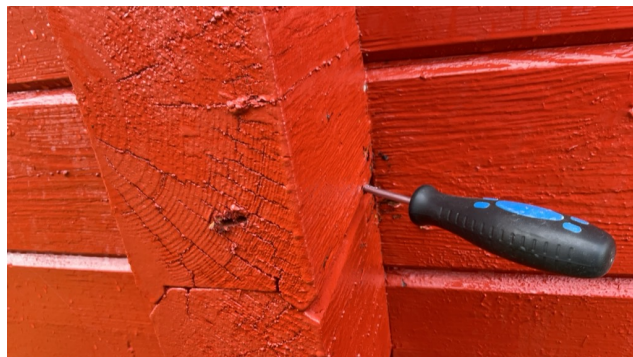
- Det er påvist fuktskader i veggkonstruksjonen.
- Det er påvist råteskader i veggkonstruksjonen.

Stedvis registrert fukt og råteskader i knutepunktene på tømmerkonstruksjonen. Utførelsen ved liggende bordkledning i røstvegger medfører fare for økt fukt og råteskader i veggkonstruksjonen.

Stedvis bærer bordkledning preg av manglende vedlikehold og anløp til råteskader spesielt i røstvegger over 1. etg. Manglende og utilstrekkelig lufting bak bordkledning kan medføre økt vedlikeholdsbehov, redusert levetid og fare for råteskader. Stedvis bærer vindskier preg av manglende vedlikehold og anløp til råteskader. Stedvis går bordkledning ned til terrenget noe som medfører fare for fuktopptrekk, råteskader og redusert levetid.

Eksempel på råteskader manglende vedlikehold på vindskier.

- Råteskadede konstruksjoner må skiftes ut.

Nærmere undersøkelser må til for å avklare omfang av skader og eventuelle tiltak for utbedring. Ved skifte av bordkledning bør det etableres tilfredsstillende lufting bak bordkledning.

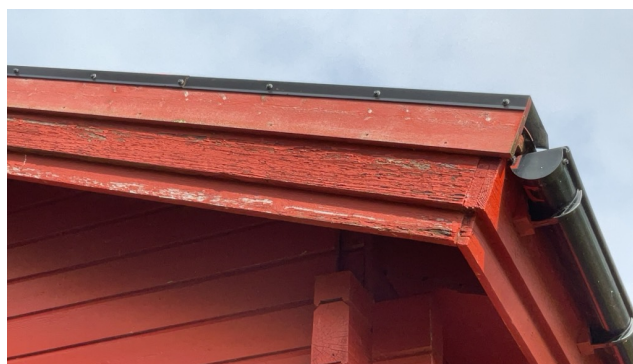
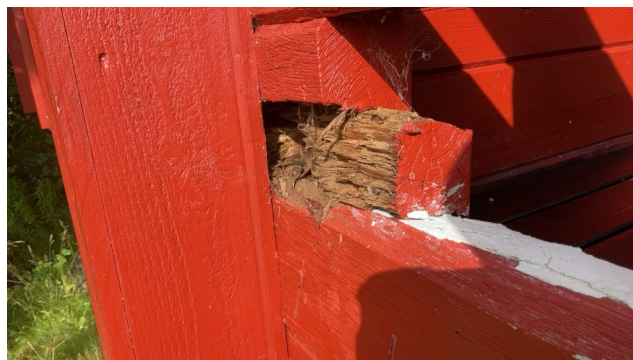
Eksempel på råteskader i knutepunktene på tømmerkonstruksjonen.

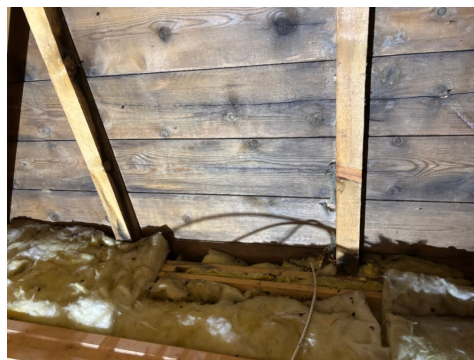
Eksempel på fukt- og råteskader på liggende bordkledning i røstvegger over 1. etg.

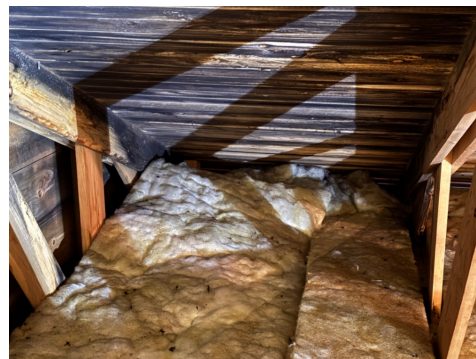
- Det er begrenset/dårlig ventilering av takkonstruksjonen.
- Det er fra loft/kryploft påvist indikasjoner på at det er punktering av dampspærre, som medfører svekket effekt av dampspærrefunksjonen.
- Det er påvist avvik rundt gjennomføringer i takflaten.
- Det er påvist fukt-/råteskader i takkonstruksjonen.
- Det er påvist fuktskjolder i undertak/takkonstruksjon.

Eksempel på begrenset luftespalte samt stedvis omfattende fuktskjolder og anløp til råteskader i undertak.

- Råteskadede konstruksjoner må skiftes ut.
- Andre tiltak:
- Lufting/ventilering bør forbedres.

Nærmere undersøkelser må til for å avklare eventuelle tiltak. Manglende- eller utetthet i dampspærre må avklares. For å unngå negative følger av fukt/ kondens må dampettesjikt inneha tilfredsstillende tetthet.

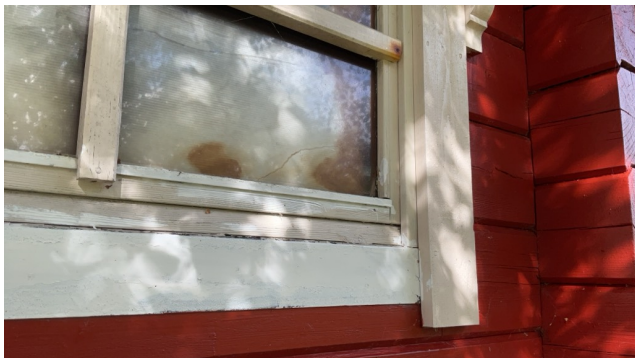
Stedvis manglende beslagsutførelse (det skal være beslag over og under vinduer). Manglende åpning mellom beslag og omrammingsbord/bordkledning. Utførelsen medfører fare for fukt inn i bakenforliggende konstruksjoner.

Konsekvens ved manglende utførelse av beslag er øket risiko for skader som følge av fukt/ nedbør samt øket vedlikeholdsbehov.

Eksempel på manglende beslagsløsning under vinduer.

- Det må foretas tiltak for å lukke avviket.

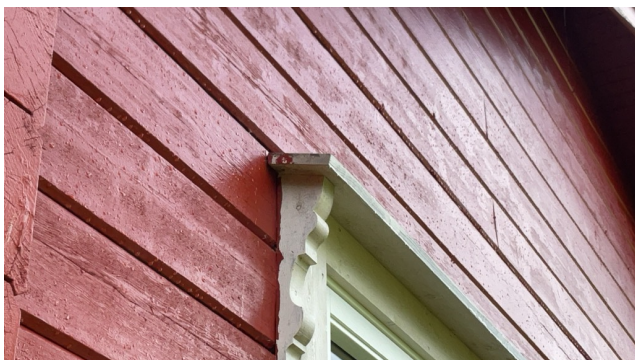
Eksempel på manglende beslagsløsning over vinduer.

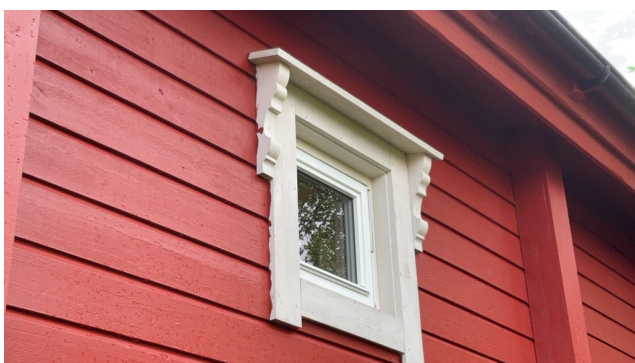
Eksempel på manglende beslagsløsning over vinduer.

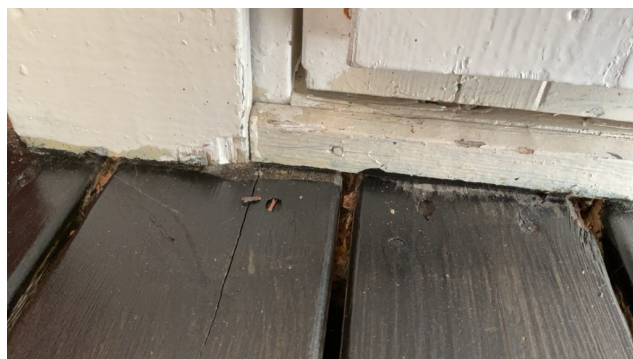
- Det er påvist avvik rundt innsettsdetaljer.

Manglende beslagsløsning under dør medfører fare for fukt inn i konstruksjonen.

Konsekvens ved påviste forhold er øket risiko for fuktinntrengning i konstruksjoner med følgeskader og øket vedlikeholdsbehov.

- Det bør gjøres tiltak for å lukke avviket.

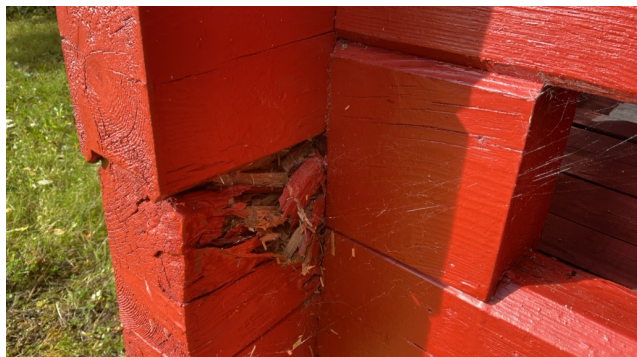
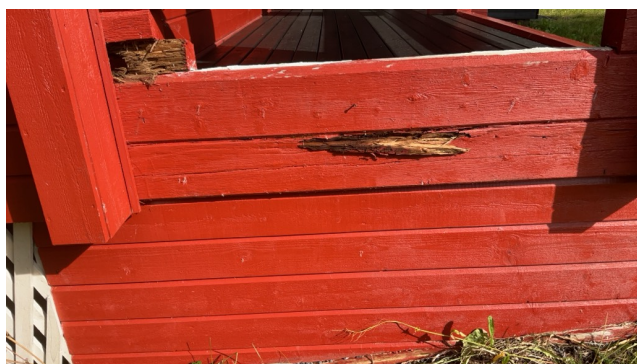
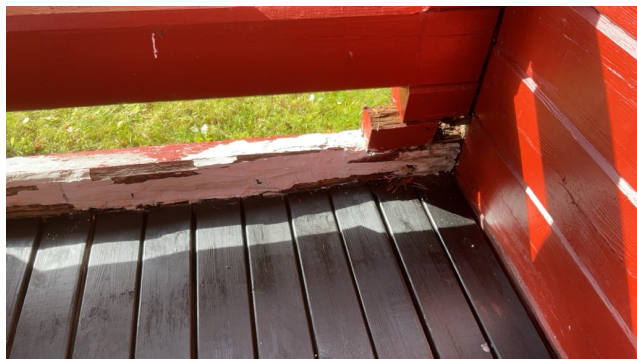
- Åpninger i rekkverk er ikke i henhold til krav i dagens forskrifter.
- Det er påvist fukt-/råteskader i konstruksjonen.
- Rekkverket er for lavt i forhold til dagens krav til rekkverkshøyder.

- Gjennomføre ytterligere undersøkelser og foreta utbedring av skade.
- Råteskadede konstruksjoner må skiftes ut.

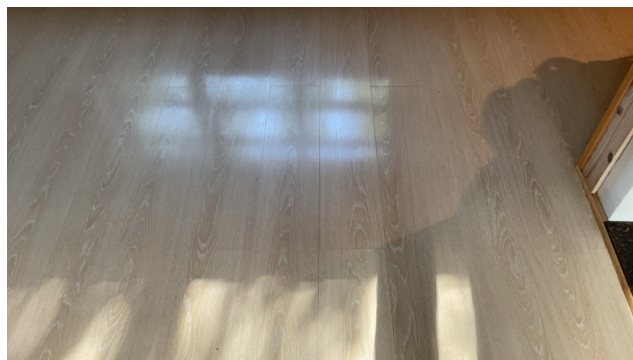
Eksempel på fuktskader i laminatgulv.

I forbindelse med eierskifte kan det være naturlig å vurdere stedvis fornying av innvendige flater.

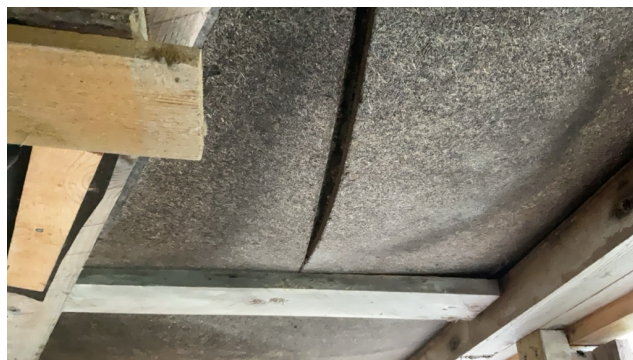
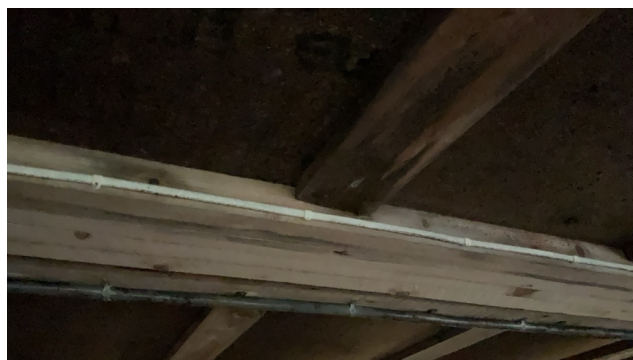
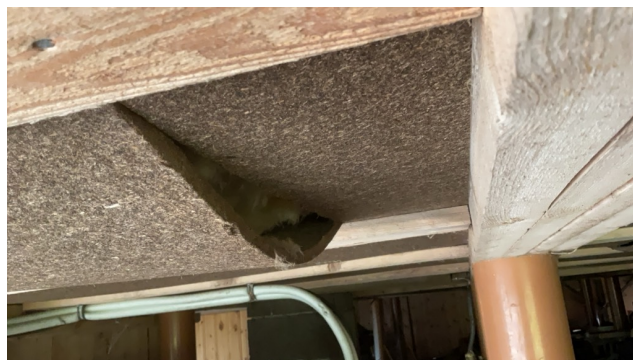
- Det er manglende fuktsperre på bakken.

Stedvis skader i stubbloftskonstruksjon. Det er registrert fuktskjolder og sverting på stubbloftskonstruksjon. Høy luftfuktighet kan over tid føre til muggvekst eller sverting av materialer. Samtidig kan materialer og konstruksjoner bli ødelagt.

- Fuktsperre på bakken bør etableres.

Det bør foretas lokal utbedring av skader i stubbloftskonstruksjon. Det bør legges dampspærre på stedlige masser for å forhindre fuktskader. Det anbefales at dampspærren beskyttes med sand eller lign. masser for å forhindre skader på dampspærren etter at denne er lagt. Jevnlig kontroll av krypkjeller anbefales for forebygging av skader.
