Tilstandsrapport

levert av Anticimex AS

Lundegeilen 3
4323 SANDNES
Gnr./Bnr.: 47/96
Sandnes kommune

Befaringsdato: 20.06.2025

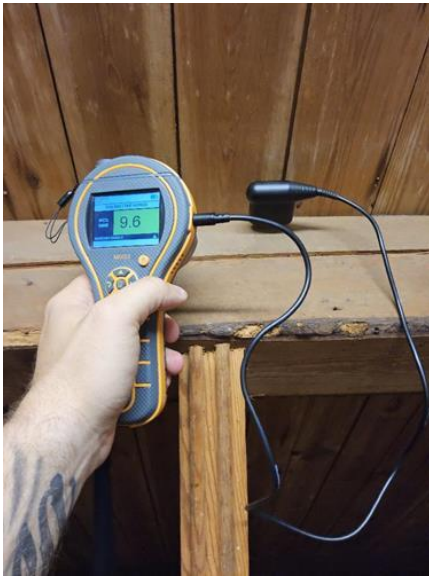
Konstruksjonsoppbygging	Det er utført fuktmåling med pigg i treverk med egnet instrument (Protimeter MMS), i takkonstruksjonen. Det ble ikke registrert forhøyede fuktverdier. Målingene viser vektprosent under 16.

Loft - uinnredet / råloft - [Fuktmåling i takkonstruksjonen.]

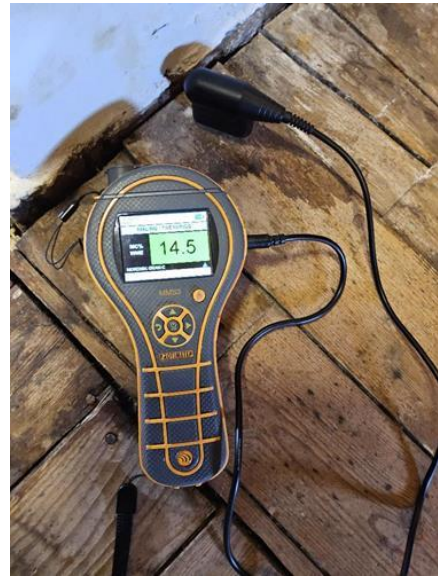
TG 2	Overflater vegger/undertak	Veggoverflater på de innredete soverommene bærer preg av slitasje. Tiltak kan iverksettes ved behov.
		Overflater gulv	Det ble registrert symptomer på fuktproblematikk på gulvoverflate ved pipe. Det er utført fuktmåling med pigg i treverk med egnet instrument (Protimeter MMS), i gulvbord i berørt område. Det ble ikke registrert forhøyede fuktverdier. Målingene viser vektprosent under 16. Skjulte skader kan ikke utelukkes. Eksakt årsak er ukjent, men det vurderes til å ha sammenheng med mindre vanninntrenging ved skorstein ved riktig kombinasjon av nedbør og vind. Tiltak bør påregnes. Det er registrert skjevheter i gulvet. Ytterligere undersøkelser for å avdekke skadeårsak-/omfang og eventuelle tiltak bør påregnes.

Loft - uinnredet / råloft - [Fuktmåling gulvbord.]

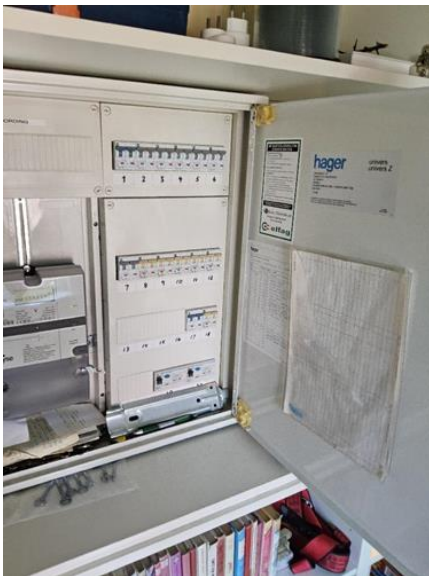
Elektrisk anlegg - [Sikringskap.]

Med bakgrunn i ovennevnte avvik bør det gjennomføres en utvidet el-kontroll av en kvalifisert elektrofaglig person.

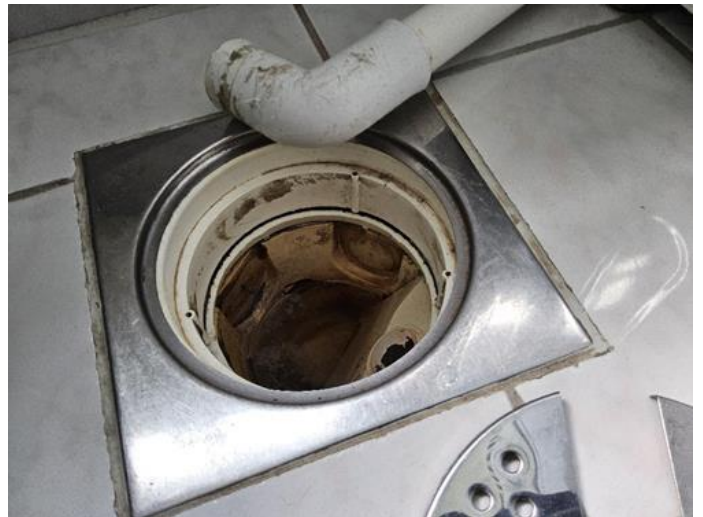
- Det registreres bomlyd (tegn til hulrom) under enkelte gulvfliser.
- Det observeres riss/sprekke i gulvflis ved inngangsdør.
- Det registreres motfall på ca. 5mm fra sluk (ved vaskemaskin) til topp overflate gulv ved inngangsdør.
- Tettesjiktet har en alder som tilsier at restlevetiden er usikker.
- Vannrør av kobber er vurdert til å ha en alder som tilsier at anbefalt brukstid er passert.
- Tilkomst til sluket under badekar er noe utilfredsstillende. Det anbefales jevnlig rens av sluk, for å forhindre at sluket går tett.
- Servantskap har noen fuktskader.

Våtrom - [Sluk bad 2.etg (ved vaskemaskin).]

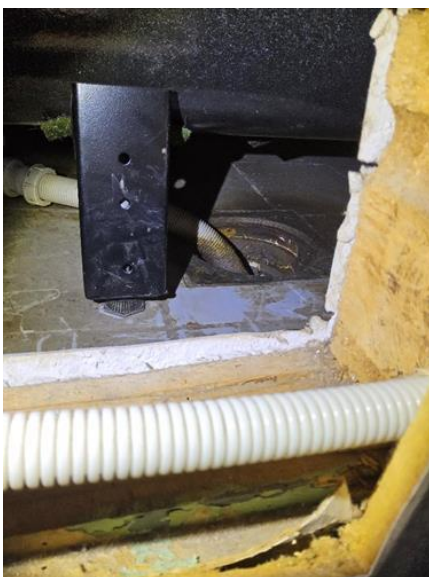
Våtrom - [Sluk på bad 2.etg (under badekar).]

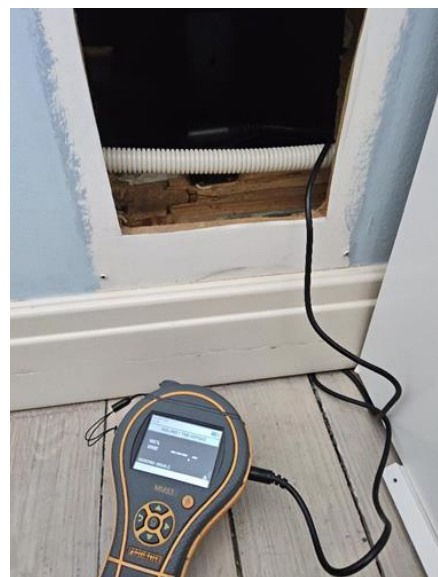
Det er utført fuktmåling (i inspeksjonsluke) med egnet instrument i tilstøtende rom (soverom) til våtsone. Det ble ikke registrert forhøyede verdier eller andre avvik. Målingene viser vektprosent under 16.

Våtrom - [Fuktmåling bad 2.etg.]

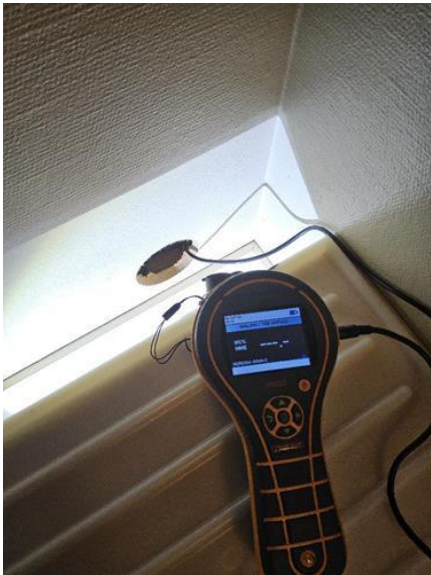
Det er foretatt hulltaking og utført fuktmåling med egnet instrument i tilstøtende rom til våtsone (vindfang). Det ble ikke registrert forhøyede verdier eller andre avvik. Målingene viser vektprosent under 16.

Våtrom - [Fuktmåling bad u.etg.]

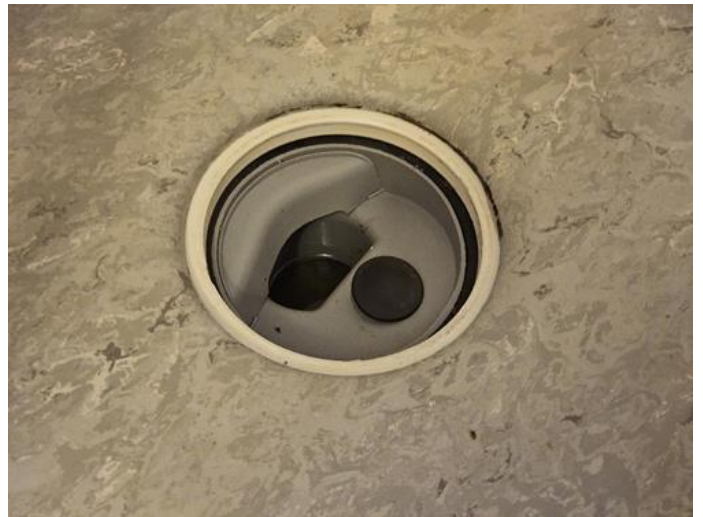
- Misfarging/svertesopp observert i elastiske fuger i dusjsonen.
- Tettesjiktet har en alder som tilsier at restlevetiden er usikker.
- Vannrør av kobber er vurdert til å ha en alder som tilsier at anbefalt brukstid er passert.
- Sluket er isolert inne i dusjsonen. Vannsøl eller lekkasjevann utenfor denne sonen har ingen/redusert mulighet til å nå sluket.

Våtrom - [Sluk på bad u.etg (dusjsonen).]

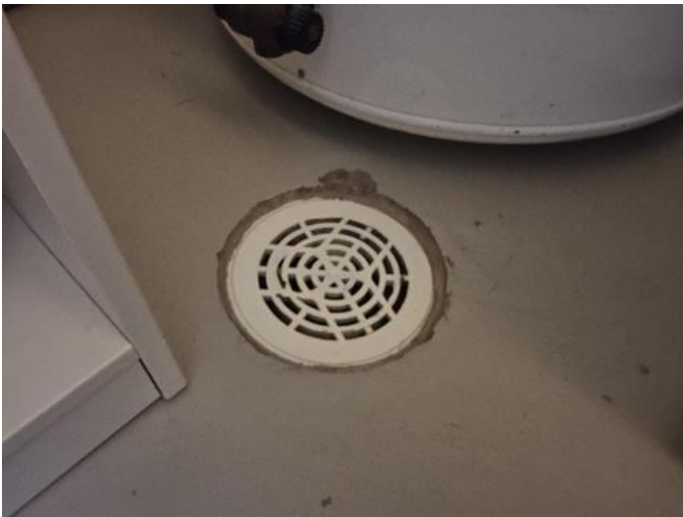
Rom under terreng (kjeller, underetasje, sokkeletasje) -
[Sluk i gang u.etg.]

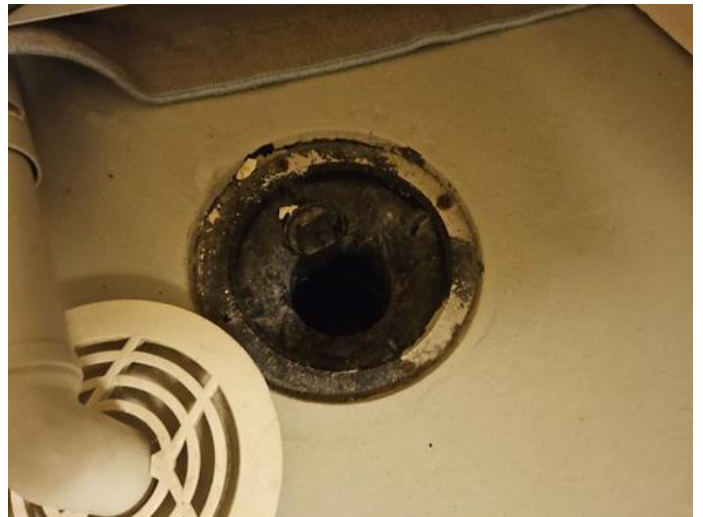
Rom under terreng (kjeller, underetasje, sokkeletasje) -
[Sluk i bod u.etg.]

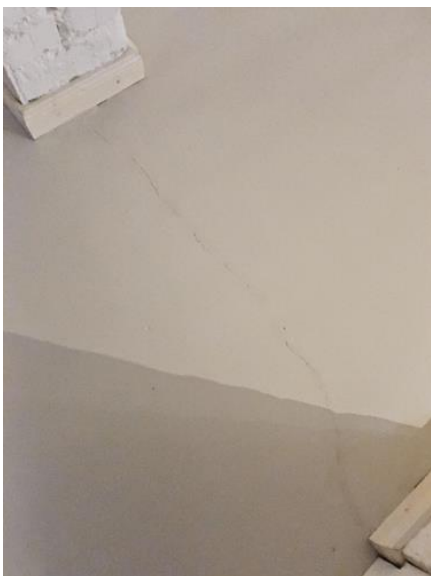
Overflater gulv	Det er observert sprekke i gulvoverflate mellom kjøkken og kjellerstue (u.etg). Forholdet anses å være av estetisk karakter. Tiltak kan iverksettes ved behov.
Konstruksjoner (tilfarergulv, himling og vegger).	Etasjen har vegger under bakkenivå som er utlektet fra grunnmuren. Ved inspeksjon via inspeksjonsluke ble det observert synlig betong, isolasjon og trevegger. Det er ikke observert skader eller symptomer på skader, men skader kan ikke utelukkes. Oppfølging med jevnlig ettersyn anbefales slik at tiltak kan iverksettes ved behov. TG2 er valgt for å belyse skaderisiko/behov for tiltak.
	Det er utført fuktmåling med pigg i treverk med egnet instrument (Protimeter MMS), i utlektet kjellevegg (via inspeksjonsluke). Det ble ikke registrert forhøyede verdier eller andre avvik. Målingene viser vektprosent under 16 (11,9%). Målingen gir kun et øyeblikksbilde av forholdene og kan endre seg med årstider, fukt- og temperaturforhold.

Rom under terreng (kjeller, underetasje, sokkeletasje) -
[Sprikk/riss i gulvoverflate mellom kjøkken og kjellerstue
(u.etg).]

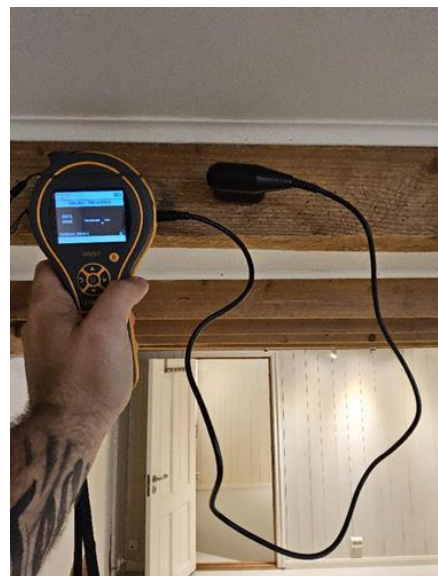
Rom under terreng (kjeller, underetasje, sokkeletasje) -
[Fuktmåling i takbjelke.]

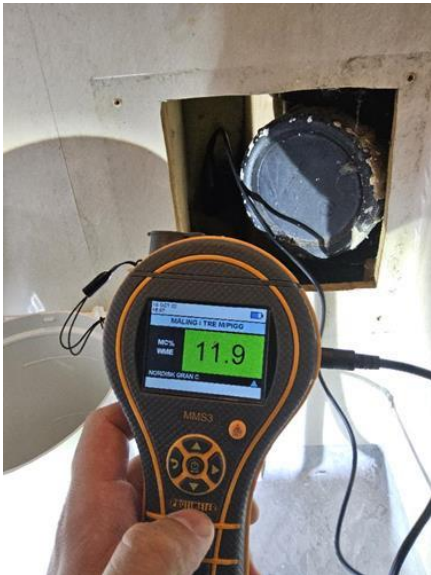
*Rom under terreng (kjeller, underetasje, sokkeletasje) -
[Fuktmåling utlektet kjellevegg.]*

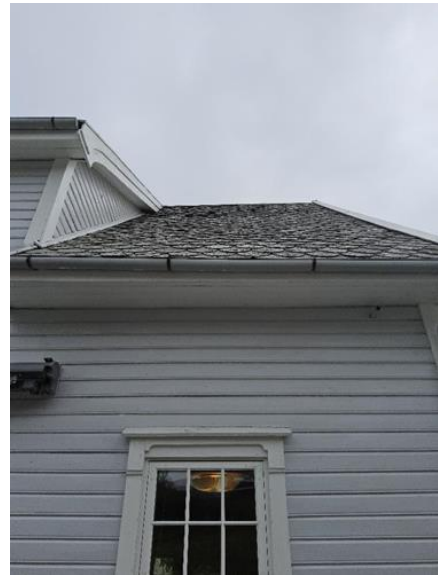
TG 2	Tekking (undertak, lekter og yttertekking)	Det er registrert symptomer på elde og slitasje. Det anbefales oppfølging med jevnlig ettersyn slik at vedlikeholds- og eventuelle utbedringstiltak kan iverksettes ved behov. TG2 er satt for å belyse skaderisikoen som følge av alder og observert tilstand.
	Takgjennomføringer	Fotbeslag rundt skorstein har synlige slitasjesymptomer. Fotbeslag bør fornyes og eventuelle følgeskader utbedres.
	Konstruksjon	Takkonstruksjonen har tegn til svekkelser. Det er registrert skjevheter. Ytterligere undersøkelser for å kartlegge aktuelle tiltak bør påregnes.
	Inspeksjonsmulighet	Taket er ikke fysisk inspisert grunnet sikkerhetsmessige forhold. TG2 er valgt på bakgrunn av at taket kan være utsatt for slitasje, skader eller feil utførelse som ikke registreres grunnet begrenset tilkomst. Yttertaket bør kontrolleres i sin helhet når forholdene ligger til rette.

Yttertak - [Skjevheter observert i takkonstruksjonen.]

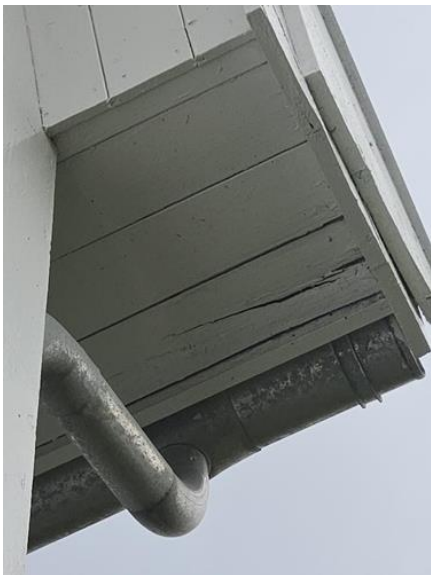
Gesimsløsninger	Det er registrert råteskader i gesimskasse. Årsak mulig manglende lufting i/ved gesims. Tiltak i form av utskifting av råteskadde bord bør påregnes.
	Beslag, renner, nedløp og snøfangere	Det er registrert noe slitasje og høy alder på renner og nedløp. Restlevetiden er usikker. Tiltak bør påregnes.

Yttertak - [Råteskader i gesimskasse.]

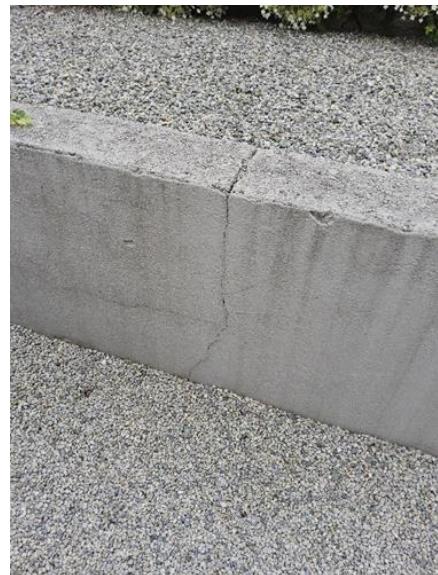
Sprekker og riss. Uvisst om negativ utvikling er fortsatt gjeldende eller om utviklingen har stoppet/er stabil. Ytterligere undersøkelser anbefales.

Forstøtningsmurer - [Sprekk i forstøtningsmur.]
