# Tilstandsrapport

Enebolig

Bjørnskinneveien 644, 8484 RISØYHAMN

Befaringsdato: 19.09.2025

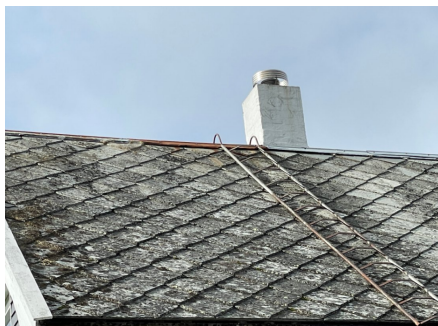
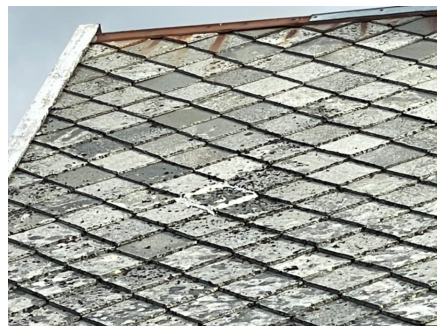
## Takteking - Tilbygg

- Overvåk tilstanden jevnlig. For å få tilstandsgrad 0 eller 1 må tekkingen skiftes ut, men tidspunktet for når dette er nødvendig er vanskelig å si noe om.
- Når takteking og undertak begynner å bli gamle, øker risikoen for lekkasjer, noe som kan føre til omfattende og kostbare reparasjoner av underliggende konstruksjoner dersom en ikke foretar tiltak på konstruksjonene før dette oppstår.

Eier opplyser at det har vært noe lekkasjer gjennom taket i tilbygg for badet, og at det er gjort tiltak som nytt beslag mot vegg, og overflatebehandling samt at alle skruer er gått over. Det vises noe fukt svelling på deler av plate i baderommet.

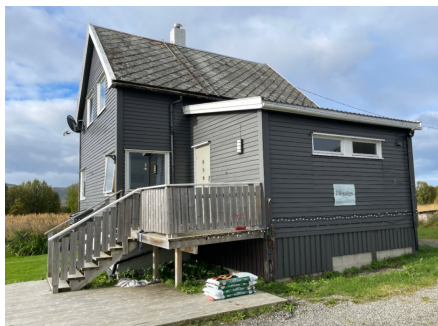
## Beslag

Fotstykke pipebeslag

- Det er avvik:

Nærmere undersøkelser må utføres.

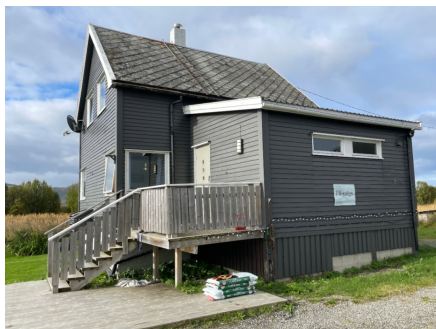
## TG 1 Balkonger, terrasser og rom under balkonger

Veranda/repos i forbindelse med inngangsparti utført i trekonstruksjon m/spaltegulv. Fundamentert mot vegg og tresøyler til betongfundament i terreng.

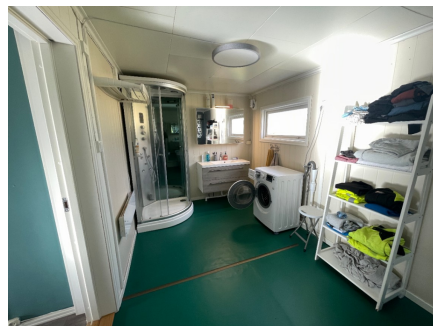
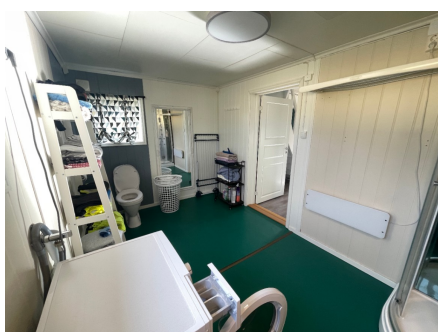
### TG 2 Overflater vegger og himling

- Det er påvist tegn til fuktskader i overflater.

Det er observert noe fuktsvelling og misfarging på deler av takplatene i baderommet. Eier opplyser at det tidligere har vært lekkasjer gjennom taket i tilbygget for badet, og at det er utført tiltak som montering av nytt beslag mot vegg, overflatebehandling samt at alle skruer er ettersett.

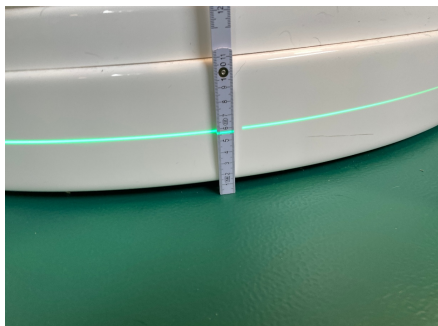
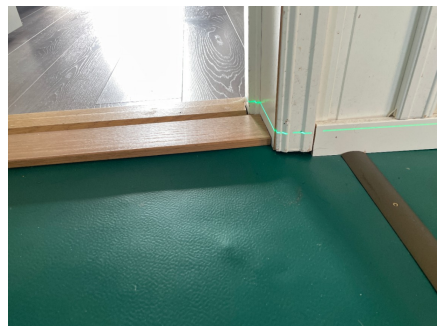
### Sluk, membran og tettesjikt

- Det er påvist mangelfull/feil utførelse rundt rørgjennomføringer e.l. som gir fare for fukt i konstruksjonen i våtsone.
- Det er påvist tegn på utettheter på våtrommet.
- Mer enn halvparten av forventet brukstid er passert på membranløsningen.
- Sluk er ikke tilgjengelig for inspeksjon.

Det er observert utett skjøl i belegget. Det er også registrert svakheter og ujevnheter i gulvet, noe som medfører risiko for at lekkasjevann kan renne under listen og inn i konstruksjonen. Belegget rundt rørgjennomføringer er ikke tett.

- Våtrommets tettesjikt/membran står foran utbedring/utskiftning.
- Tilgang til sluk må bedres både for inspeksjon og rengjøring.
- Ved mangelfull tilgang til sluket blir det både umulig å rengjøre sluket og å oppdage/utbedre skader i membranen/fuger rundt sluket, som er avgjørende for å hindre lekkasjer.

Dette bør gjøres for å hindre at lekkasjevann trenger inn i konstruksjonen, noe som kan føre til fuktskader og redusert levetid på våtrommet.

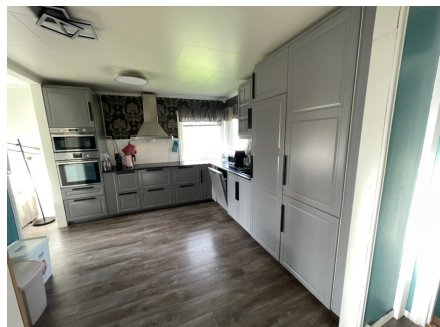
### TG 1 Overflater og innredning

Kjøkkenet har innredning med profilerte fronter. Benkeplaten er av laminat. Det er kjøleskap, oppvaskmaskin, induksjonstopp, micro og stekeovn.

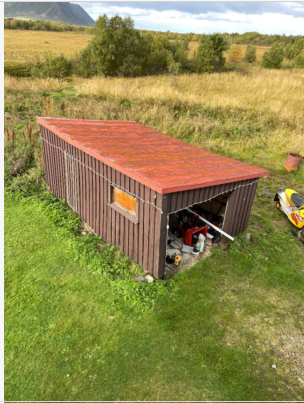
## Garasje

Yttervegger er oppført i uisolert bindingsverk av tre. Utvendig kledning av stående trepanel. Garasjen har leddport i tre. Gulvet er et plasstøpt betongdekke.
