Prestengfaret 10 A 3470 SLEMMESTAD

Tilstandsrapport Eierskifte

Boligtype: Enebolig

Byggeår: 1946

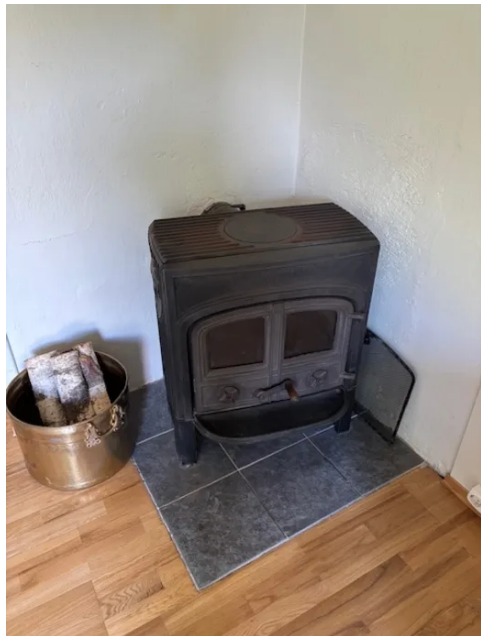
6.13 Ildsted/Skorstein

Vedovn plassert i stuen.

Type pipe	Tegl
Teglpipes fra byggeår.	
Er det montert ildsted?	Ja
Type ildsted	Vedovn
Dersom teglpipes - er 1 eller flere sider av pipen innkledd?	Nei
Er det påvist avvik ved ildsted/feieluke/sotluke i forhold til avstand brennbart materiale?	Nei
Skorstein over tak er inspisert fra:	Fra stige
Er det synlige skader i skorstein, beslag eller fuger?	Ja
Er det avvik i forhold til høyde på pipe over tak?	Nei

Med bakgrunn i påviste avvik og for en vurdering av eventuelle tiltak anbefales en ytterligere kontroll av pipa/ildsteder utført av brann- og feiervesen før anlegget tas i bruk.

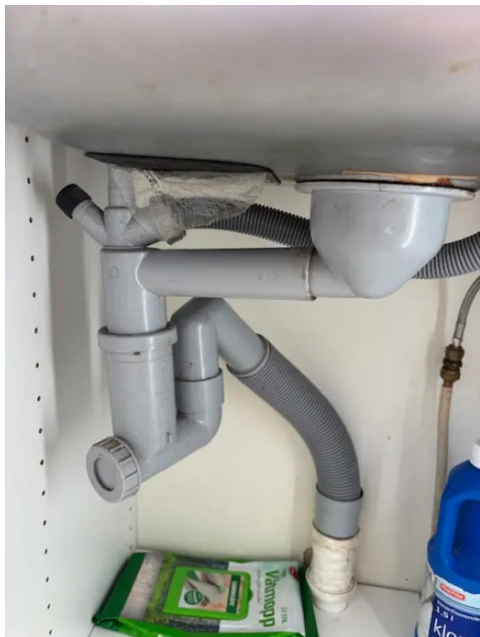
6.17 Avløpsrør

Avløpsrør i underskap vask på kjøkkenet.

Type avløpsrør	Plast, Støpejern
Er det gjennomført arbeider på anlegget etter byggeår?	Ja
Deler av innvendige avløpsrør er skiftet i forbindelse med oppgradering av bad/kjøkkenet.	
Er det manglende lufting av kloakk over tak?	Nei
Er det sen avrenning fra tappested?	Nei
Mangler det stakemuligheter på avløpsanlegget?	Nei
Har avløpsrør nådd en alder som gir økt risiko for skader eller følgeskader?	Nei
Oppsummering av avløpsrør	
	TG-1

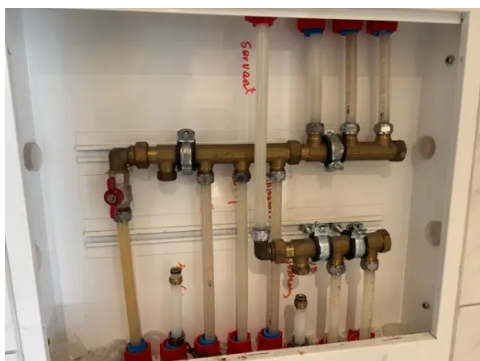
6.18 Vannledninger

Rørfordelerskap plassert i vegg på bad/vaskerom.

Type anlegg	Kobber, Rør i rør system
Er det utført arbeider på anlegget etter byggeår?	Ja
Vannrør er delvis skiftet i forbindelse med oppgradering av bad/rom.	
Er det etablert fordelerskap?	Ja
Er det manglende vannstoppesystem i tilknytning til, eller manglende avrenning til sluk/avløp fra fordelerskap?	Nei
Har vannrør nådd en alder som gir økt risiko for skader eller følgeskader?	Ja
Er det manglende isolering av vannrør hvor det er risiko for frost eller kondens?	Nei
Er det registrert tegn til lekkasjer eller skader på vannrør?	Nei
Er det redusert vanntrykk ved prøving av to tappesteder samtidig?	Nei
Er det manglende tilgjengelighet til stoppekran?	Nei
Er det dårlig funksjon på stoppekran?	Nei
Oppsummering av vannledninger	
TG-2	
Deler av vannrør er fra byggeåret, og har nådd en alder hvor det vil være økt risiko for lekkasjer. Stoppekran ble testet og den fungerer som tiltenkt.

Vannledninger i kobber bør skiftes i forbindelse med fremtidig oppgradering av våtrom/kjøkken.

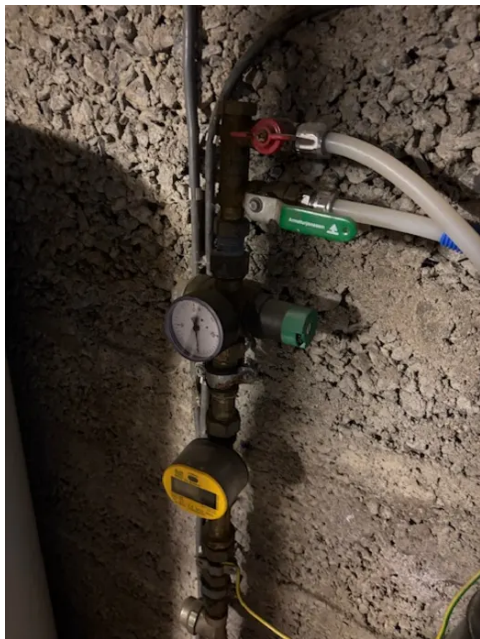
Vannmåler og stoppekran synlig plassert i rom i kjelleren.

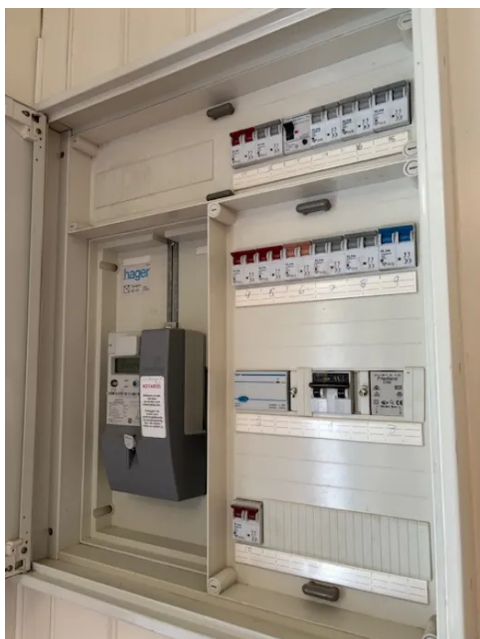
6.19 Elektrisk

Sikringsskap med automatsikringer plassert i entre/gang.

Eieren opplyser at det er blitt foretatt en kontroll av det lokale el tilsyn i 2022/23. Avvik skal ha blitt utbedret.

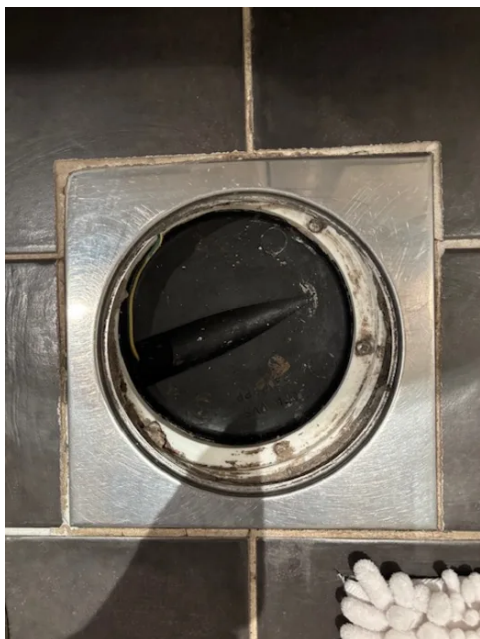
6.22 Våtrom: Bad/vaskerom

Hjelpesluk plassert under vasken.

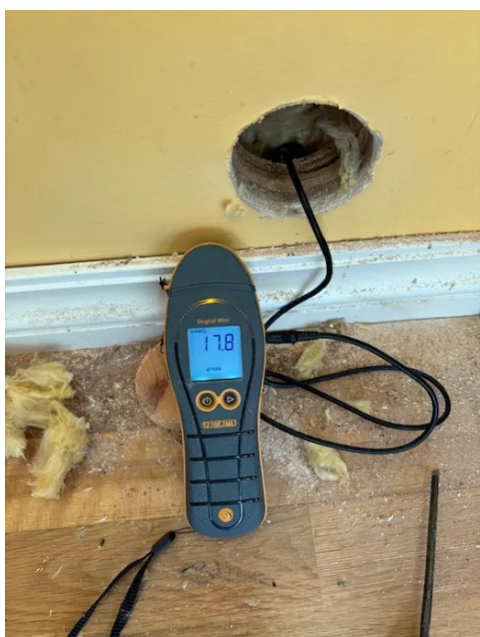
Hulltaking med fuktmåling mot våtsone uten avvik målt fra tilliggende kjøkken.

Hulltaking er foretatt fra kjøkkenet ved siden av baderommet mot våtsone. Det ble ikke registrert skadelig fukt ved fuktmåling med pigg eller ved måling av relativ fuktighet. Målinger ble foretatt med digital Protimeter og relativ fuktighet med Protimeter MMS3 luftfuktighetsmåler. Det er ellers utført søk med fuktindikator mot gulvbelegg i og omkring våtsoner. Det er foretatt fuktmåling / fuktsøk i konstruksjonen fra tilstøtende rom mot våtsone på våtrommet. Slukløsningen gjør at betongstøp ved sluk kan suge til seg fuktighet i området rundt sluk.

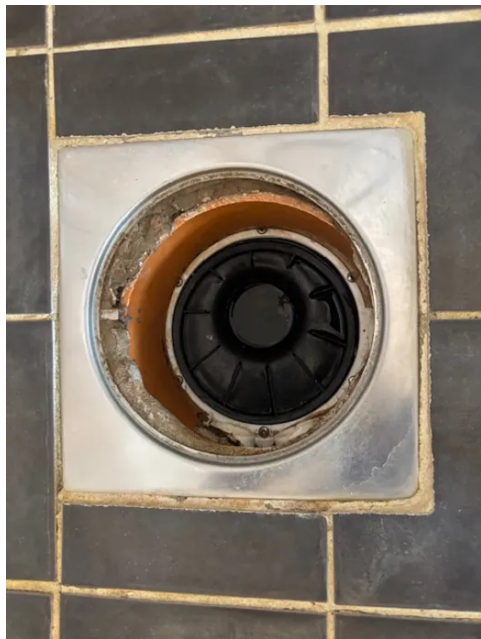
Baderomssluk plassert i dusjsone.

Er det manglende mulighet for renhold og inspeksjonsmulighet av sluk?	Nei
Type sluk	Plast
Er det påvist avvik ved utførelsen av membran/tettesjikt/klemring rundt sluk?	Nei
Er det påvist tegn på utettheter f.eks. rundt rørføringer eller andre overganger?	Nei
Er det påvist feil utførelse, feil materialvalg, eller skader i tettesjikt med fare for fuktskade?	Nei
Har membran/tettesjikt nådd en alder som gir økt risiko for skader eller følgeskader?	Ja
