Tilstandsrapport

Enebolig

Statsveien 563, 8314 GIMSØYSAND

Befaringsdato: 19.08.2025

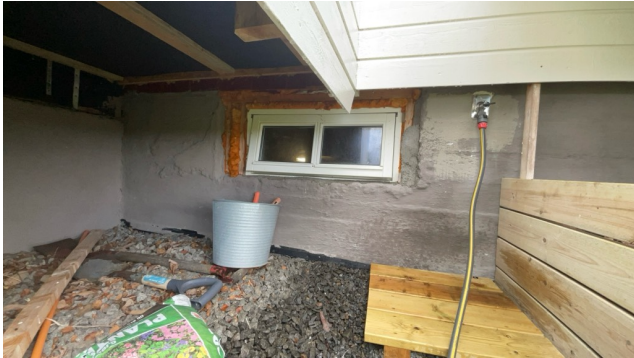
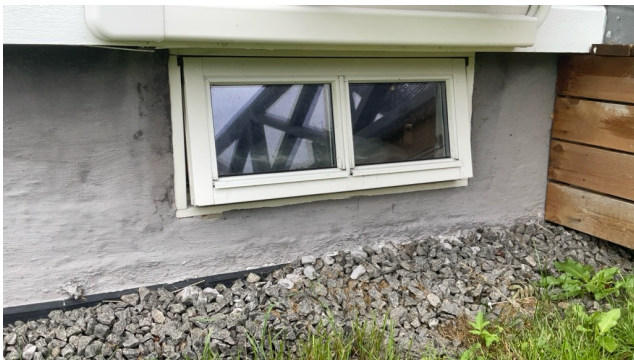
- Det er påvist avvik rundt innsetningsdetaljer.
- Vinduer kjeller mangler beslag i underkant av vinduer.
- 1 stk vindu kjeller mangler utvendig omramming.

- Det bør gjøres tiltak for å lukke avviket.

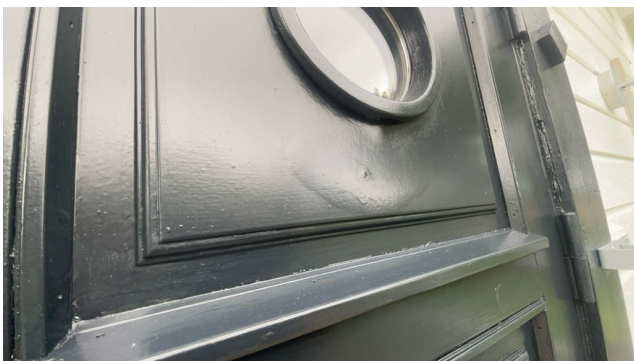
! TG 2 Dører

Bygningen har malt hovedytterdør og malt balkongdør i tre. Ny balkongdør fra 2021.

Dørblad på inngangsdør har fuktskader flere steder.

- Det må foretas tiltak for å lukke avviket.

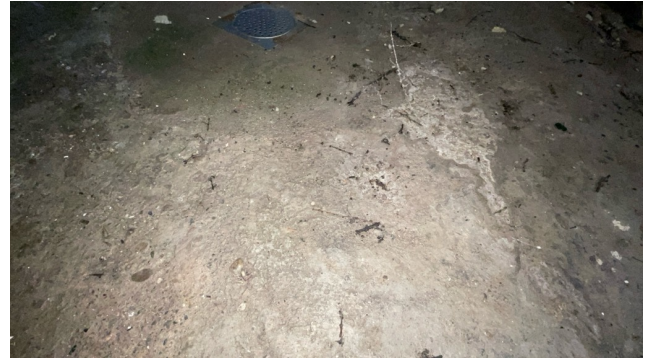
! TG 2 Kryp Kjeller

Bygningen har krypkjeller under trebjelkelag og stubbegulv under inngangsparti.

- Det er manglende fuktsperre på bakken.
- Synlig fuktighet på lecastein.

- Fuktsperre på bakken bør etableres.

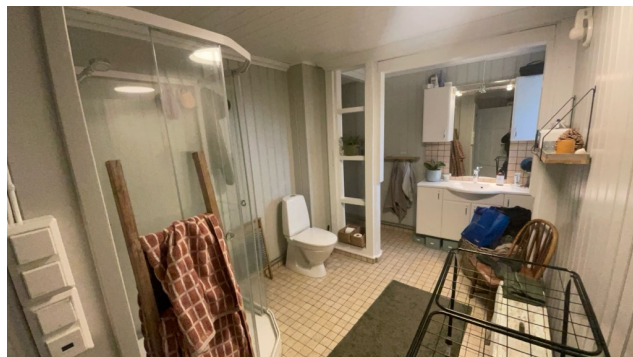
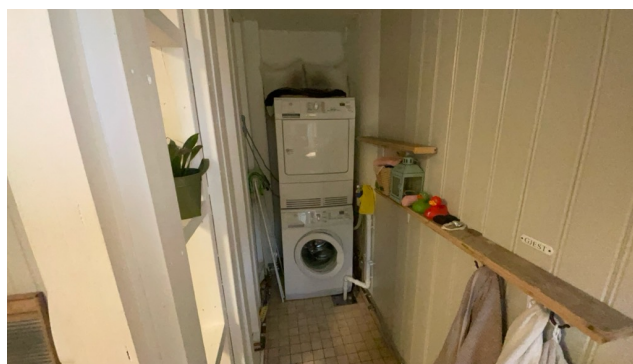
! TG 2 Overflater vegger og himling

- Det er påvist andre avvik:
- Det er uegnede materialer i våtsoner.
- Panel i våtsoner.
- Hull til vannrør samt hull ved avløpsrør til vask må tettes.

- Uegnete materialer må fuktbeskyttes/utskiftes.
- Det må foretas tiltak for å lukke avviket.
