# Tilstandsrapport

Tomannsbolig

Fagerborggata 15, 0360 OSLO

Befaringsdato: 20.08.2025

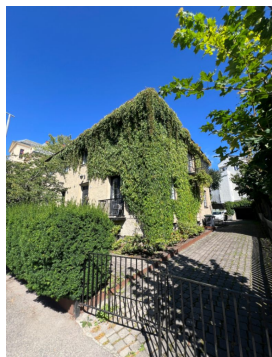
- Det er avvik:
- Det er ikke påvist avvik i selve murkonstruksjonen.
- Eldre slemmete overflater som bærer preg av alder og generell værslitasje, dog skal det hensyntas at denne type overflater har patina og ujevnheter, brukssår mv.
- Det er noen løse pusspartier i forbindelse dekoromramming rundt vinduer og balkongdører, samt ved møte med grunnmur og balkongdekker.
- Store deler av fasadene var dekket av klatreplanter og lot seg ikke besiktige.

Aldersrelatert-, samt noen lokale pusskader, og for å belyse manglende mulighet for inspeksjon av hele fasaden utløser TG2.

Klatreplanter på fasade

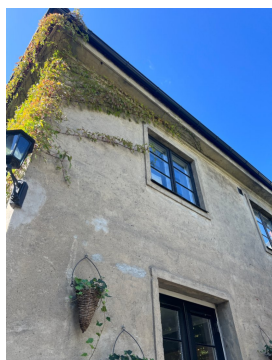
Puss/ slemmet fasade.

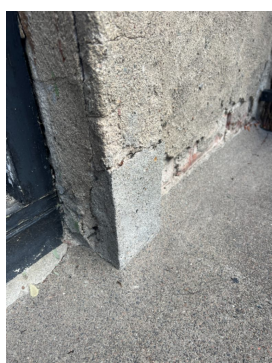
Typisk lokal skade på puss i overgang balkongdekke/ fasade, samt parti ved murverkslist rundt døråpning.

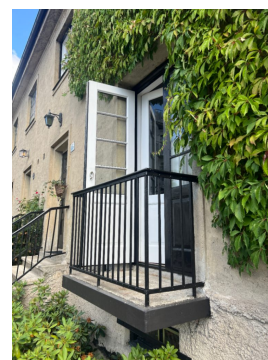
Balkong med utgang fra stue.

- Rekkverket er for lavt i forhold til dagens krav til rekkverkshøyder.
- Det er avvik:
- Stedvis er rekkverksfeste rustskadet.
- Balkong- og altandekkene er originale og uten tettesjikt, hvor det er noe aldersrelatert værslitasje, samt noe frostskafer rundt rekkverksfestene.

Tg 2 gitt grunnet avvik fra dagens forskriftskrav iht NS 3600, samt påbegynnende skader i originale betongdekker og rekkverk.

- Riss og sprekker i på gulvdekke kan medføre ytterligere vanngjennomtrengning og fukt-/ frostskafer i tiden fremover.

- Det må etableres rekkverkshøyde innenfor dagens forskriftskrav.
- Det anbefales å følge med på evt. skadeutvikling av betongdekker og rekkverksfester i tiden fremover, og evt. foreta nødvendig rehabilitering når tiden er inne.

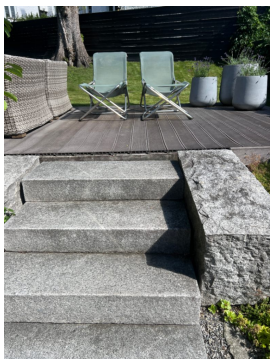
- Omramming av terrasse er noe forskjøvet, samt at det er noe svikt i terrassedekke.

Markterrasse, forstøtningsmur og trapp i terreng.

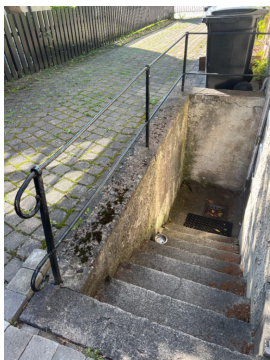
Kjellertrapp.

- Åpninger i rekkverk er ikke i henhold til krav i dagens forskrifter.
  - Rekkverkshøyder er under dagens forskriftskrav til rekkverk i trapper.
  - Det er påvist andre avvik:
- Trappekonstruksjon med betongvegger er preget av aldersslitasje med en del oppsprekking og noe brudd/ sprekker i betong. Restlevetid er usikker før trappen må rehabiliteres.

Tg 2 gitt grunnet avvik fra dagens forskriftskrav mht. rekkverk iht NS 3600, samt påbegynnende skader i originale betongkonstruksjoner.

- Det er ikke krav om utbedring av rekkverkshøyder opp til dagens krav.
  - Rekkverket er såpass lavt at det på grunn av sikkerhetsmessige forhold anbefales økning av høyde.
  - Andre tiltak:
  - Det er ikke krav om utbedring av åpninger i rekkverk til dagens forskriftskrav.
- Ingen umiddelbar konsekvens, men større risiko for fallskader enn ved rekkverk med dagens forskriftskrav.
- Trappen med støttmurer er eldre med elde og slitasje, men fungerer i dag. Uviss restlevetid.

- Det må etableres rekkverk iht. dagens forskrift.
- Eksisterende støttmurer og trapp må rehabiliteres.

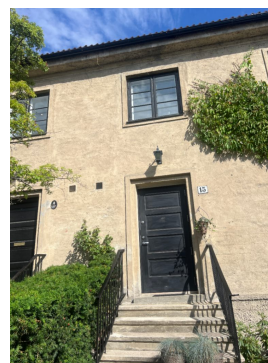
- Betongtrapp har mindre sprekker/skader
- Betongtrappen er påvirket av elde og værslitasje.

Original hovedtrapp.

- Trappen må rehabiliteres.

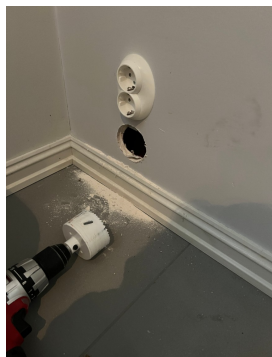
- Veggene har betong/mur og er innvendig utforet og platekledt.
  - Hulltaking er foretatt ved/i yttervegg i kjellerstue ved utvendig taknedløp på hjørne uten å påvise unaturlige fuktforhold.
  - Det ble påvist membranoppbrett fra gulv under gulvstøp og opp på innside yttervegg ved hullboring i kjellerstue.
  - Det er ikke utført hullboring i hybelstue, da innerveggene i stue var utilgjengelig grunnet overmøblering på befaringsidspunktet.
- TG 1 settes ut i fra resultatet fra hulltakingen.
- Det er ikke noen garanti for at det ikke kan være fukt andre steder i konstruksjonen. Hulltakingen er en stikkprøve og ikke ett svar som nødvendigvis fritar resten av den skjulte konstruksjonen for avvik.

Hulltaking i kjellerstue.

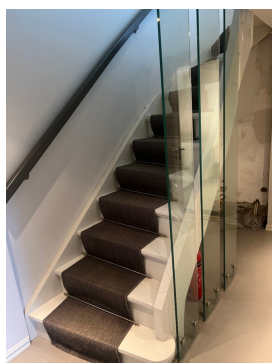
Hovedtrapp.

- Det er større risiko for personskade enn ved å følge dagens forskriftskrav til rekkverk og håndløper.

- Det må etableres håndløper og rekkverk iht. dagens forskriftskrav.

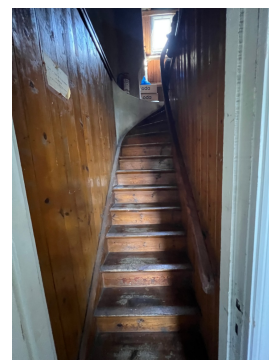
Loftstrapp.

- Det er større risiko for personskade enn ved å følge dagens forskriftskrav til rekkverk og håndløper.

- Det må etableres håndløper iht. dagens forskriftskrav.

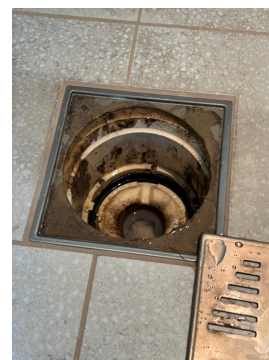
Plastsluk med klemring for membran.

- Dokumentasjon må fremskaffes for å kunne få verifisert at membranen er lagt iht. forskrift på etableringstidspunktet.

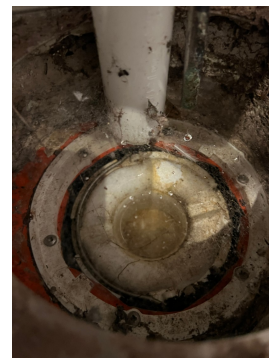
- Det er avvik:
- Eier har opplyst om at det er tettesjikt utført av profesjonell entreprenør, og at det ikke har vært noen problemer med våtrommet.
- Manglende dokumentasjon på utførelse gir noe usikkerhet om oppbygging og levetid.

Plastsluk med klemring for membran og påvist membranavslutning.

- Dokumentasjon må fremskaffes for å kunne få verifisert at membranen er lagt iht. forskrift på etableringstidspunktet.

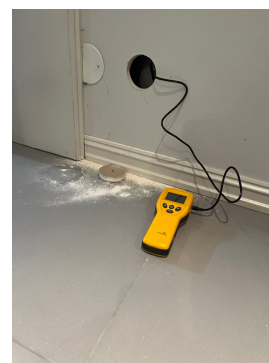
- Hulltaking er foretatt uten å påvise unormale forhold.
- Hulltaking er foretatt i gang utenfor våtsone i dusj.

Hullboring og fuktsøk utenfor dusjsone i bad 1 kjeller.

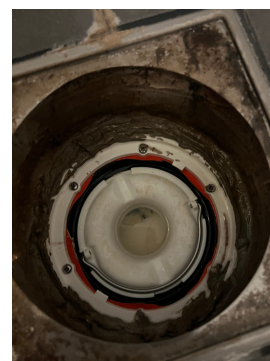
Plastsluk med klemring og synlig membranavslutning.

- Dokumentasjon må fremskaffes for å kunne få verifisert at membranen er lagt iht. forskrift på etableringstidspunktet.

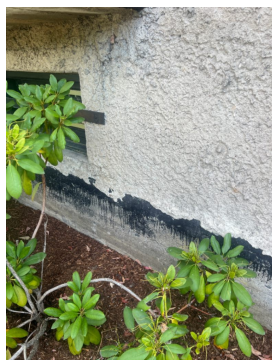
- Hoveddel av grunnmur er skjult.
- Bygningens synlige deler av grunnmur av betong, dels med sparestein.
- Ukjent fundamenteringsprinsipp da det er skjult.

Synlig grunnmur, dels utvendig slemmet over terreng.
