Egenerklæring

Hoff terrasse 7, 0275 OSLO

Geoteknisk Notat

1230-RIG-N-01-00_Vurdering setningskader

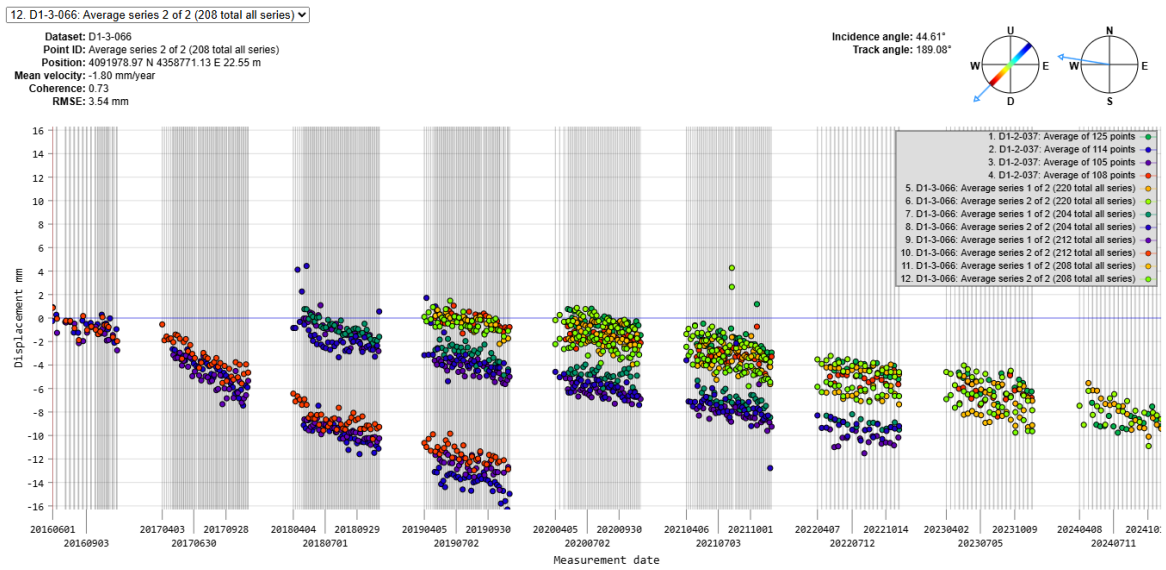
Generelt kan det se ut til at setningshastigheten er noe mindre i perioden 2019-2024 enn i perioden 2016-2019.

Figur 5-1. Setningsutvikling fra 2016 og frem til høsten 2024 på sameiets arealer. Ref. [5]

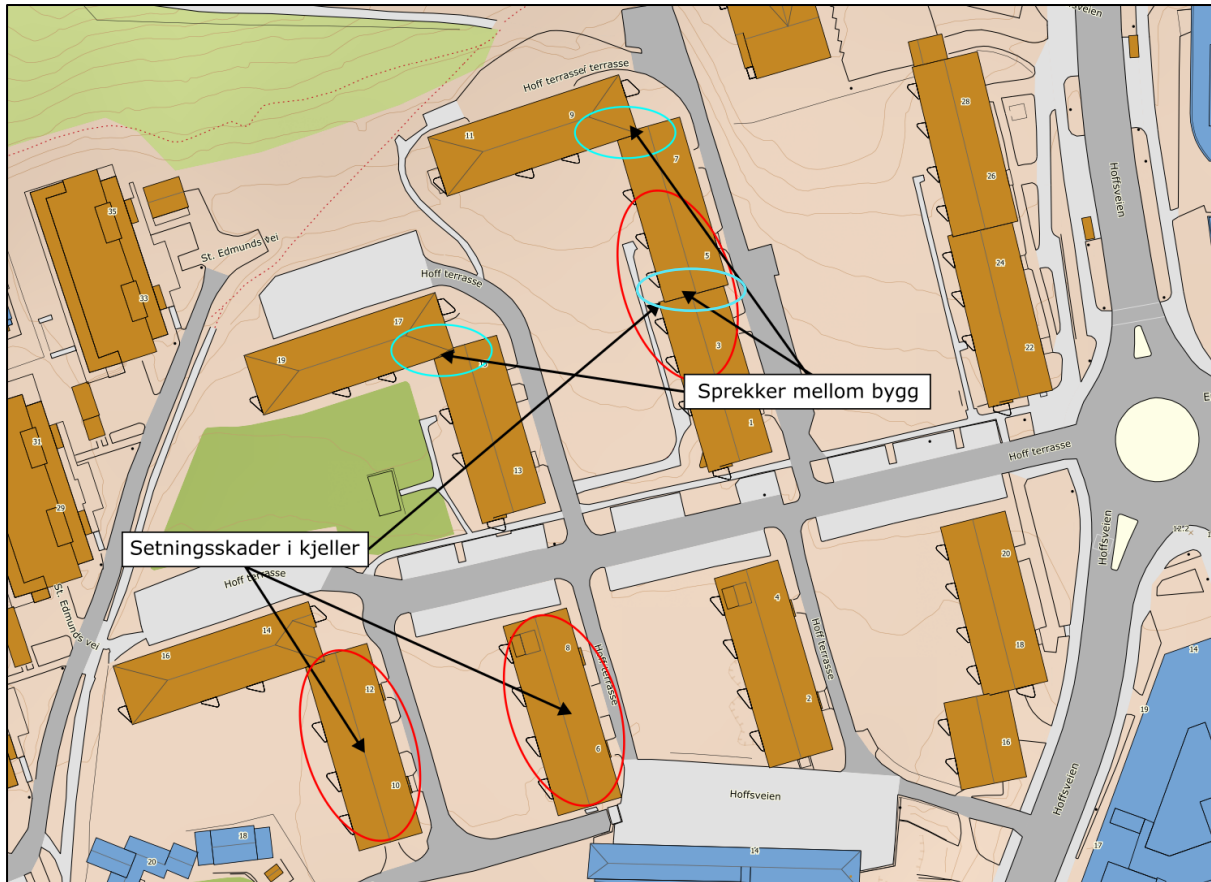
Figur 6-1. Områder med observerte setningskader. Bakgrunnskart hentet fra [2].

Setningskadene mellom Hoff terrasse 3 og 5, 7 og 9 samt 15 og 17 fremstår like i antatt setningsbevegelse. De sydlige delene av byggene, har satt seg mer enn de nordlige, noe som har forårsaket glide og bevegelser i overgangene mellom byggene. På flere av disse stedene, er det tegn til at det har vært bevegelse over lengre tid, hvor det blant annet er rester etter fug og puss, og spor etter tidligere utbedringsforsøk. Påfølgende bilder er tatt i perioden mars 2024 til august 2025.

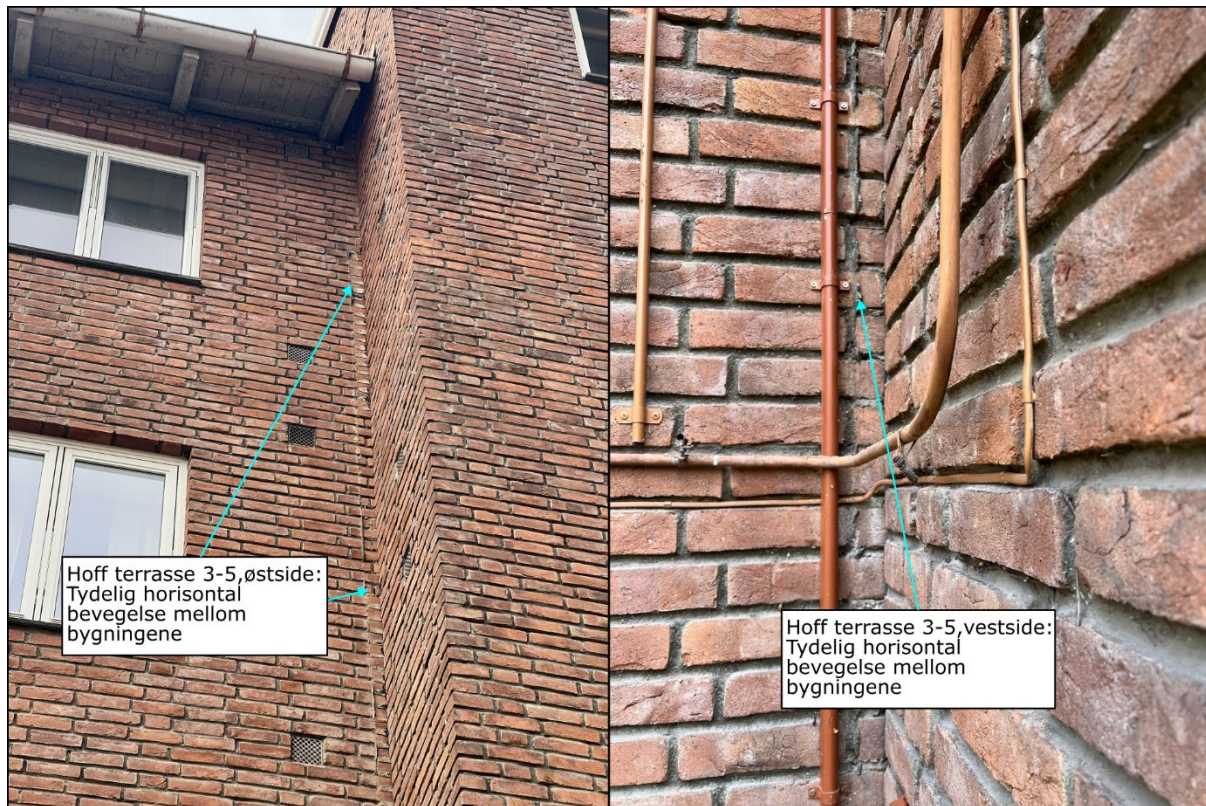
Figur 6-2. Bilder av overgangen mellom Hoff terrasse 3 og 5 fra befaring 11.03.2024

I Figur 6-2 over, ser man tydelig at det har vært horisontal bevegelse i overgangen mellom Hoff terrasse 3 og 5. Det er rester etter murpuss fra der hvor skjøten mellom byggene tidligere var. Den horisontale deformasjonen øker oppover etasjene, noe som tyder på at de sydlige delene av bygningsmassen setter seg mer enn de nordlige delene. På det meste anslås den horisontale deformasjonen i området til å ligge mellom 7-10 cm.

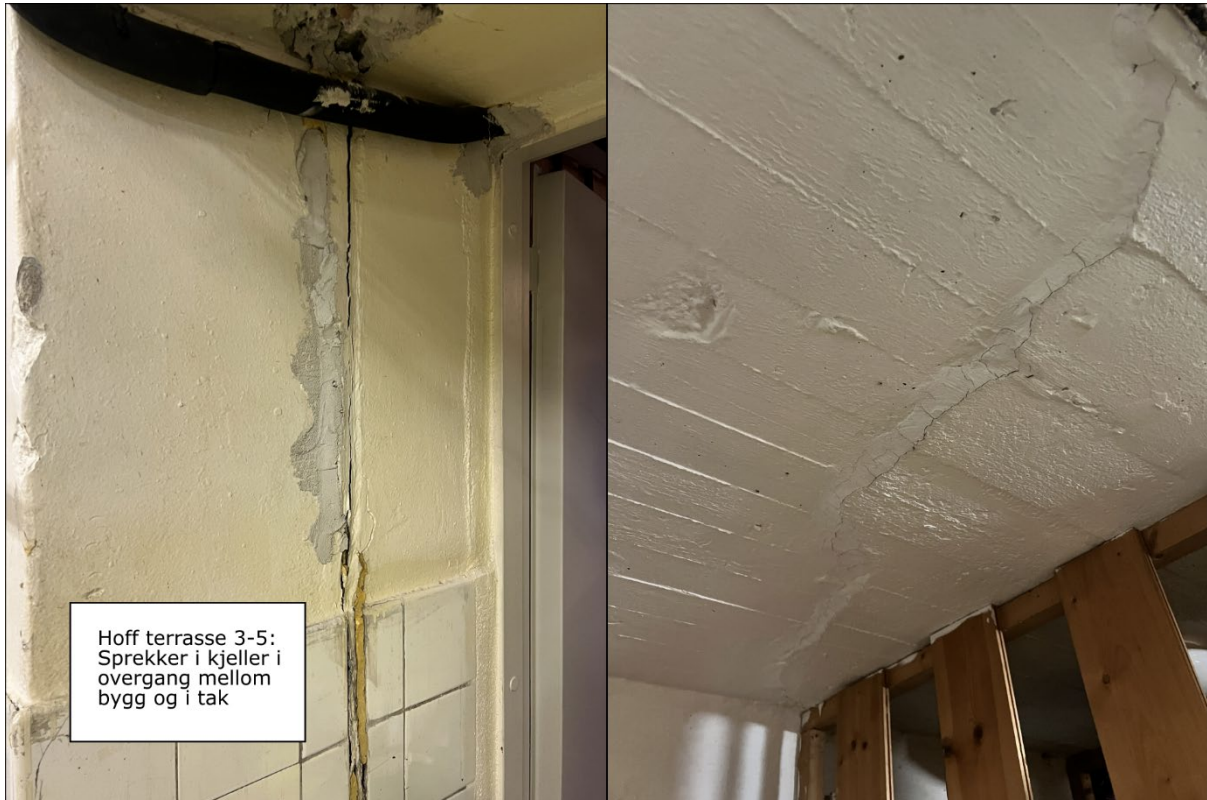
I taket i kjelleren i nr. 5 er det også tegn til bevegelse, som har vært forsøkt reparert ved en tidligere anledning (høyre bilde i Figur 6-3, under). Det kan ikke utelukkes at det er en støpeskjøt i dette området, noe som gjør det noe vanskeligere å anslå ev. hvor mye av skjevheten/sprekken som skyldes setninger.

Figur 6-3. Setningsskader i kjeller, Hoff terrasse 3-5

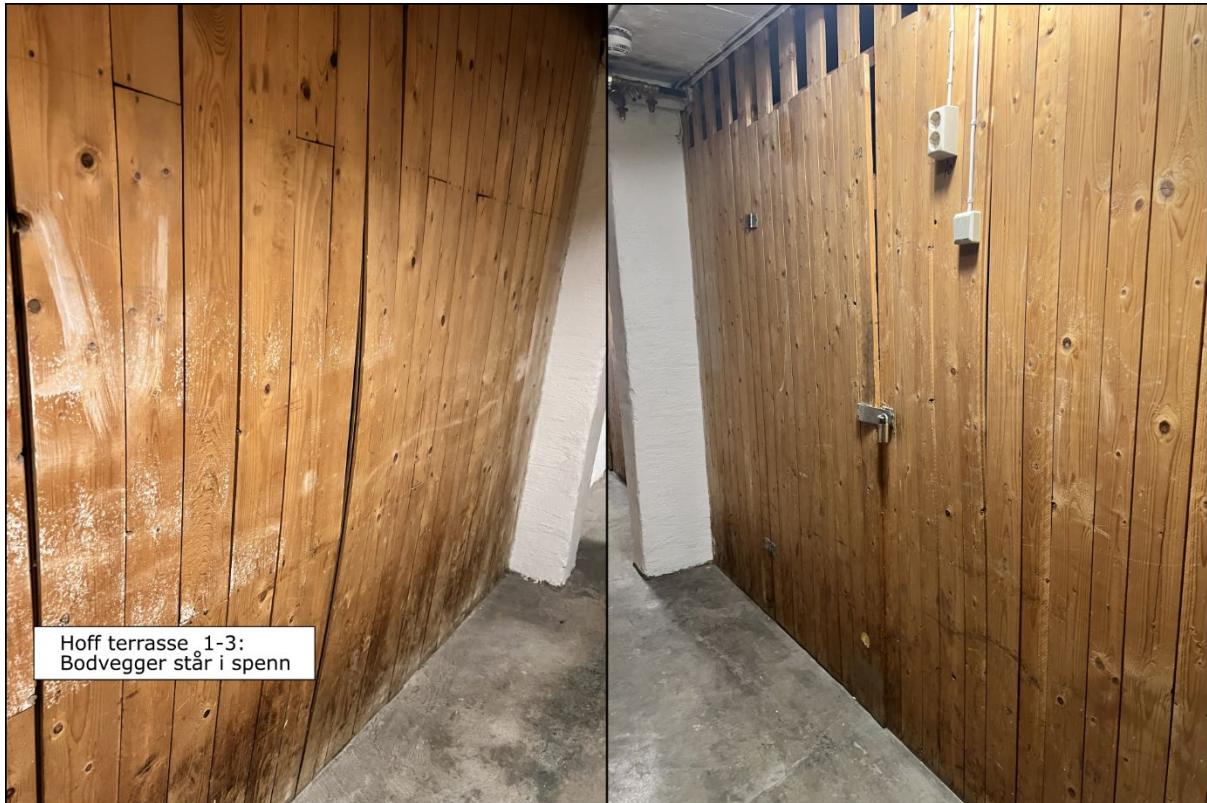
Videre, i kjelleren i nr. 1-3 står vegger til kjellerboder i spenn mellom tak og kjellergulv, vist i Figur 6-4. Etter hva vi kunne se i denne delen av kjelleren, var det ellers ingen riss eller sprekker. Gulvet fremstod i all hovedsak intakt.

Figur 6-4. Hoff terrasse 1-3, bodvegger står i spenn.

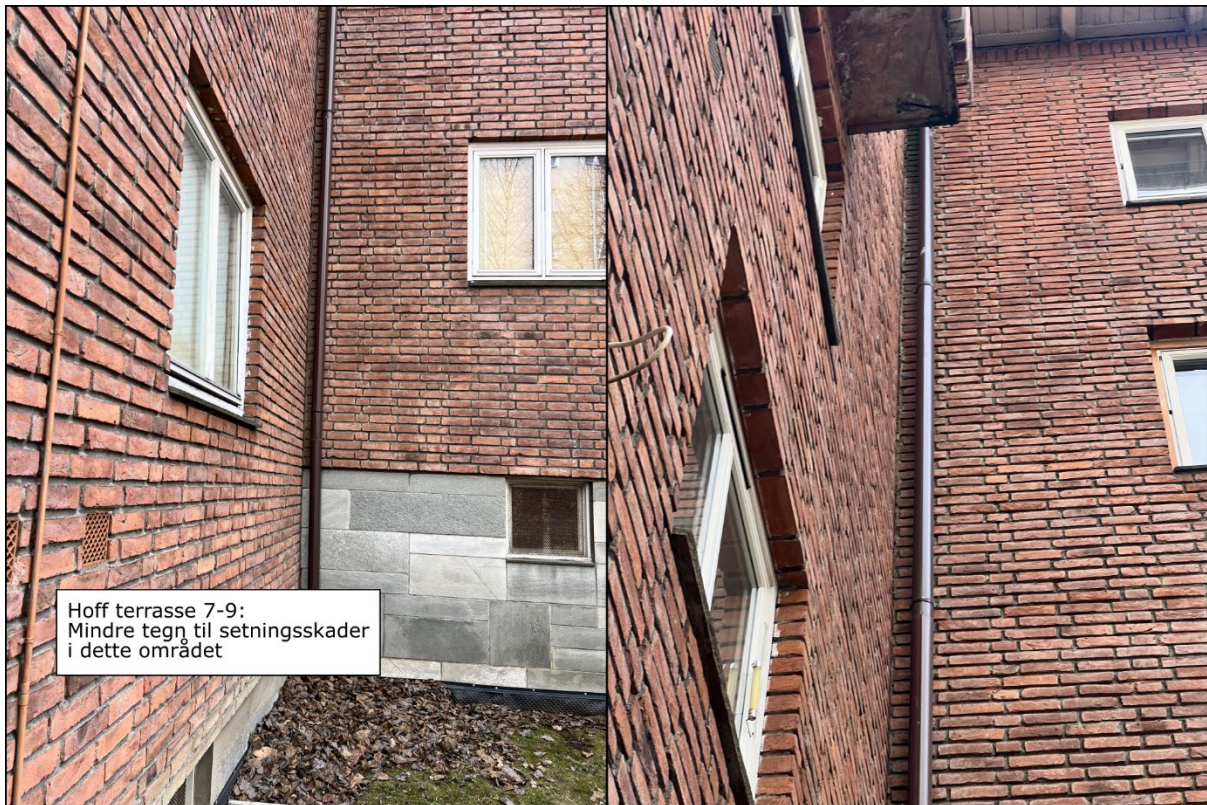
I overgangen mellom nr. 7 og 9 er det mindre tegn til setningsskader enn hva som er tilfellet lengre syd mellom nr. 3 og 5. Overgangen, som er vist i Figur 6-5 på neste side, antyder at det mulig har vært opp til 2 cm horisontal deformasjon siden fugen mellom byggene er synlig og har noen tegn til strekk. Det er likevel vanskelig å anslå størrelsen nøyaktig siden vi kun hadde mulighet til befarig fra bakkenivå på den aktuelle datoen.

Figur 6-5. Østre hjørne mellom nr. 7 og 9. Her er det mindre tegn til setningsskader.

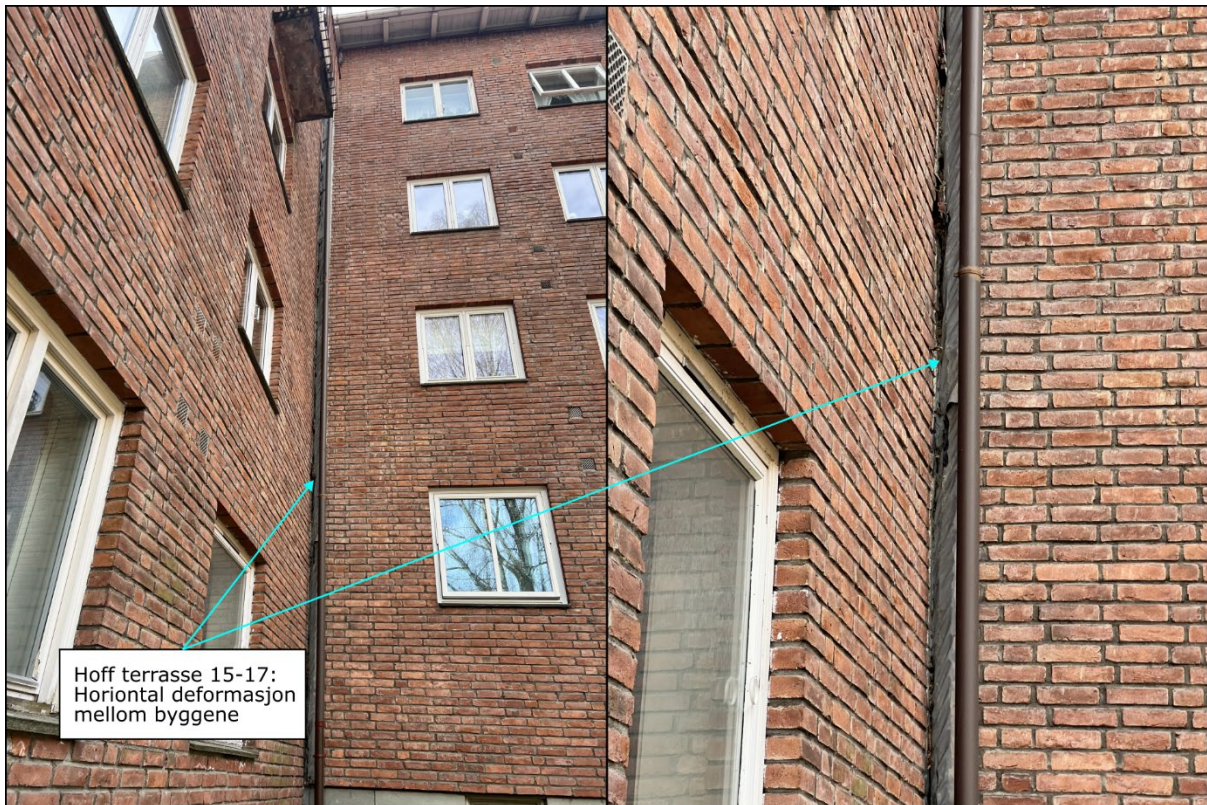
På østsiden av overgangen mellom nr. 15 og 17 er det tydelige tegn til deformasjoner, vist i Figur 6-6 på neste side. I overgangen ligger det en duk som stedvis er ødelagt. Det er antatt at denne duken er etablert i forbindelse med tidligere utbedring av setningsskader. Glipen er generelt vid, men bredden øker oppover etasjene. Bredden på glipen er antakelig i størrelsesorden 10-15 cm.

Figur 6-6. Horisontale deformasjoner mellom nr. 15 og 17.

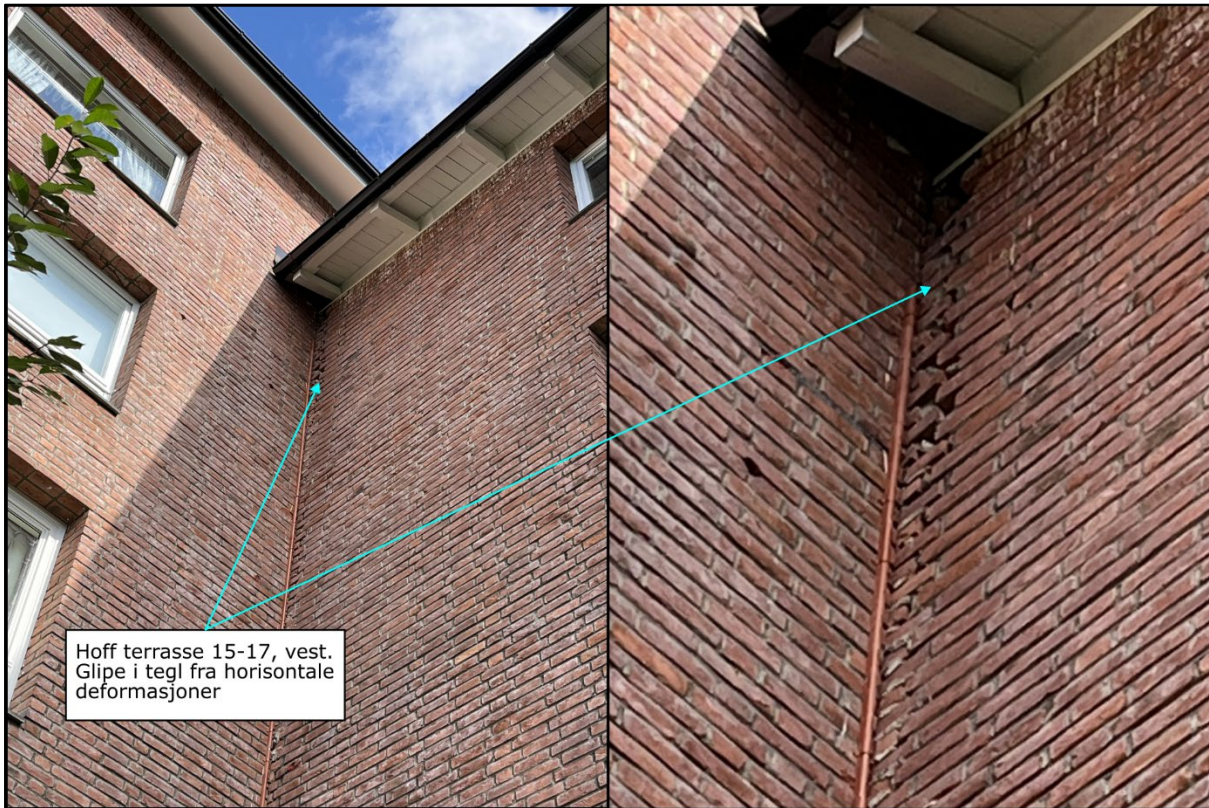
På vestsiden av overgangen mellom nr. 15 og 17, vist på Figur 6-7 på neste side, er det tegn på større horisontale deformasjoner i tegl. Glipen i skjøten mellom byggene er ikke like fremtredende, men det ser ut til at deformasjonene i all hovedsak er tatt opp i teglfasaden. Størrelsen på deformasjonene antas å ligge i samme størrelsesorden som på østsiden av bygget. I dette området har det også kommet ytterligere sprekker i tegl det siste året, ca. 1 meter inn på fasaden i nr. 15.

Figur 6-7. Skader på tegl på vestsiden mellom nr. 15 og 17.

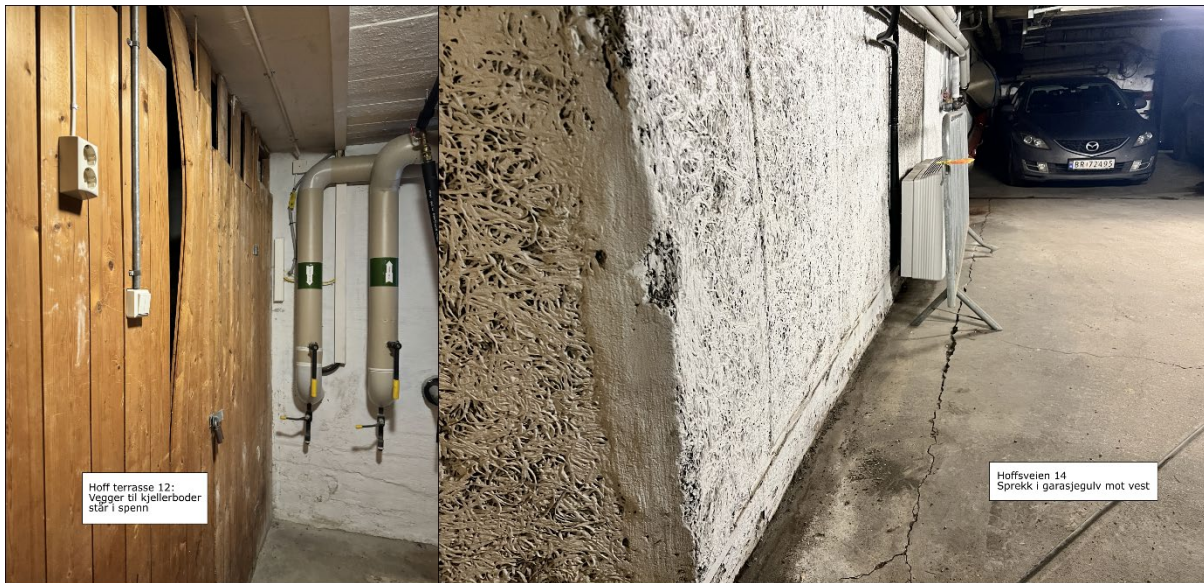
Utvendig på byggene i Hoff terrasse 8-16 er det generelt få tegn til setninger, men kjellerarealene bærer preg av at det har vært pågående setninger. De tydeligste tegnene er vegger til kjellerboder som står i spenn, samt skader på gulv i parkeringsanlegg i Hoffsveien 14.

Figur 6-8. Setningskader i kjeller i Hoff terrasse 12 og Hoffsveien 14

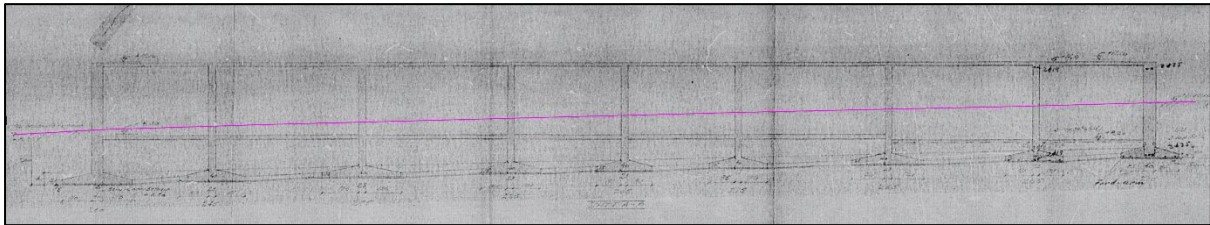
Figur 8-1. Profil av fundamenteringen av bygg, antatt Hoff terrasse 13-15

I Figur 8-1 over, vises fundamenteringen av antakeligvis Hoff terrasse 13-15 i profil. Rosa linje er tegnet på for å tydeliggjøre utvendig terreng. Som det kan sees av figuren, er fundamentene plassert i forskjellig kotehøyde, slik at dybde under terreng følger terrengekotene. Dette er trolig gjort for at leira under fundamentene skal ha samme last, og det er også trolig forsøkt å bygge husene kompensert eller tilnærmet kompensert. Ved kompensert fundamentering vil nettolasten på grunnen forbli det samme som før husene ble bygget. Samtlige direktefundamenterte bygg er utført med kjeller, noe som underbygger denne antakelsen.

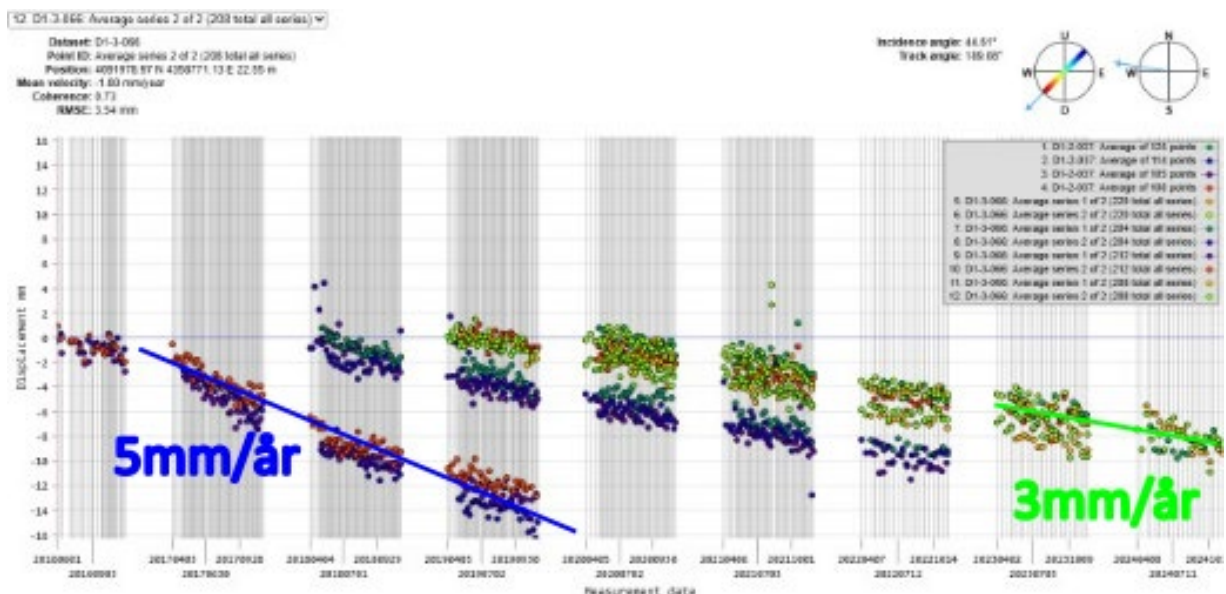
For de nordlige delene, er problemstillingen noe mer utfordrende, og det må forventes at setningene kan fortsette i flere år fremover. Det anbefales at nivelleringene fortsetter i årene fremover, men måleintervallet kan reduseres til f.eks. halvårige målinger. Data fra InSar (ref. [5]), kan tyde på at den generelle setningsutviklingen i området avtar noe. Disse dataene viser kun en generell trend i området. Ev. utbedring av skader bør ikke gjennomføres før målinger viser at byggene står stabilt og setningene er avsluttet.

Figur 9-1. Omtrentlige setningshastigheter i perioden 2018-2019 og 2023-2024

Siden det er en risiko for at skadelige differansesetninger vil fortsette å utvikle seg i fremtiden, bør det vurderes om byggene skal refundamenteres til berg. Dette gjelder spesielt Hoff terrasse 1-7 og 13-15. En refundamentering av bygningsmassen vil være en relativt kostbar og omfattende prosess, men vil sørge for at man får en helhetlig fundamentering og ingen risiko for fremtidige setningsskader.
