# Tilstandsrapport

Tomannsbolig

Rønsvoll 1, 8370 LEKNES

Befaringsdato: 25.08.2025

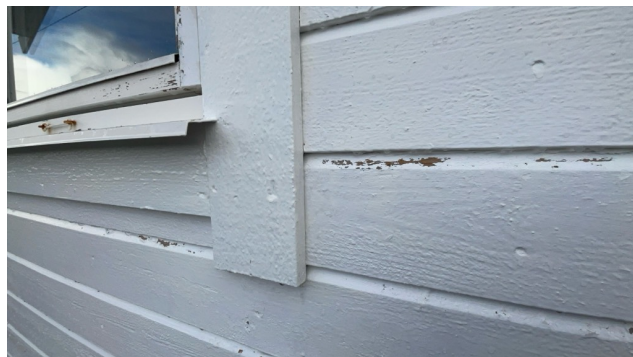
**Vurdering av avvik:**

- Lokal utbedring/utskiftning bør utføres.
- Musesperre må etableres.

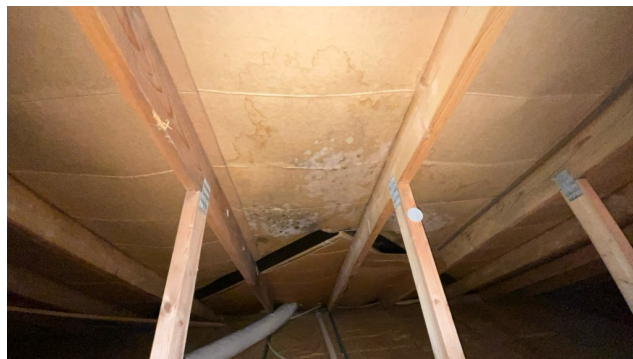
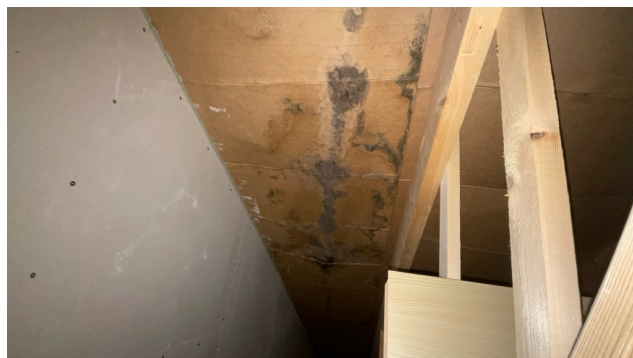
### Takkonstruksjon/Loft

- Det er påvist andre avvik:

Fukt og muggsopp på undertak.

- Det må foretas tiltak for å lukke avviket.

**Kostnadsestimat: 50 000 - 100 000**

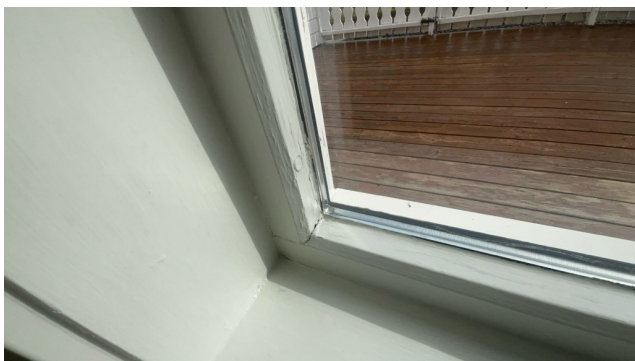
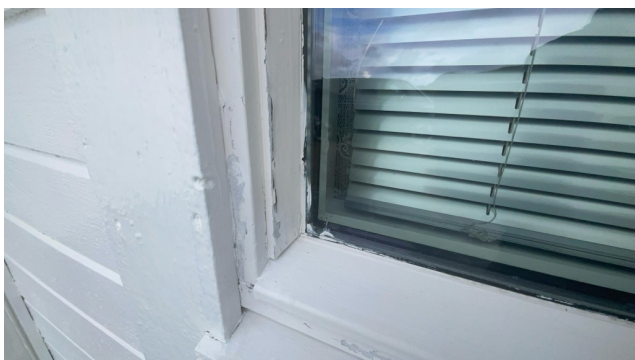
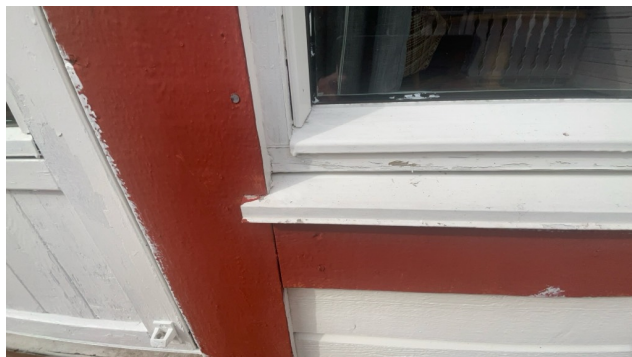
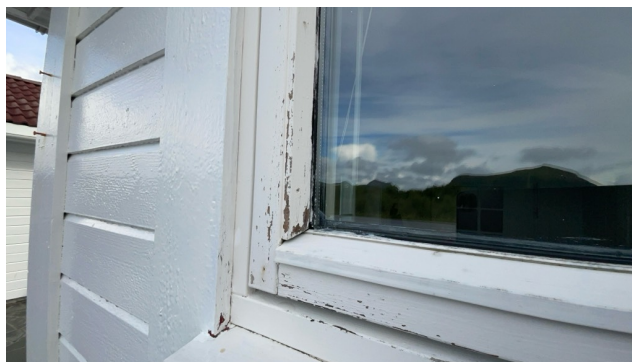
## ! TG 2 Vinduer

- Karmene i vinduer er slitte og det er sprekker i treverket.

- Det må påregnes noe vedlikehold og at enkelte vinduer må skiftes ut.

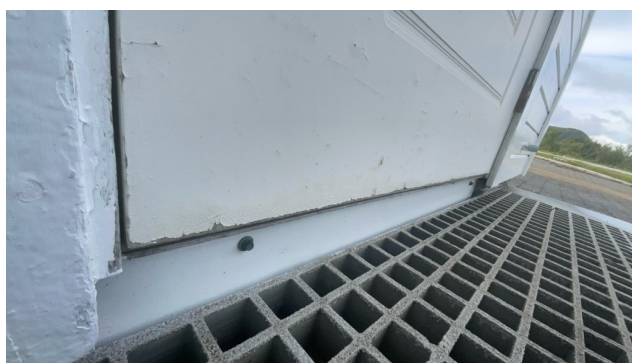
## ! TG 2 Dører

Inngangsdør og balkongdør har fuktskader i bunn av dørblad.

- Det må foretas tiltak for å lukke avviket.

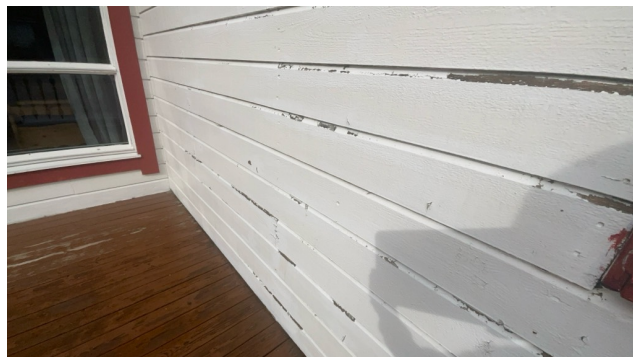
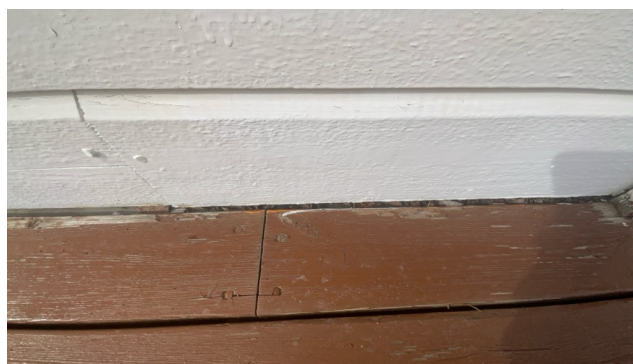
## ! TG 2 Balkonger, terrasser og rom under balkonger

Balkong oppført i impregnerte materialer med rekkverk i tre.

- Påviste skader må utbedres.
- Beslag må skiftes ut/monteres.

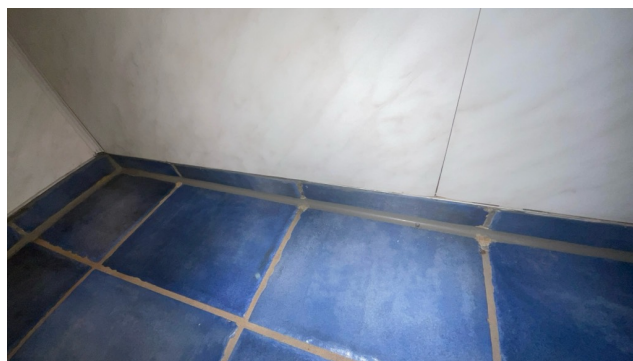
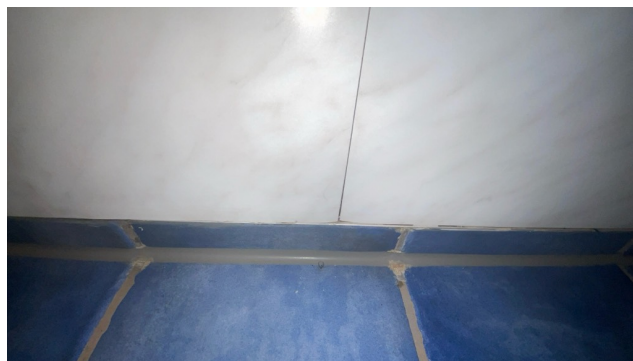
## ! TG 2 Overflater vegger og himling

- Det er tegn på fuktskader nederst på våtromsplater.

- Det må foretas utbedring av skadede plater.
- Dersom det ikke gjøres tiltak vil fuktopptaket i platene føre til oppsvelling og utett tettesjikt med fare for videre fuktskade i tilstøtende konstruksjoner.

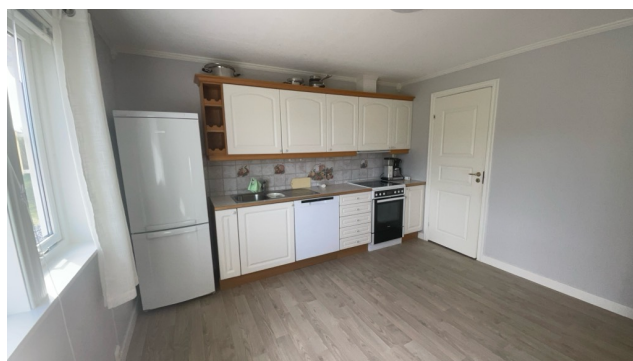
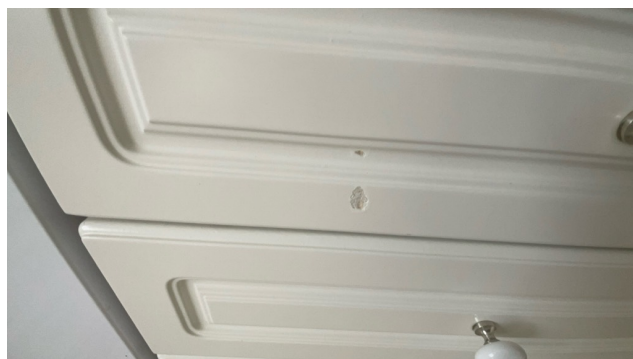
## ETASJE > KJØKKEN

- Det er påvist at overflater har noe skader.

- Påviste skader må utbedres.

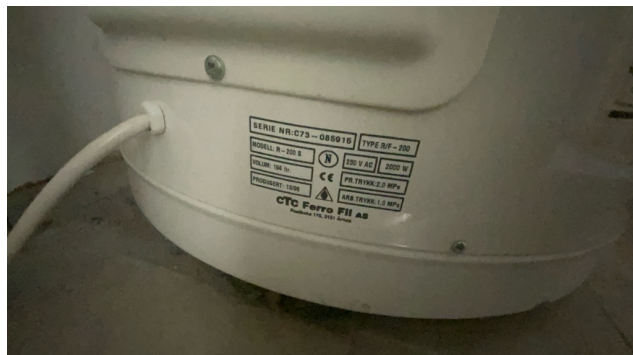
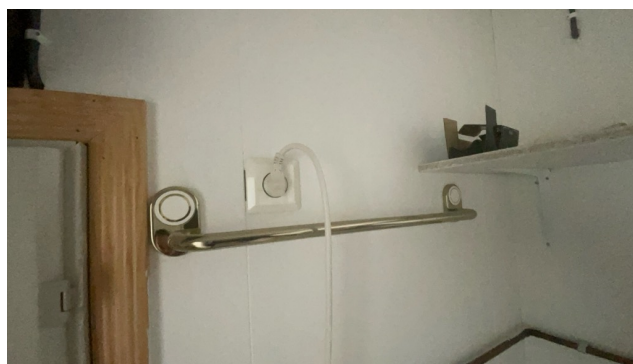
## ! TG 2 Varmtvannstank

Varmtvannstanken er på ca. 200 liter fra 1998.

- Det er ikke behov for utbedringstiltak siden tanken fungerer i dag, men ut ifra alder kan skader plutselig oppstå på eldre tanker.
- Det bør etableres tilfredsstillende el-tilkobling etter gjeldende forskrift.
