# Tilstandsrapport

Øvre Heddebruvegen 24  
3895 EDLAND  
Gnr./Bnr.: 91/60  
Vinje kommune

Befaringsdato: 21.08.2025

Anticimex AS

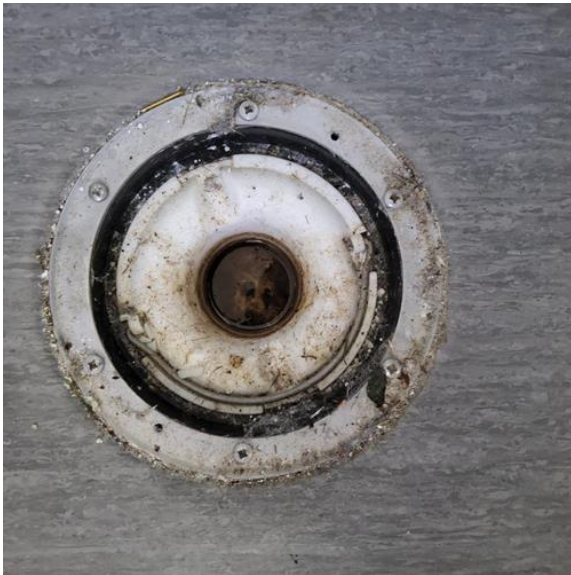
Avløpsrør (ink. sluk) - [Sluk vaskerom ]

| | Avløpsrør (ink. sluk) | Avløpsrør er vurdert til å ha en alder som tilsier at restlevetiden er usikker. På bakgrunn av alderen er det grunn til å varsle om risiko for skjulte avvik, svekket funksjon, usikker restlevetid eller lignende forhold som utvikles over tid. Oppfølging med jevnlig ettersyn anbefales slik at eventuelle tiltak kan iverksettes ved behov. |

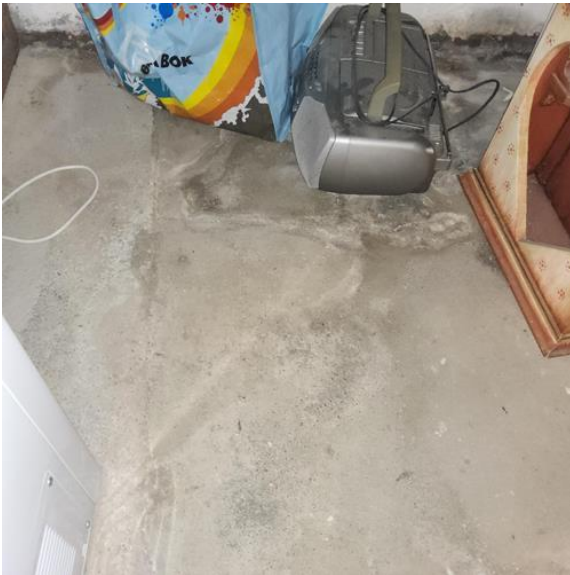
| Stedwise fuktmerker, salt-/kalkutslag observeres i bod. Oppfølging med jevnlig ettersyn anbefales. |

*Innvendig - [Eksempel på fuktmerker, salt-/kalkutslag i  
kjellerbod]*
