Tilstandsrapport

levert av Anticimex AS

Langfjordveien 594
9540 TALVIK
Gnr./Bnr.: 9/35
Alta kommune

Befaringsdato: 22.08.2025

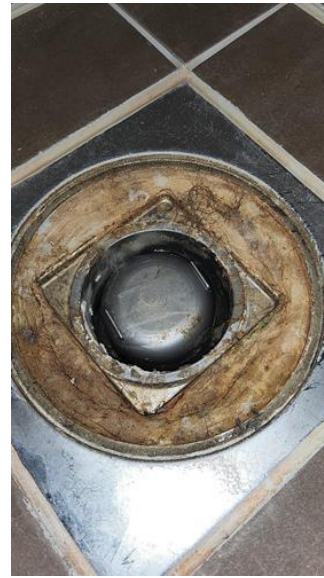
Avløpsrør (ink. sluk) - [Sluk bad]

Avløpsrør (ink. sluk) | Overgang mellom sluk og membran er uoversiktlig. Det kan derfor ikke verifiseres at utførelsen er korrekt, eller at lekkasjesikkerheten er ivaretatt. Ytterligere undersøkelser anbefales slik at tilstanden kan kartlegges og nødvendige tiltak kan iverksettes.
