# gnr. 109, bnr. 37, snr. 272

Befaringsdato: 11.09.2025

Tilstandsrapport

BOLIGBYGG MED FLERE BOENHETER

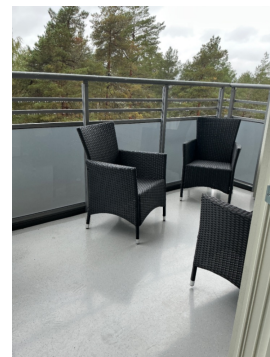
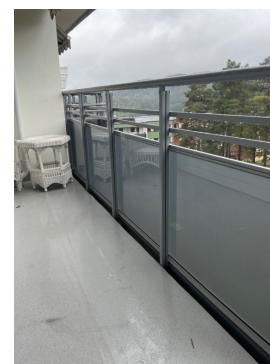
TG 1 Balkonger, terrasser og rom under balkonger

Balkong med støpt dekke.
Pusset opp i 2024 iht eier.

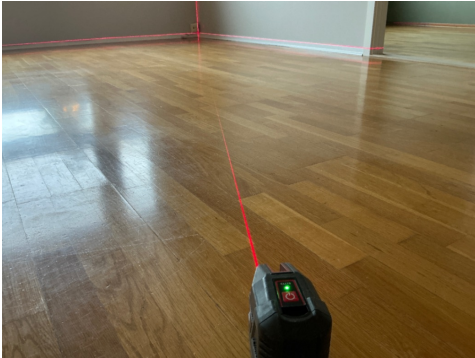
Nivellering stue + soverom, ingen avvik registrert

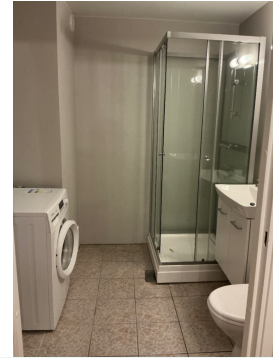
5 ETASJE > BAD/WC

- Våtrommet må totalrenoveres. Alle forhold med tettesjikt, våtsone, sluk m.m. må dokumenteres.
- Manglende oppgradering av våtrommet medfører høy risiko for at konstruksjonene ikke vil tåle vanlig bruk av vann eller lekkasjer. Dette kan føre til fuktskader på tilstøtende konstruksjoner.

Kostnadsestimat: 100 000 - 300 000

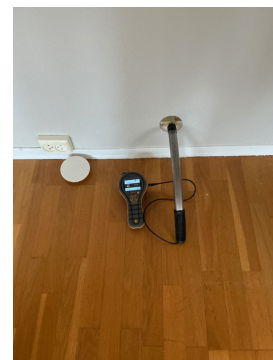
TG 1 Tilliggende konstruksjoner våtrom

Hulltaking er foretatt uten å påvise unormale forhold. Hulltaking er foretatt i stue.

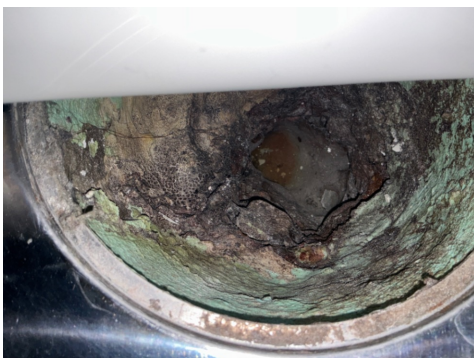
Vurdering av avvik:

- I forbindelse med oppgradering av våtrom vil det være naturlig med utskiftning av rør.
- Tidspunkt for utskiftning av avløpsrør nærmer seg.

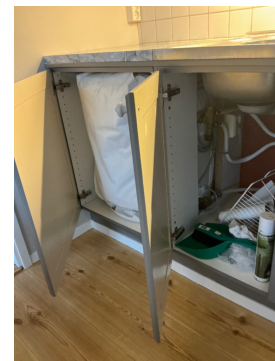
Vurdering av avvik:

- Det er ikke behov for utbedringstiltak siden tanken fungerer i dag, men ut ifra alder kan skader plutselig oppstå på eldre tanker.
- Det bør etableres tilfredsstillende el-tilkobling etter gjeldende forskrift.

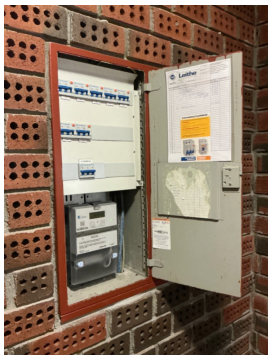
TG 2 Elektrisk anlegg

8. Er det tegn til at det har vært termiske skader (tegn på varmgang) på kabler, brytere, downlights, stikkontakter og elektrisk utstyr? Sjekk samtidig tilstanden på elektrisk tilkobling av varmtvannsbereider, jamfør eget punkt under varmtvannstank
Nei
9. Er der synlig defekter på kabler eller er disse ikke tilstrekkelig festet?
Nei

10. Er det tegn på at kabelinnføringer og hull i inntak og sikringsskap ikke er tette, så langt dette er mulig å sjekke uten å fjerne kapslinger?
Nei
11. Finnes det kursfortegnelse, og er den i samsvar med antall sikringer?
Ja
12. Foreta en helhetsvurdering av det elektriske anlegget, dets alder, allmenne tilstand og fare for liv og helse. Bør det elektriske anlegget ha en utvidet el-kontroll?
Ja Det anbefales at anlegget kontrolleres av autorisert foretak.
