# Tilstandsrapport

Enebolig

Gylsvegen 6, 6220 STRAUMGJERDE

Befaringsdato: 05.09.2025

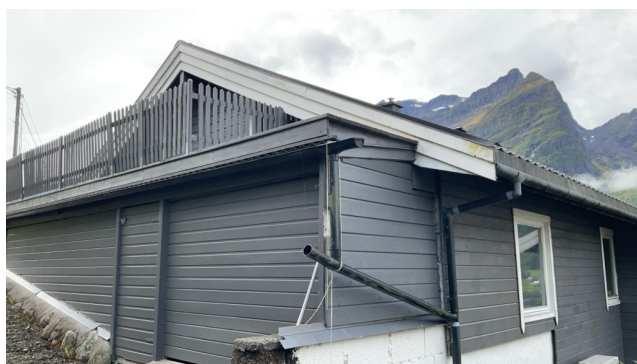
## ! TG 2 Veggkonstruksjon

Kledningen fremstår med utsatt vedlikehold og har en del værslitasje. Den anbefalte avstanden mellom bordkledning og terreng bør være 30 cm, med en minimums avstand på 10 cm. Dette for å forhindre at vann spruter opp på kledningen fra bakken ved kraftig regn og for å sikre god lufting i nedre kant av kledningen, noe som er essensielt for å forebygge fuktskader og råte.

- Uten tilstrekkelig lufting bak bordkledningen kan fuktighet som trenger inn bak bordene eller gjennom veggene innenfra ikke tørke opp. Dette skaper ideelle forhold for råtesopp og muggvekst.
- Musesperre må etableres.

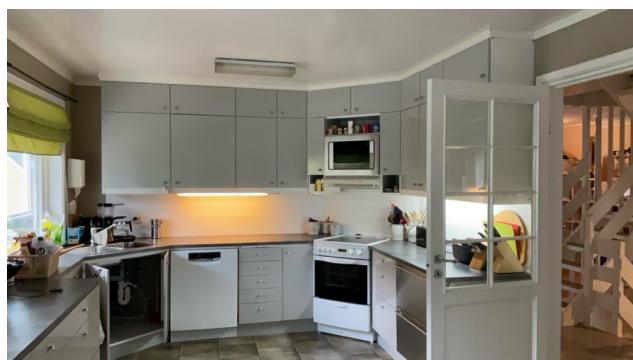
## ! TG 2 Avtrekk

Selv om ventilatoren fungerte, så tilsier alder på ventilator at den plutselig kan slutte og fungere.

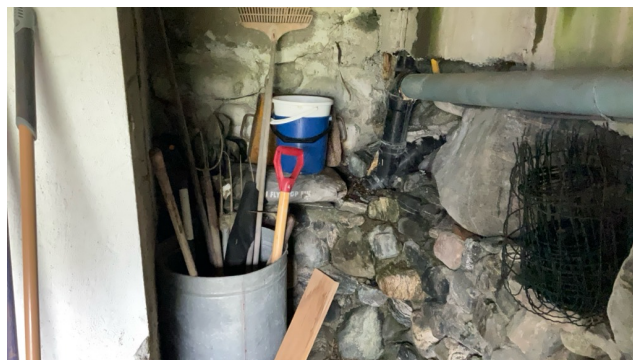
## ! TG 2 Grunnmur og fundamenter

Grunnmur i Leca lettklinkerblokk el. Grunnmueren er utvendig pusset og malte flater på de deler av grunnmuren som er synlig. Innvendig er det en del vegger som er innforede og kledde. Fundamenter betong under grunnmur.

- Lokal utbedring må utføres.
- Andre tiltak:

Normalt videre vedlikehold, samt holde tilsyn med riss vil være påregnelig

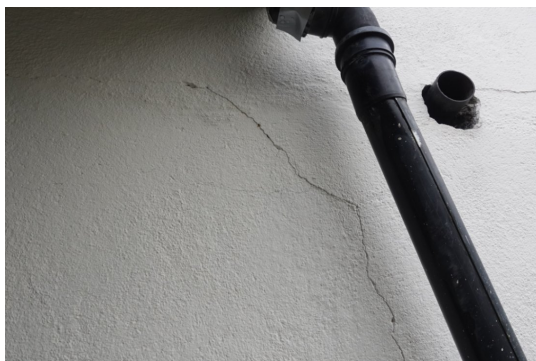
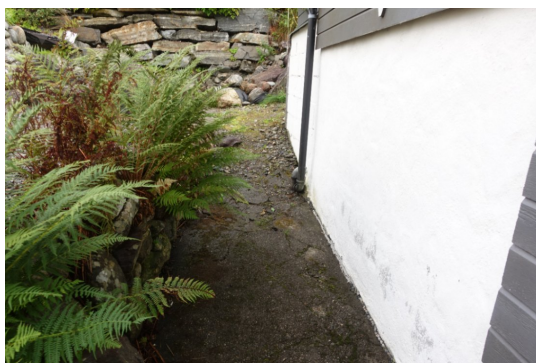
## ! TG 3 Forstøtningsmurer

Forstøtningsmurer er av naturstein ved adkomst/ inngangen til boligen.
