# Tilstandsrapport

Enebolig

Sikanveien 49, 8470 BØ I VESTERÅLEN

Oppdragsnr.: 12981-1264

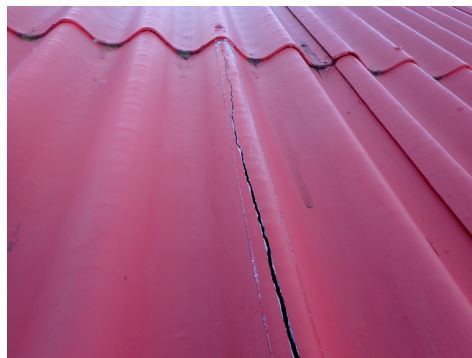
Stedvis noe flassing i øvre del av taktekke, spesielt mot vest/sørvest. En del sprekker i takplater mot nordøst. Det er gjort midlertidige utbedringer ved takfot på den siden. Mindre skader ved takfot mot sørvest. Det tas forbehold om andre skader mot sørvest, da hele takflaten ikke var mulig å inspisere.

Sprekker i takplater

Siden flere plater er sprukket, anbefales det å bytte taktekke.

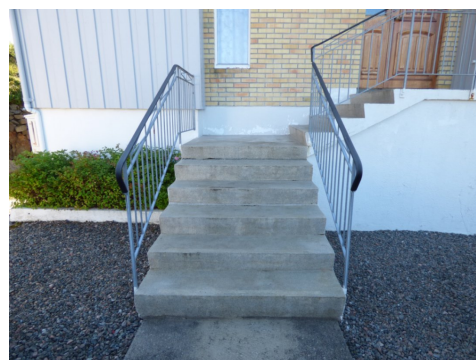
Trapp til hovedinngang

- Åpninger i rekkverk er ikke i henhold til krav i dagens forskrifter.
- Rekkverkshøyder er under dagens forskriftskrav til rekkverk i trapper.
- Det er påvist andre avvik:

En del hakk/merker i et par trinn, sannsynligvis etter stige. Noe oppsprekking på siden av trappa.

Rekkverket bør utbedres/endres for å tilfredsstille dagens krav. Oppsprekking bør undersøkes nøyer og eventuelle utbedringer utføres.

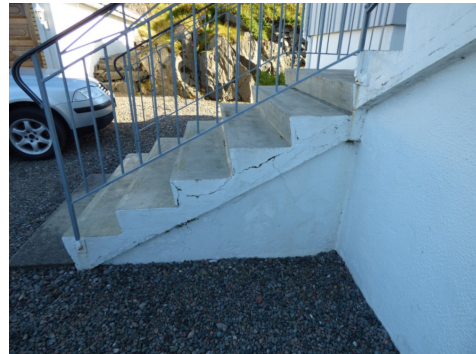
Oppsprekking på siden av trappa

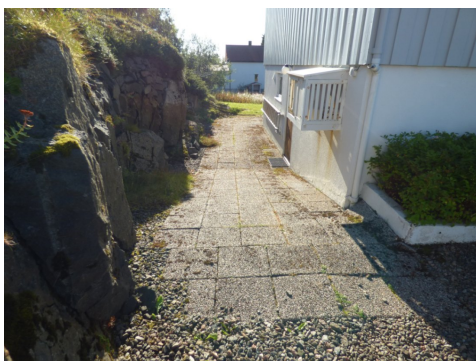
Flatt parti med heller mot sørøst
