# Tilstandsrapport

Enebolig

Sikanveien 49, 8470 BØ I VESTERÅLEN

Befaringsdato: 11.09.2025

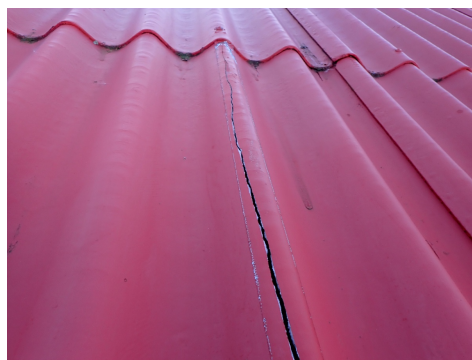
Stedvis noe flassing i øvre del av taktekk, spesielt mot vest/sørvest. En del sprekker i takplater mot nordøst. Det er gjort midlertidige utbedringer ved takfot på den siden. Mindre skader ved takfot mot sørvest. Det tas forbehold om andre skader mot sørvest, da hele takflaten ikke var mulig å inspisere.

Sprekker i takplater

Siden flere plater er sprukket, anbefales det å bytte taktekk.

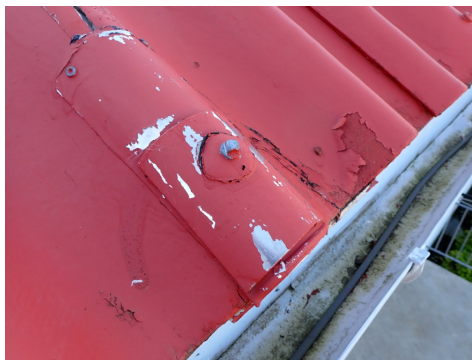
Midlertidige utbedringer ved takfot mot nordøst

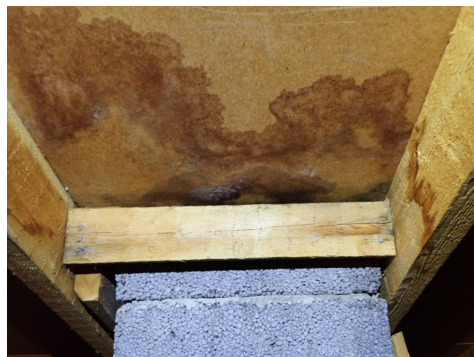
Fuktskjolder ved pipe og lyftelyr. Stedvis også små fuktskjolder andre plasser i undertak.

Fuktmåling i treverk ved pipa viser over 25 % RF (normalt for uttørket treverk bør ligge på 8 % eller lavere). Kontrollmålinger andre steder viser et generelt fuktnivå på rundt 10 %, men det ble også målt opp til 20 %.

Fuktskjolder skyldes sannsynligvis mindre lekkasjer ved pipe og lyftelyr. Det generelt forhøyede nivået skyldes trolig for dårlig lufting.

Fuktskjolder ved pipa

Kostnad er kun for utbedring av lufting, samt isolering i felt mot nord.

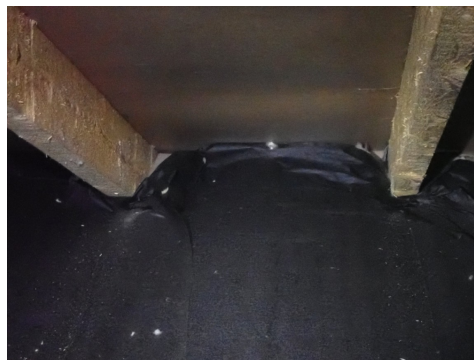
- Det er begrenset/dårlig ventilering av takkonstruksjonen.
- Det er påvist fuktskjolder/skader i takkonstruksjonen.

Manglende lufting langs raft

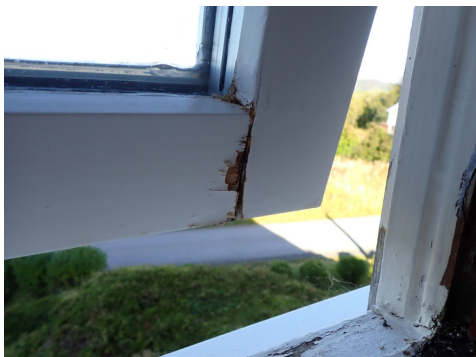
Fuktskader i ene hjørnet på vindu i stue mot nord. Ifølge hjemmelshaver kan dette vinduet være punktert.

Fuktskader på vindu i stue

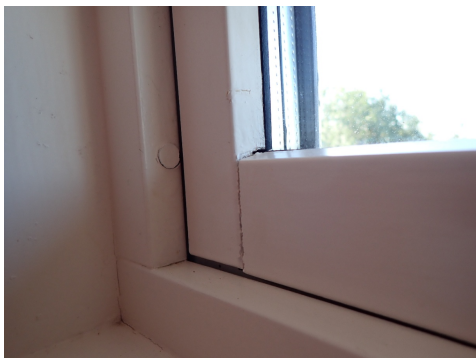
Del av omramming rundt glass siger, soverom mot sørvest

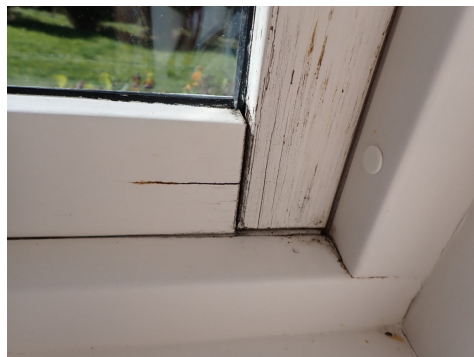
På soverom lengst mot nord må begge vinduer byttes. Det ene tar i karm, samt at nedre del av omramming rundt glass løsner fra side-omramming. Det andre vinduet har fuktskader, samt fuktmerker i utforing. Nedre del av omramming rundt glass har løsnet og vinduet lar seg ikke åpne.

Fuktskader, nedre del av omramming har løsnet

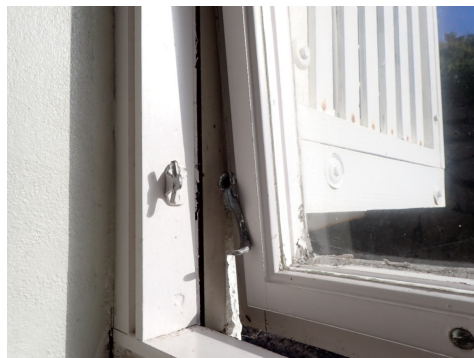
Vindu i teknisk rom kan bare åpnes litt

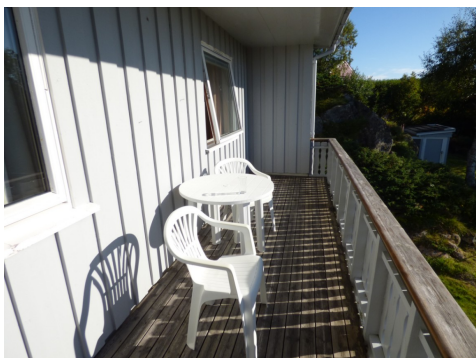
Veranda mot sørvest

- Rekkverket er for lavt i forhold til dagens krav til rekkverkshøyder.
- Det er påvist andre avvik:

Rekkverket er ca 76,5 cm, dagens standard er 1,0 m. "Oppbrett" i glassfiber mot vegg er veldig sprøtt og begynner å sprekke opp. Dette tyder på at levetiden nærmer seg slutten.

For å tilfredsstille dagens krav må rekkverket heves til 1,0 m. Det bør vurderes om glassfiberdekket skal fjernes. Hvis dette sprekker opp og fukt kommer inn i konstruksjonen under, vil det etter hvert medføre råte i bærende elementer. Hvis det er ønskelig med "tett" dekke for å unngå drypping til areal under, finnes det alternativer. Kostnad kun for nytt rekkverk.

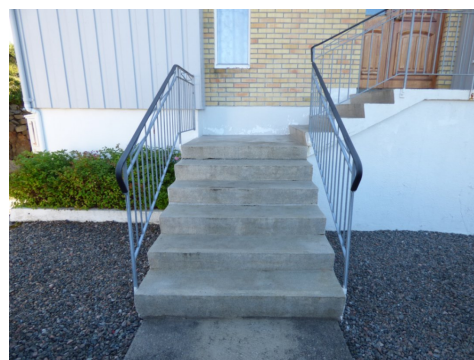
Trapp til hovedinngang

- Åpninger i rekkverk er ikke i henhold til krav i dagens forskrifter.
- Rekkverkshøyder er under dagens forskriftskrav til rekkverk i trapper.
- Det er påvist andre avvik:

En del hakk/merker i et par trinn, sannsynligvis etter stige. Noe oppsprekking på siden av trappa.

Rekkverket bør utbedres/endes for å tilfredsstille dagens krav. Oppsprekking bør undersøkes nøyer og eventuelle utbedringer utføres.

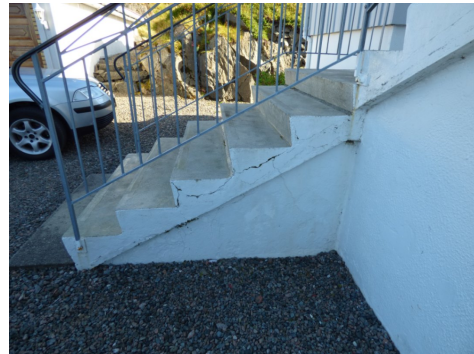
Oppsprekking på siden av trappa

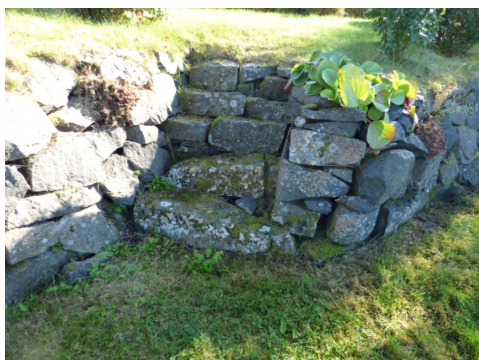
Trapp i naturstein

Ifølge forskriften skal det monteres rekkverk, men når man ser tomten under ett virker dette på takstingeniør som lite hensiktsmessig.

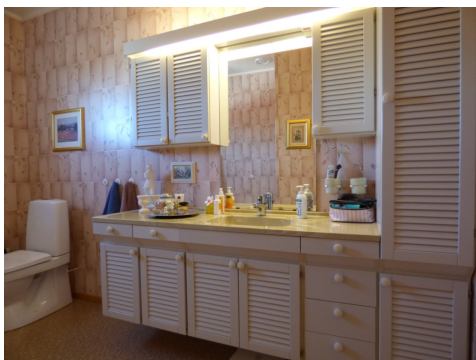
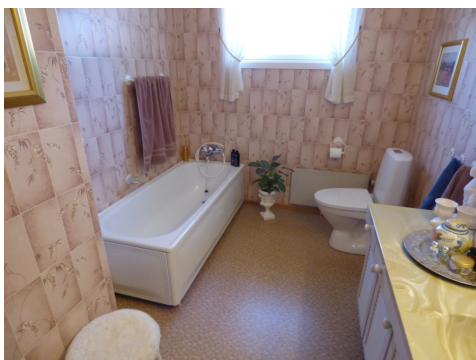
Våtromstapet løsner stedvis i skjøt, også i våtsonen.  
Oppsprekking i plateskjøt ved ventil i himling, trolig grunnet kondens.  
Noe manglende gulvbelegg ved list ved siden av dør.  
Noe mindre knirk.  
Avløp under vask går oppover etter vannlås. Spor i skap etter mindre drypplekkasje, under kobling på avløpsrør.  
Det er ikke mekanisk avtrekk som virker, ingen dedikert tilluft.  
Siden fyrkjelen for tiden ikke fungerer, er det ikke oppvarming på badet.

Ut fra en helhetsvurdering bør badet pusses opp fra grunnen. Alle forhold mtp tettesjikt, våtsone mm må dokumenteres.  
Badet er ikke i en slik stand at det må utbedres umiddelbart, det fungerer nok en tid til med forsiktig bruk. Det må imidlertid påpekes at forsikringsselskap, ved en eventuell skade, kan gjøre en avkortning i utbetaling hvis rommet ikke er i henhold til gjeldene forskrift.

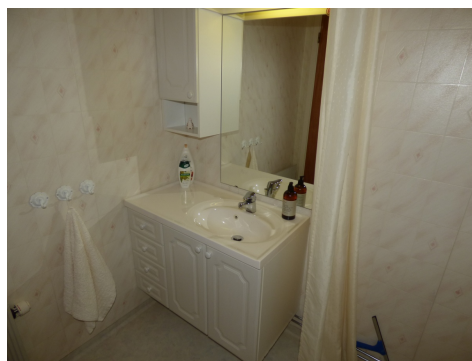
Bad i kjeller

Øvre del av sluken er løs, trolig har skruer rustet. Det er ikke kjent om dusjen har vært i bruk etter at sluken har løsnet.

Begynnende fuktskader i skrog på innredning, mot dusjhjørne.

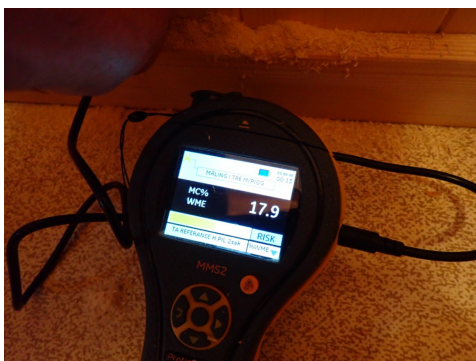
Fuktmåling viser opp til 18 % RF (normalen for uttørket materiale ligger rundt 8 % eller lavere).

Den økte fuktverdien skyldes ikke nødvendigvis at det kommer fukt fra badet, det kan like gjerne skyldes avdamping fra grunnen.

Fuktmåling i vegg mot bad

Ingen separate tiltak anbefales. Dette må ses i sammenheng med badet som sådan.

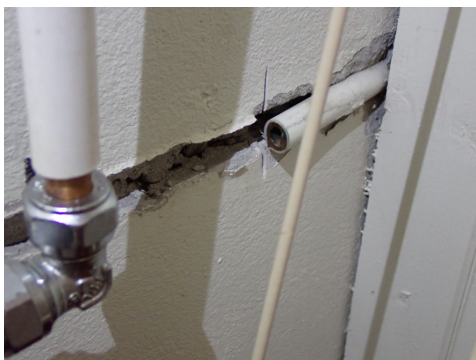
Det står igjen en del rør-ender (kappet) i vaskerom. Hjemmelshaver er ikke kjent med hva disse har vært til.

Kappet rør vaskerom

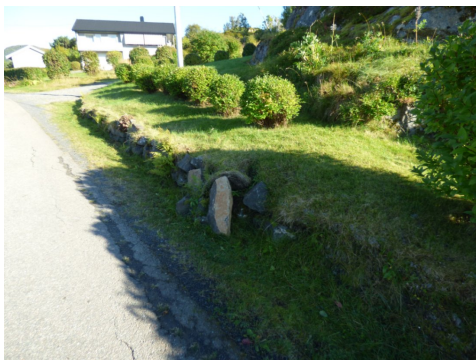
Mur langs vei med mindre skader
