FERDIGATTEST

Gnr./bnr. 6/789. Byggestedsadresse: Kamskjellveien 3 B
Tiltakshaver: Morten Øpsen
Tiltakets art: NYBYGG ENEBOLIG MED GARASJE

Tillatelse til mindre tiltak - Kamskjellveien 3B - 6/789 - Bruksendring fra tilleggsdel til hoveddel

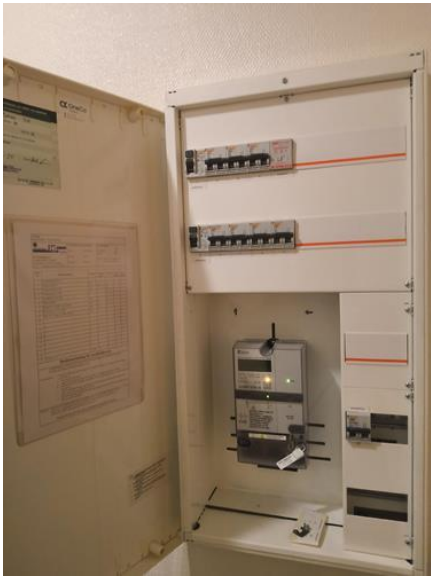
Elektrisk anlegg - [Sikringskap i kjeller]

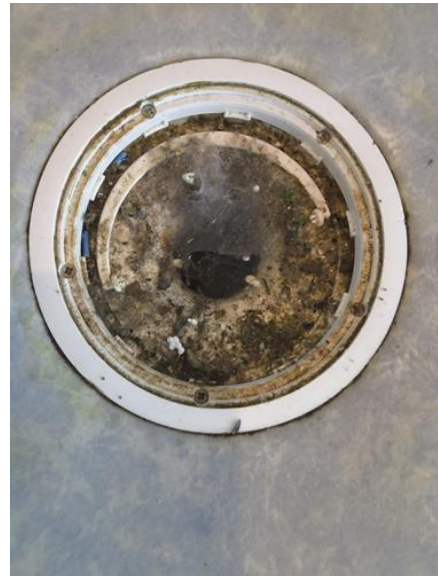
Slukets tilkomstmulighet for rengjøring - [Sluket ved bereder]

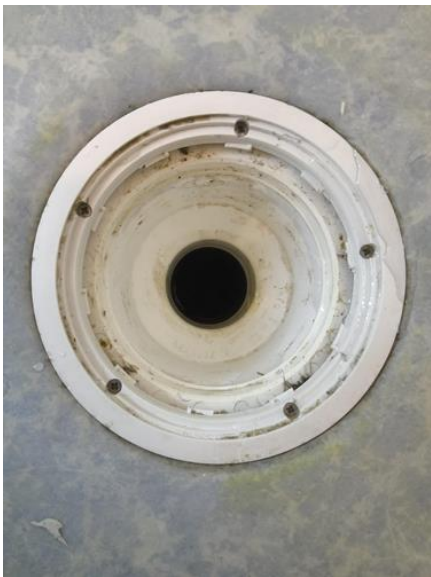
Slukets tilkomstmulighet for rengjøring - [Sluket under dusjkabinett på bad i kjeller]

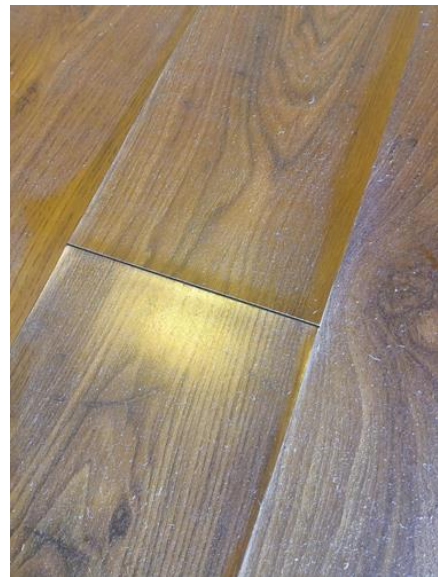
Overflater gulv - [Gulvflater ved kjøkken i kjeller]

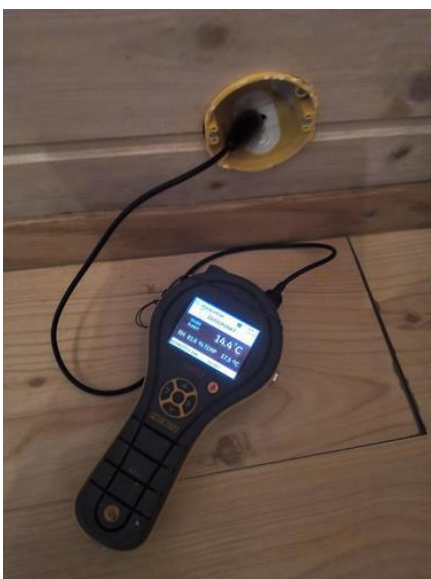
Etasjen har vegger under bakkenivå som er utlektet fra grunnmuren. Konstruksjonen er lukket. Ved hulltaking ble det observert utlektet grunnmur, isolasjon, plast og 1 lag panel i konstruksjonen. Dette sammen med dreneringens alder tilsier risiko for fuktskade i konstruksjonen. Det ble ikke observert skader eller symptomer på skader, men skader kan ikke utelukkes. Oppfølging med jevnlig ettersyn anbefales slik at tiltak kan iverksettes ved behov. TG2 er valgt for å belyse skaderisiko/behov for tiltak.

Det er foretatt hulltaking og utført fuktmåling med egnet instrument (Protimeter MMS), i utlektet kjellevegg. Det ble registrert forhøyede fuktverdier. Målingen gir kun et øyeblikksbilde av forholdene og kan endre seg med årstider, fukt- og temperaturforhold. Målingene viser følgende: RH 81,6 %, temperatur 17,5 grader C og duggpunkt 14,4 grader C. Dette kan indikere utettheter/funksjonssvikt. Årsak bør avklares og videre fukttilførsel bør stoppes.

Konstruksjoner (tilfarergulv, himling og vegger). - [Fuktmåling kjellevegg]

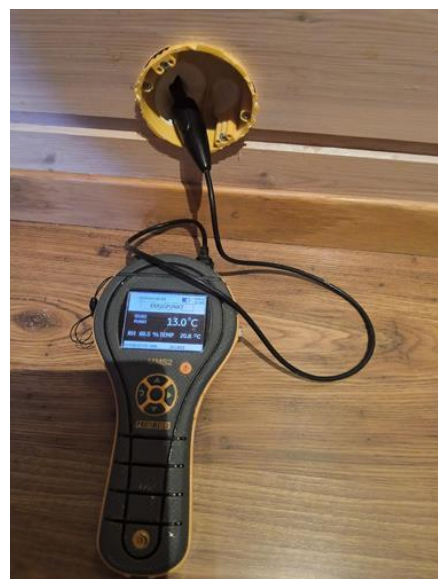
Fukt i tilliggende konstruksjoner - [Fuktmåling bad i kjeller]

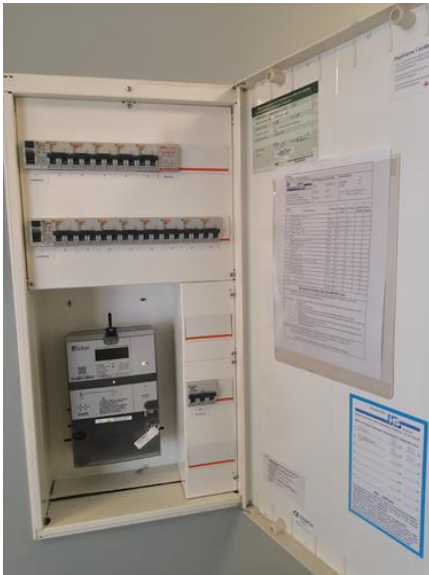
Elektrisk anlegg - [Sikringskap 1 etg]

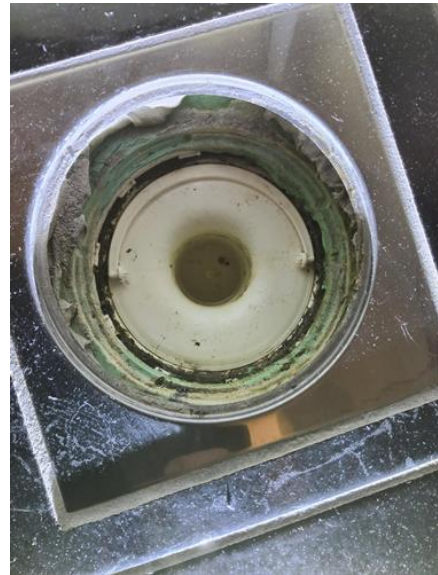
Slukets tilkomstmulighet for rengjøring - [Sluket på vaskerom]

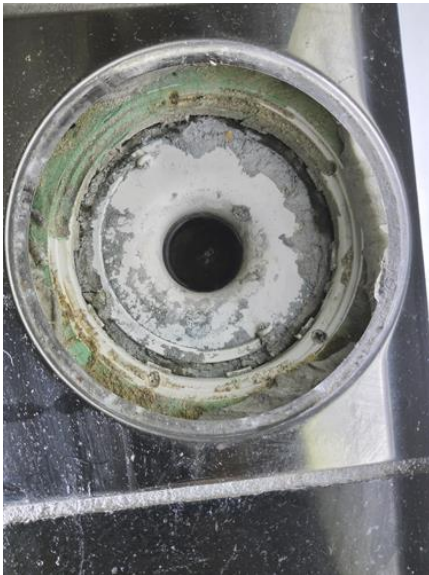
Slukets tilkomstmulighet for rengjøring - [Sluket ved vaskemaskin]

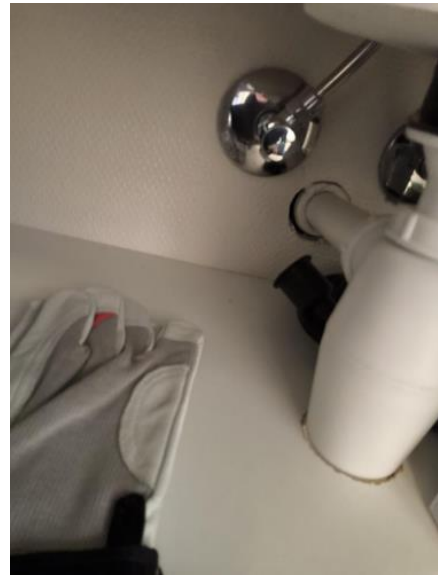
TG 2	Overflater vegger	Det er observert uegnede materialer i våtsone, eksempelvis malt tapet. TG2 er satt for å belyse risiko med hensyn til fukt.
		Membran, tettesjikt og overgang til sluk.	Tettesjiktet har en alder som tilsier at restlevetiden er usikker. Rommets lekkasjesikkerhet kan derfor ikke verifiseres, eventuelt bør nytt tettesjikt etableres. Tettedetaljer ved rørgjennomføring tilknyttet vask er usikker. Fare for fuktinntregning i konstruksjon. Tettedetaljer bør fornyes.

Membran, tettesjikt og overgang til sluk. - [Tettedetaljer under vask. Bad 1 etg]

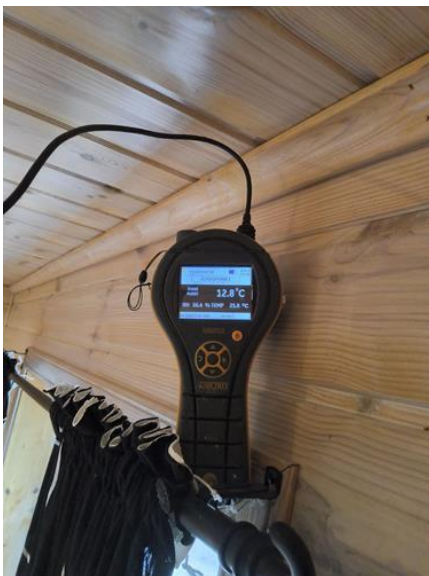
Fukt i tiliggende konstruksjoner	Det er foretatt hulltaking og utført fuktmåling med egnet instrument (Protimeter MMS), i tilstøtende rom til våtsone. Det ble ikke registrert forhøyede verdier eller andre avvik. Målingene viser følgende: RH 43,9 %, temperatur 25,1 grader C og duggpunkt 12,1 grader C. Målingen gir kun et øyeblikksbilde av forholdene og kan endre seg med årstider, fukt- og temperaturforhold.
--	----------------------------------	--

Fukt i tiliggende konstruksjoner - [Fuktmåling vaskerom]

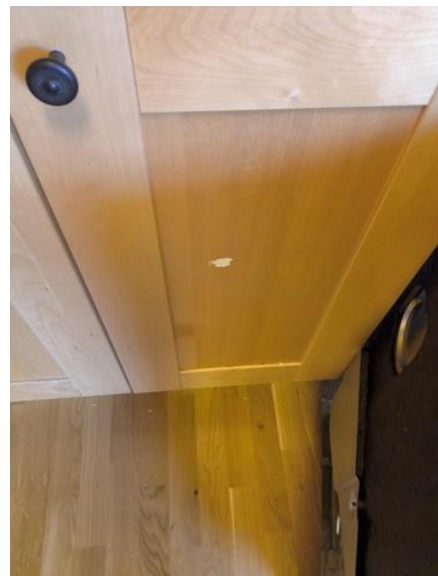
TG 2	Innredning	Det er observert avflassing/hakk på dør ved vaskeskap. Omfanget tilsier ikke skader utover det kosmetiske. Tiltak vurderes ved behov.
--	------	------------	---

Innredning - [Dørbladet under kjøkkenbenk]

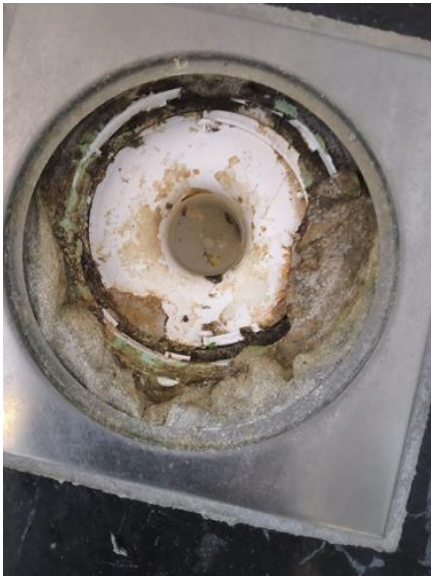
Slukets tilkomstmulighet for rengjøring - [Sluket under dusjkabinett. Bad 2 etasje]

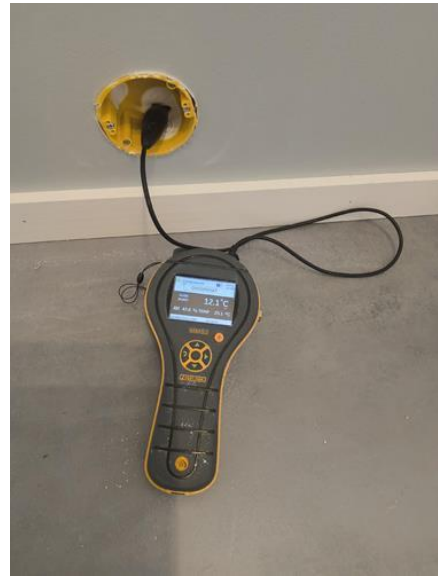
Fukt i tilliggende konstruksjoner - [Fuktmåling bad 2 etasje]

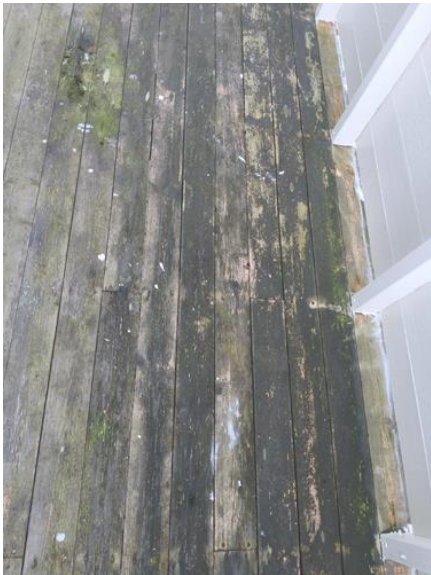
TG 2	Utragede eller understøttede konstruksjoner (balkonger, verandaer)	Rekkverkshøyden er under 1,0 meter. Avvik fra dagens byggeteknisk forskrift. Tiltak anbefales. Overflatebehandlingen er slitt og trenger fornying. Restlevetiden usikker. Tiltak bør påregnes.
---	--	---

Balkonger, terrasser, veranda etc - [Balkong gulv]
