# Tilstandsrapport

Enebolig

Møysalveien 3244, 8414 HENNES

Befaringsdato: 22.09.2025

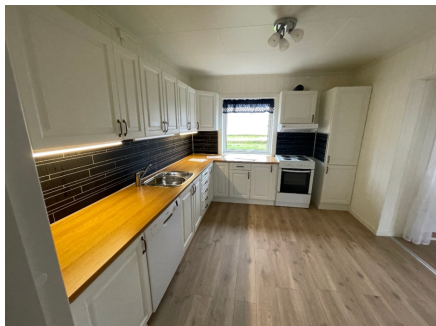
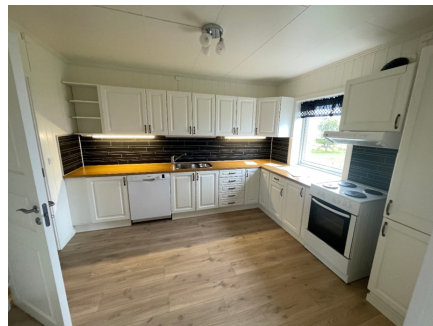
#### TG 1 Overflater og innredning

Kjøkkenet har innredning med profilerte fronter. Benkeplaten er av laminat.

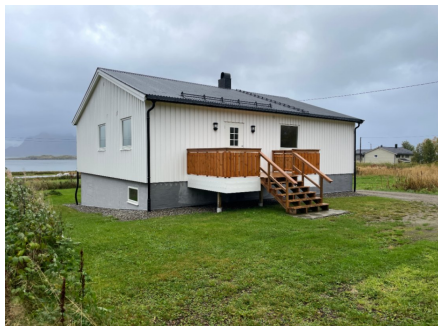
Det er viktig at terreng heller riktig i områder ved grunnmur.

Overflatevann skal hurtigst mulig vekk fra bygning for på den måten å unngå unødvendig fuktbelastning på utvendig fuksikring og drenering. Ideelt bør det i en avstand på minimum 3 meter være god helling vekk fra grunnmur. Konsekvensen av manglende tiltak er økt risiko for vannansamlinger mot grunnmur, som kan føre til fukskader og redusert levetid på konstruksjonen.
