# Tilstandsrapport

Enebolig

Møysalveien 3244, 8414 HENNES

Rapportdato: 01.10.2025

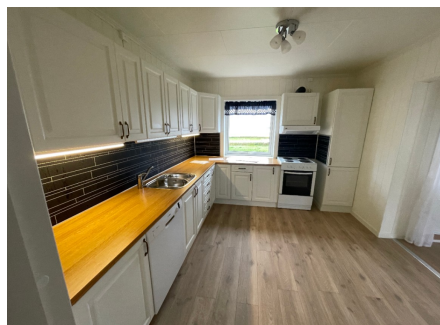
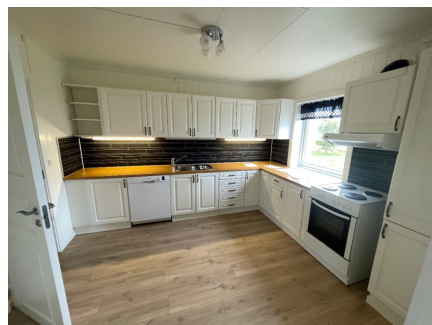
Kjøkkenet har innredning med profilerte fronter. Benkeplaten er av laminat.

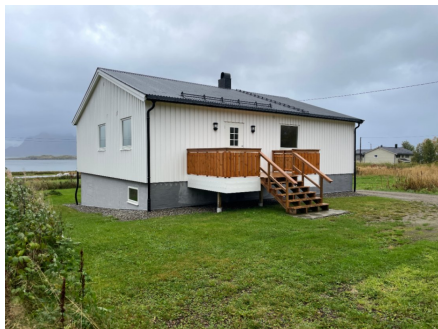
Det er viktig at terreng heller riktig i områder ved grunnmur.

Overflatevann skal hurtigst mulig vekk fra bygning for på den måten å unngå unødvendig fuktbelastning på utvendig fuksikring og drenering. Ideelt bør det i en avstand på minimum 3 meter være god helling vekk fra grunnmur. Konsekvensen av manglende tiltak er økt risiko for vannansamlinger mot grunnmur, som kan føre til fukskader og redusert levetid på konstruksjonen.
