Tilstandsrapport

Gullnesvegen 52
3840 SELJORD
Gnr./Bnr.: 48/94
Seljord kommune

Befaringsdato: 01.09.2025

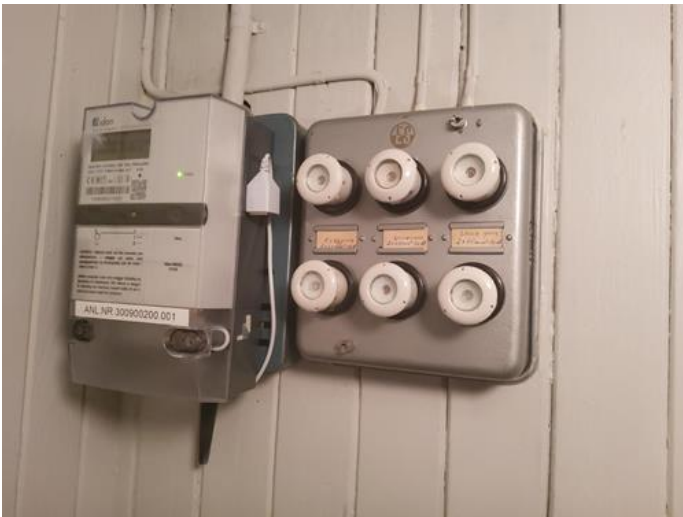
Det er observert utettheter rundt kabelføringer i sikringsskap. Det er ikke fremlagt dokumentasjon på de deler av det elektriske anlegget som er montert før 1999. Med bakgrunn i ovennevnte avvik bør det gjennomføres en utvidet el-kontroll av en kvalifisert elektrofaglig person.

Elektrisk anlegg - [Sikringsskap]

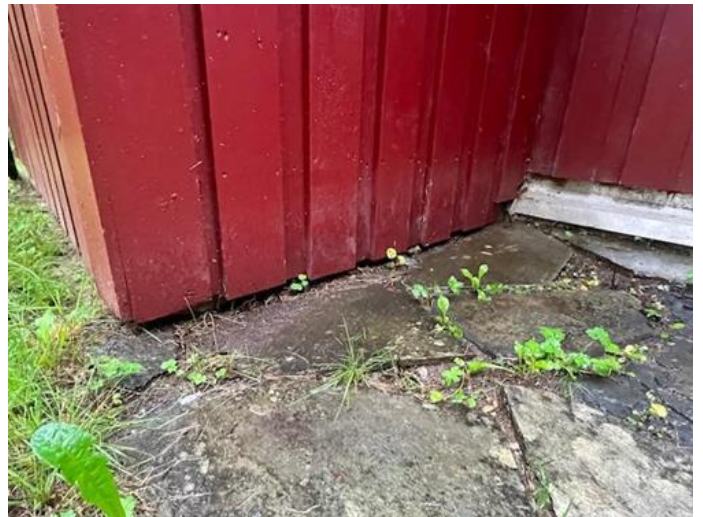
Det observeres at ytterkledningen mangler tilstrekkelig luftespalte og deler av kledning/veggkonstruksjon er avsluttet nær bakke, noe som erfaringsmessig øker risikoen for skjulte skader og redusert levetid på kledningen/veggkonstruksjonen.

Kommentar - [Vegg avsluttet nær bakke]

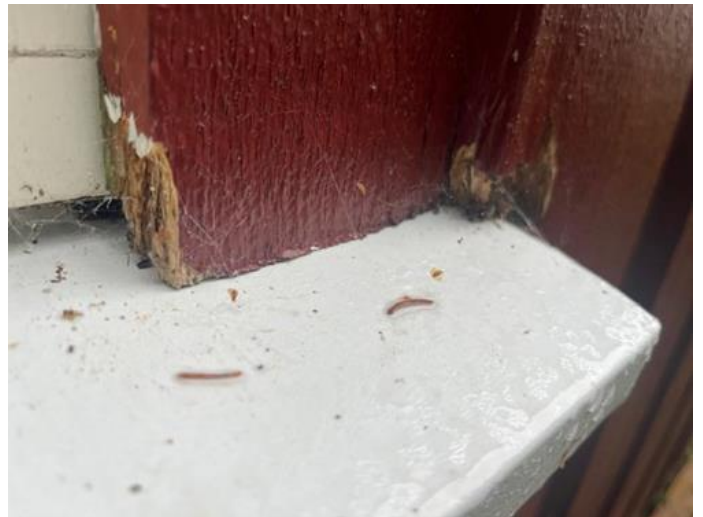
Utvendige fasader har slitasjesymptomer. Stedvise tørrsprekker og løs maling, vridde/løse kledningbord og spredte råteskader registrert. Tiltak bør påregnes.

Kommentar - [Eksempel på råteskader]

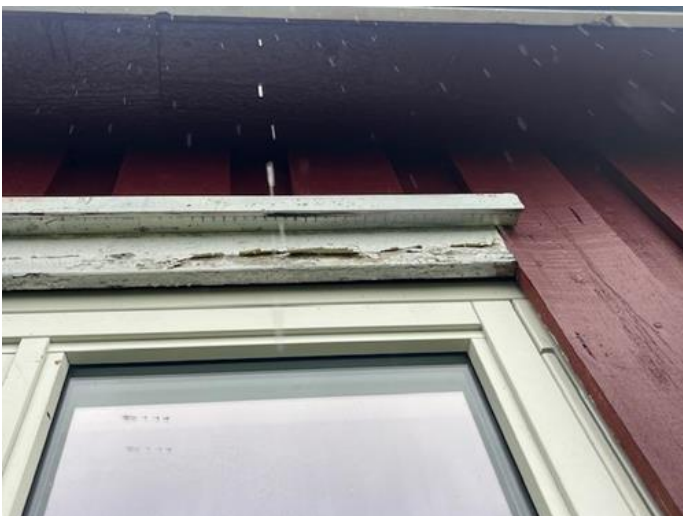
Innsettsingsdetaljer, inkl. beslagsløsninger rundt enkelte dører/vinduer har uheldige/mangelfulle løsninger. Åpninger/utettheter registrert. Det er blant annet fare for fukt i konstruksjon. Tiltak anbefales.

Annet - [Eksempel på åpninger rundt vindu]

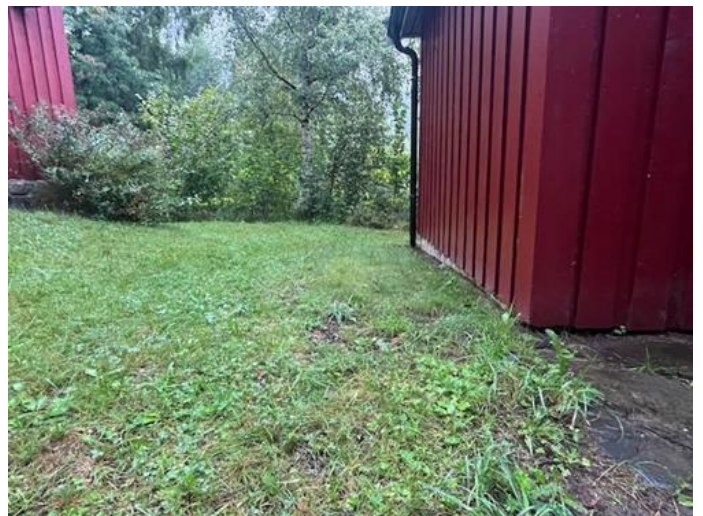
Utvendig terreng inntil grunnmur/krypekjeller heller feil vei. Det betyr uønsket vanntilsig og ytterligere merbelastning av fukt. Ytterligere undersøkelser og tiltak bør påregnes. Sjablongmessig prisanslag: kr 100 000 - 300 000

TG 3	Helhetsvurdering	Terrenget rundt bygget har stedvis fall mot grunnmuren. Det kan ikke verifiseres at grunnmuren har utvendig fuktsperre. Vann fra yttertaket er ikke ledet vekk fra bygningen/grunnmuren i tilstrekkelig grad. Forholdene kan være med å øke fuktbelastningen på grunnmuren og krypekjelleren. Det ble registrert fukproblematikk/skader i krypekjeller som tilsier funksjonssvikt. Ubedring/utskiftning bør påregnes. Ytterligere undersøkelser anbefales for å avdekke skadeårsak/-omfang. Sjablongmessig prisanslag: kr 100 000 - 300 000
---	------------------	--

Beskrivelse - [Terrengfall mot grunnmur]

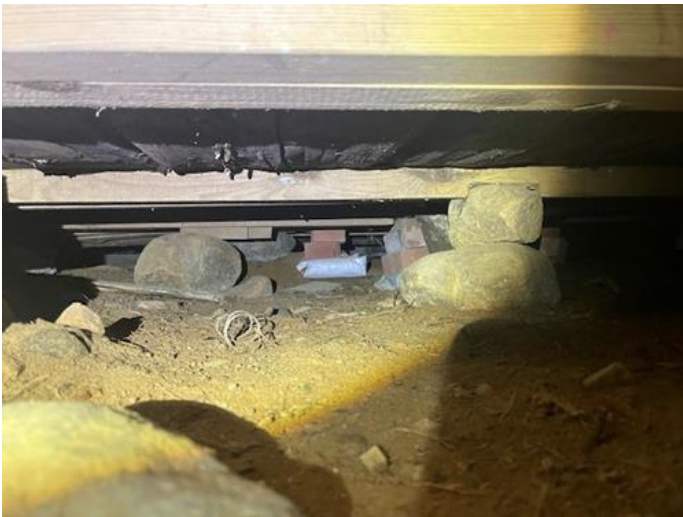
Krypekjelleren har fuktproblematikk. Vekspersent eksempelvis målt til over 20 i bjelkelag. Soppdannelser og råteskader i større omfang registrert. Det er ikke etablert fuktsperre mot grunn.

Krypekjelleren har svært begrenset inspeksjonsmulighet. Konstruksjonen har erfaringsmessig vist seg skadeutsatt og derfor med høy risiko. Skjulte skader kan ikke utelukkes.

Helhetsvurdering - [Krypekjeller]

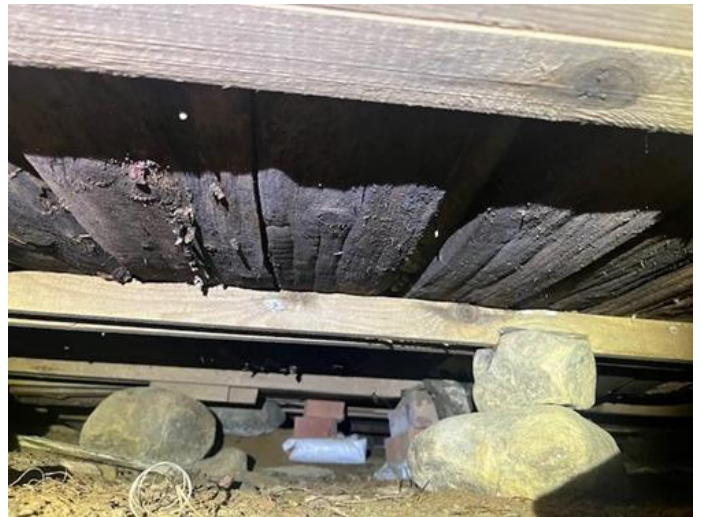
Helhetsvurdering - [Eksempel på råteskader i krypekjeller]

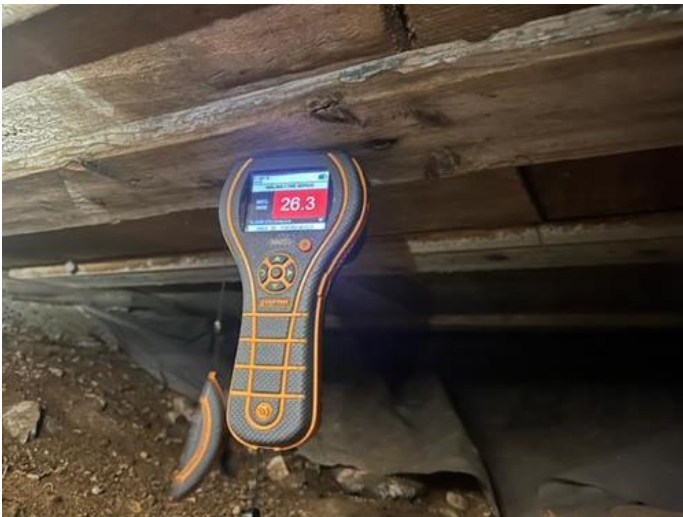
Helhetsvurdering - [Fuktmåling i krypekjeller]

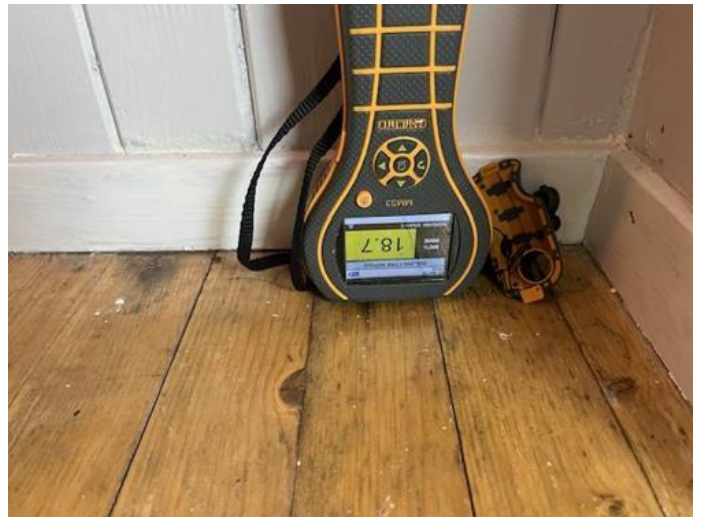
Fuktmerker og forhøyede fuktverdier registrert i gulv i entre. Forholdet er vurdert til å kunne sees i sammenheng med krypekjeller.

Øvrige rom [eksklusive spesialrom] - [Fuktmåling i entregulv]
