Tilstandsrapport

Rekkehus

Kyrkjevegen 148 I, 6230 SYKKYLVEN

Rapportdato: 26.09.2025

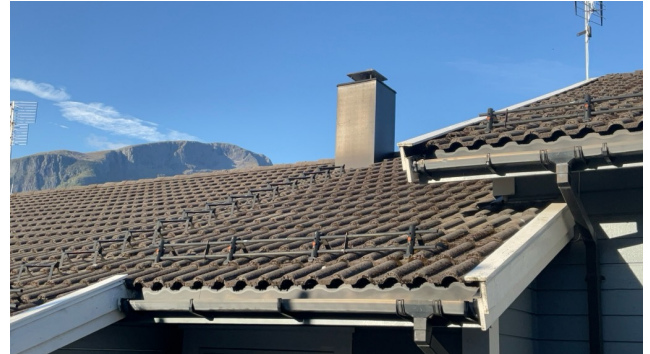
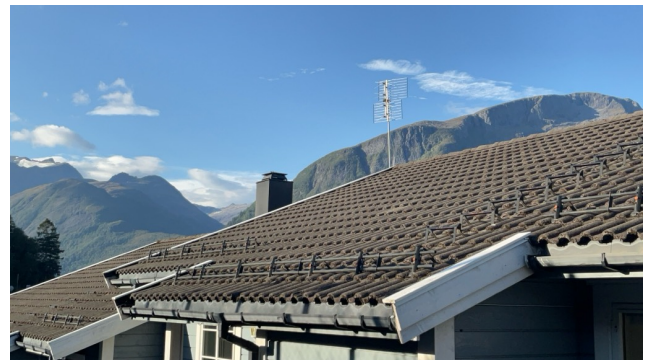
! TG 2 Takteking

- Mer enn halvparten av forventet brukstid er passert på taktekingen.
- Mer enn halvparten av forventet brukstid er passert på undertak.
- Det er avvik:

- Tiltak:
- Overvåk tilstanden jevnlig. For å få tilstandsgrad 0 eller 1 må tekkingen skiftes ut, men tidspunktet for når dette er nødvendig er vanskelig å si noe om.
- Når takteking og undertak begynner å bli gamle, øker risikoen for lekkasjer, noe som kan føre til omfattende og kostbare reparasjoner av underliggende konstruksjoner dersom en ikke foretar tiltak på konstruksjonene før dette oppstår.

Vedlikehold med mosefjerning må utføres. Det er viktig at tekket er fritt for mose. Røtter fra mose kan lede vann inn i ellet til undertaket og påføre fuktskader.

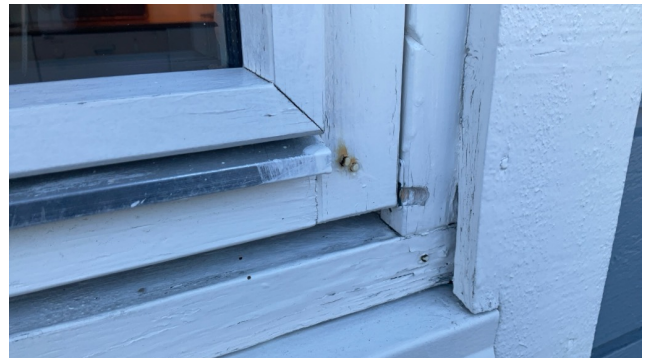
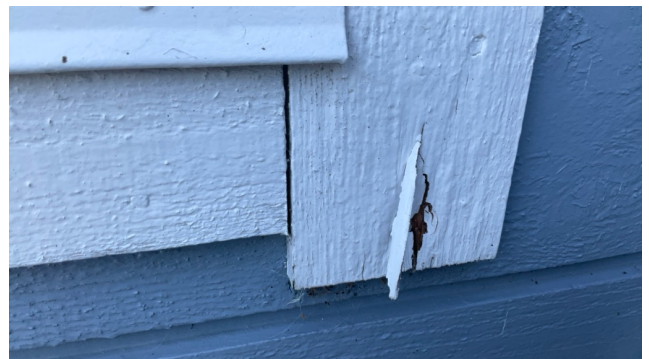
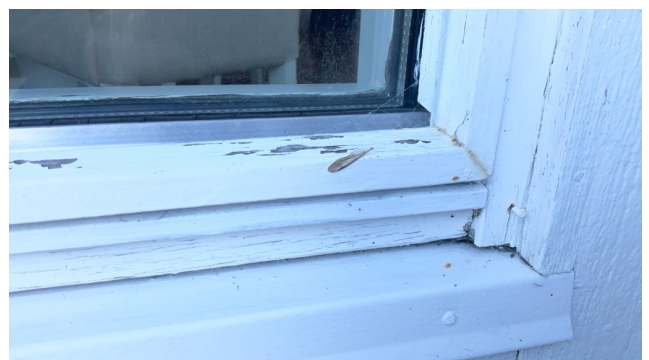
! TG 2 Dører

- Karmene i dører er værslitte utvendig og det er sprekker i trevirket. Det anmerkes forhøyet slitasje i nedkant på trefyllingen på balkongdøren.

Det er registrert slitasje på overflater på karmen/ dørbord som medfører vedlikehold.

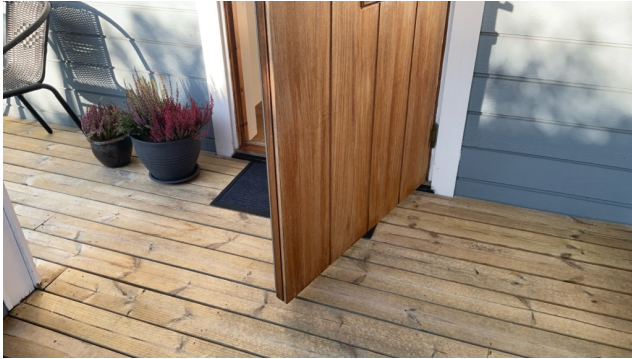
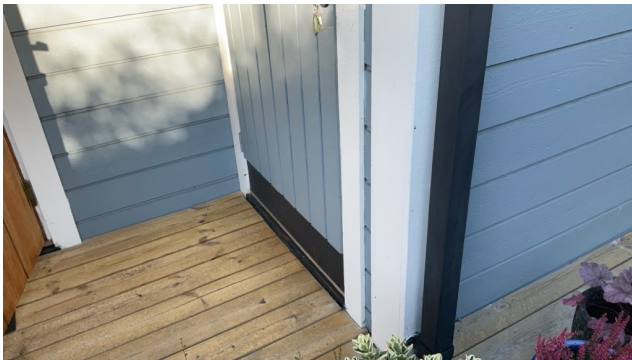
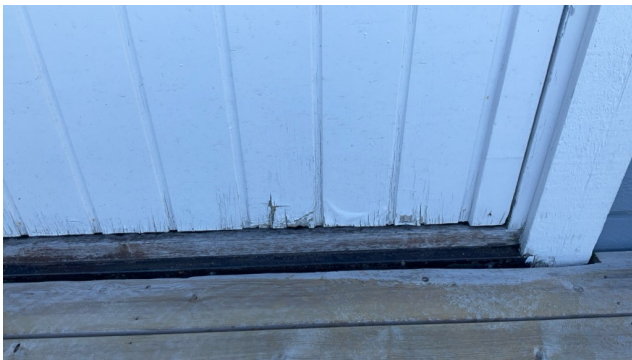
TG 3 Balkonger, terrasser og rom under balkonger

- Det er påvist fukt-/råteskader i konstruksjonen.
- Det er avvik:

Det er påvist råteskade på enkelte rekkverk bord, dette er spesielt registrert på de bodene som går helt ned til asfalt/ terreng. Det er registrert en del slitasje på dekke og på rekkverk.

- Råteskadet trekledning må skiftes ut.

Vedlikehold og oppgraderinger av rekkverk og dekket er påregnelig. Ved utskiftningen av rekkverkbord anbefales det avstand mellom nederste bord og terreng, dette for å hindre at kledningen står i fukt og får anledning til å tørke ut.

Kostnadsestimat: Under 10 000

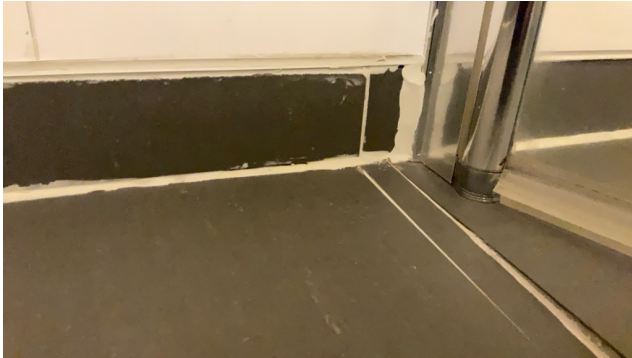
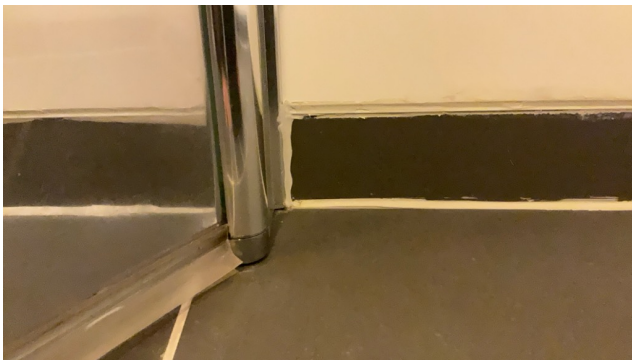
! TG 2 Overflater Gulv

- Det er påvist at flisfuger har riss/sprekker.
- Det er avvik:

Slike avvik med sprang gir også utfordringer ved renhold, da smuss og vann lettere samler seg i kantene mellom flisene.
Riss og sprekker i fuger kan føre til at fuger smuldre opp eller gir misfarging og over tid føre til løse eller defekte fliser. Ufagmessig silikonerings kan føre til mangelfull bevegelighet, spesielt i overganger og hjørner, noe som øker risikoen for sprekke-dannelser når underlaget beveger seg.

Montering av tett dusjkabinett vil være en anbefalt løsning for dette badet, dusjvann vil da bli direkte ledet i sluken uten å fuktbelaste vegger og gulvet.

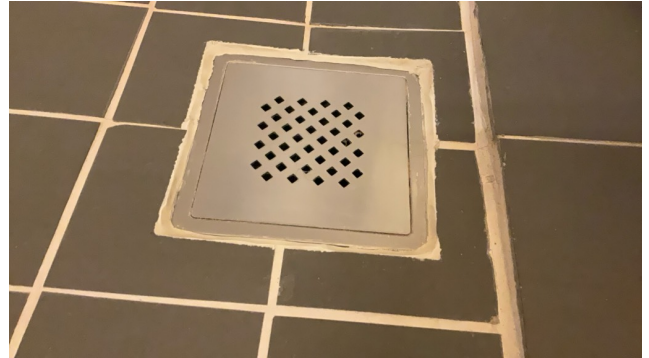
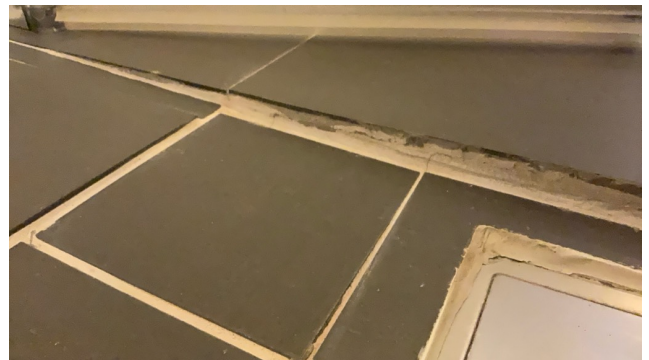
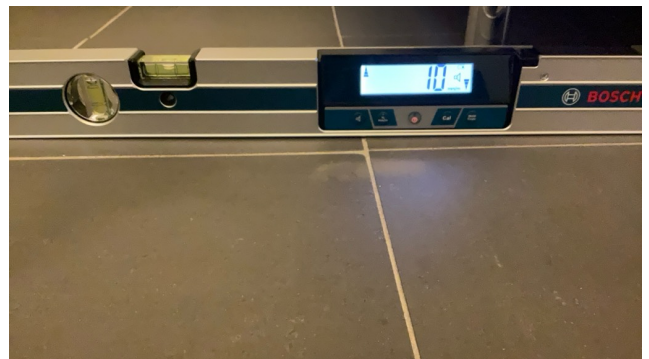
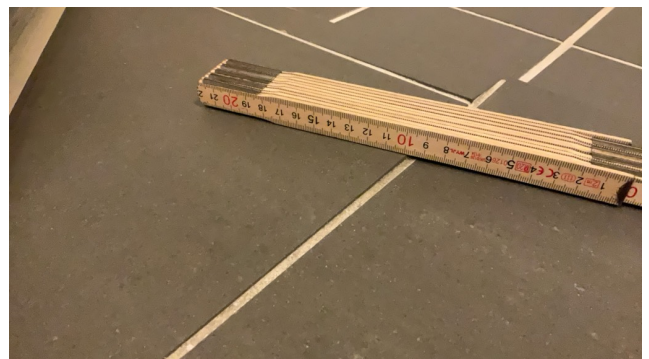
! TG 2 Sluk, membran og tettesjikt

Montering av tett dusjkabinett vil være en anbefalt løsning for dette badet, dusjvann vil da bli direkte ledet i sluken uten å fuktbelaste vegger og gulvet.
