# Tilstandsrapport

levert av Anticimex AS

Grimås 193  
3840 SELJORD  
Gnr./Bnr.: 58/1  
Seljord kommune

Befaringsdato: 01.09.2025

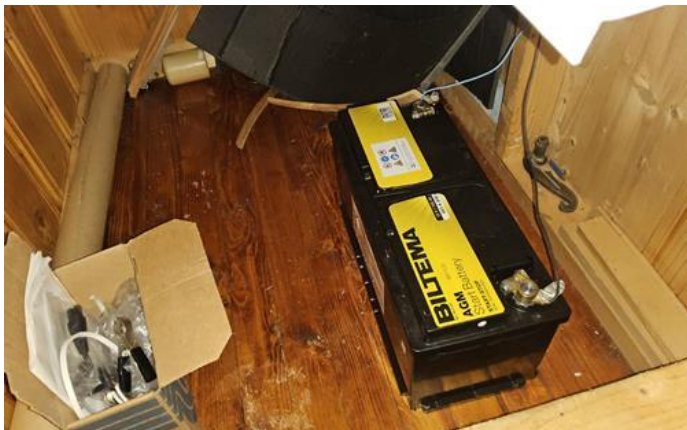
Elektrisk anlegg - [Batteri tilkoblet solcellepanel.]

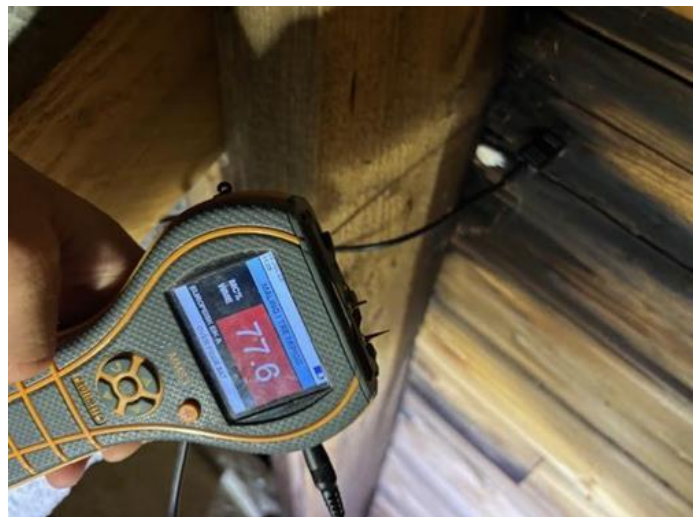
| <b>TG 3</b> | Overflater vegger/undertak | <p>Det er påvist fuktskader i undertak rundt pipe og synlige våte undertaksbord helt nede ved yttervegg. Årsak er vurdert å være lekkasje fra yttertak. Tiltak for å stoppe fuktilførsel må påregnes. Overflater må fornyes. Sannsynlighet for følgeskader i konstruksjonen. Ytterligere undersøkelser for å avdekke skadeomfang og aktuelle tiltak må derfor påregnes.</p> <p>Det er utført fuktmåling med pigg i treverk med egnet instrument (Protimeter MMS), i under tak og bjelker. Det ble registrert forhøyede fuktverdier. Målingene viser vektprosent over 20. Det ble i tillegg konstatert fuktskader i konstruksjonen. Årsakene til fuktskader er som regel sammensatte. Årsak må avklares og fuktskade må utbedres.</p> <p>Det er observert råtesopp/-skader rundt pipe. Tiltak for å stoppe fukt og utbedring av skader må påregnes.</p> <p>Det er observert spor etter treskadeinsekter. Ytterligere undersøkelser for å avdekke skadeomfang og eventuelle tiltak bør påregnes.<br/>Sjablongmessig prisanslag: kr 10 000 - 50 000</p> |

Overflater vegger/undertak - [Forhøyede fuktverdier i undertak.]

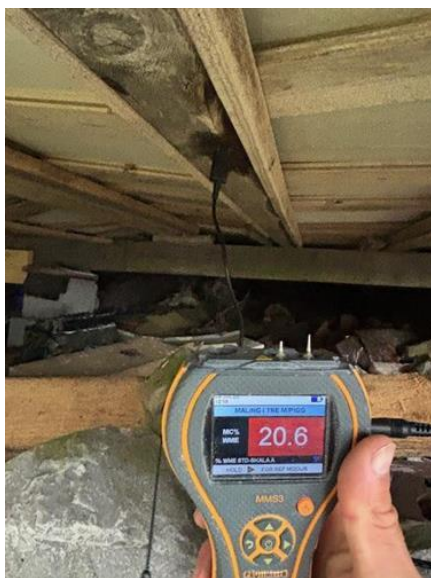
Overflater vegger/undertak - [Forhøyede fuktverdier i stubloft under hytten]

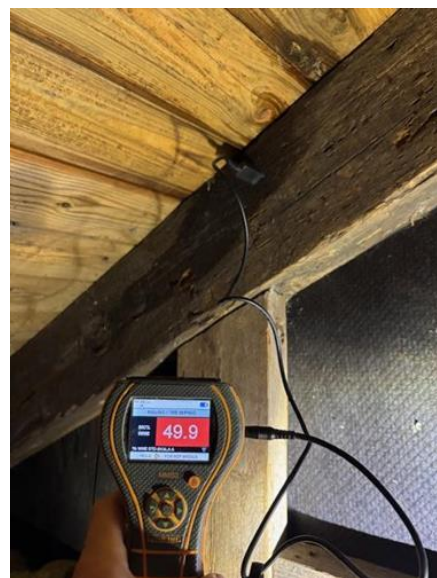
Overflater vegger/undertak - [Forhøyede fuktverdier i undertak.]
