# Tilstandsrapport

Enebolig

Støveien 1, 8430 MYRE

Rapportdato: 03.11.2025

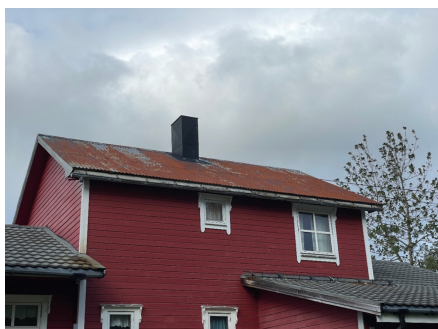
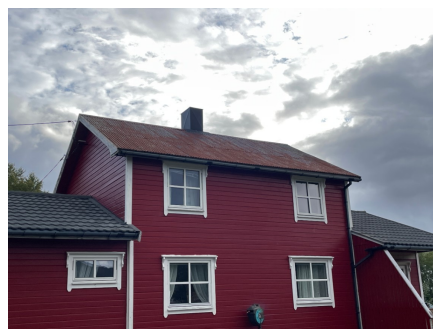
- Mer enn halvparten av forventet brukstid er passert på taktekkingen.
- Det er avvik:
- Utvendige beslagsløsninger er ikke fagmessig utført.

Det observeres rust på bølgeblekkplater.

Konsekvensen av manglende utbedring er økt risiko for fuktskader, lekkasjer og redusert levetid på takkonstruksjonen.

Det bør utføres lokal utbedring av rust på bølgeblikkplatene for å forhindre videre korrosjon og lekkasjer.

Vegg beslag på tilbygg bør føres opp bak taktekkingen for å sikre korrekt avrenning og hindre vanninntrenging i konstruksjonen.

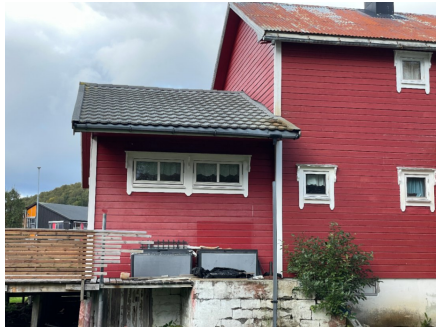
Veggene har trekonstruksjon av ukjent utførelse. Fasade/kledning har liggende bordkledning.

- Det er ingen eller liten lufting i nedre kant av kledning mot grunnmur.
- Det er påvist spredte råteskader i bordkledningen.

- Råteskadet trekledning må skiftes ut.
- Råteskader i bordkledningen kan fortsette å utvikle seg både i tilliggende bordkledning og til bakenforliggende veggkonstruksjon, dersom en ikke foretar tiltak.
- Det bør foretas tiltak for å bedre lufting av kledningen.
- Uten tilstrekkelig lufting bak bordkledningen kan fuktighet som trenger inn bak bordene eller gjennom veggen innenfra ikke tørke opp. Dette skaper ideelle forhold for råtesopp og muggvekst.

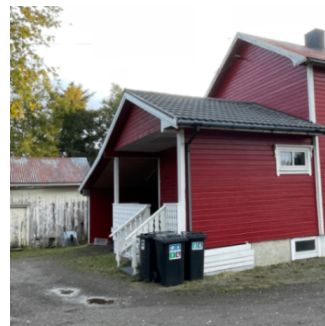
Trapper i tre og metall fra veranda/repos i forbindelse med inngangsparti. Reposet har takoverbygg.

- Det er ikke krav om utbedring av åpninger i rekkverk til dagens forskriftskrav.
- Rekkverk må monteres for å lukke avviket.

Rekkverk må monteres for å lukke avviket. Manglende rekkverk medfører økt risiko for fallskader og gjør trappen mindre sikker i bruk.

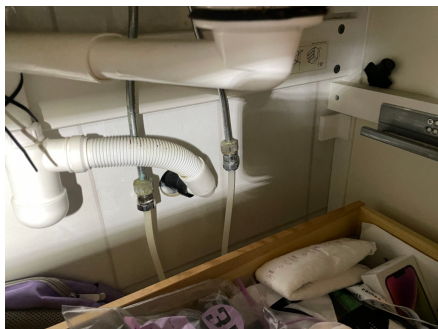
- Det er ikke påvist tilfredsstillende løsning for å synliggjøre lekkasje fra innebygget sisterner.

- Det må gjennomføres ytterligere undersøkelser.
- Uten dreneringsløsning/lekkasjesikring kan lekkasjer pågå over lang tid uten å bli oppdaget. Dette kan føre til omfattende fuktskader i omkringliggende byggematerialer.

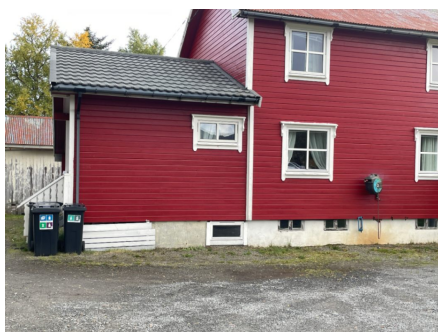
Bygningen har betonggrunnmur.

Overflatevann skal hurtigst mulig vekk fra bygning for på den måten å unngå unødvendig fuktbelastning på utvendig fuktsikring og drenering. Ideelt bør det i en avstand på minimum 3 meter være god helling vekk fra grunnmur. Tiltak bør vurderes utført i forbindelse med drenering og bortledning av vann fra taknedløp, hvor det arronderes fall fra grunnmur.

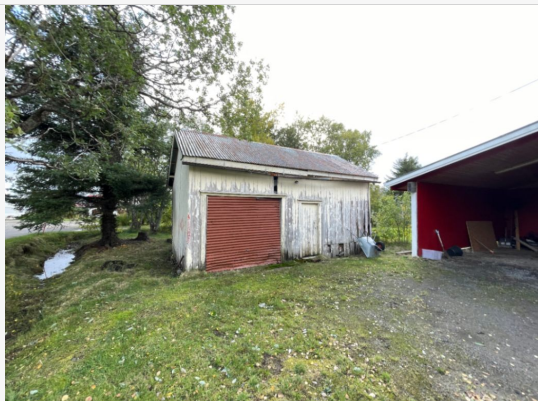
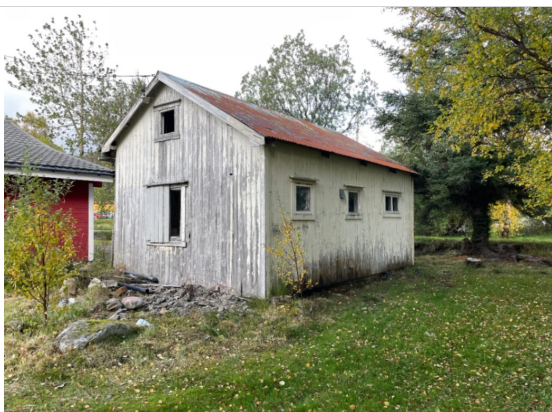
Bygget er i dårlig forfatning.
