Tilstandsrapport

levert av Anticimex AS

Luftå 10
4322 SANDNES
Gnr./Bnr.: 47/1269
Sandnes kommune

Befaringsdato: 15.10.2025

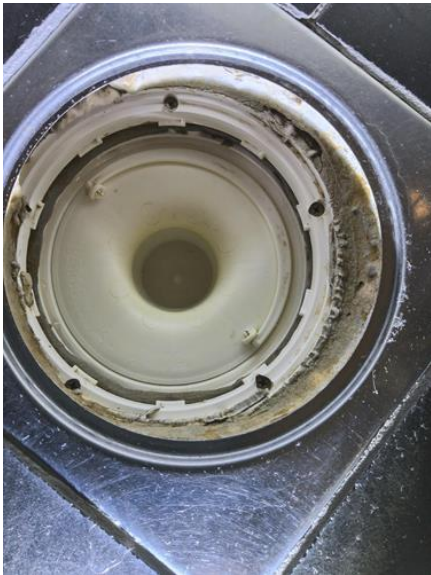
Slukets tilkomstmulighet for rengjøring - [Sluket i dusjsonen]

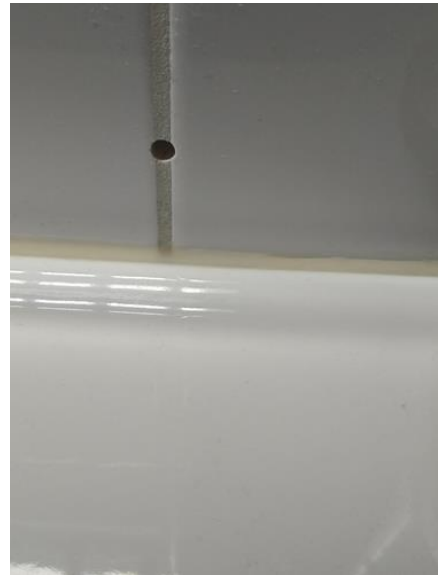
Det er hull i veggfliser ved vask etter tidligere oppheng. Fare for fuktinntregning i konstruksjon. Tiltak vurderes ved behov.

Overflater vegger - [Hull i veggflis ved vask]

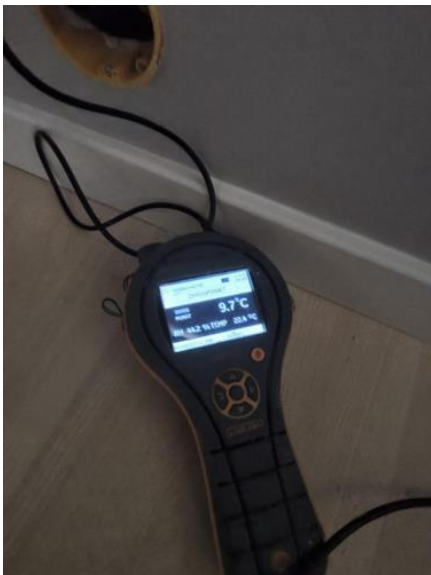
Det er foretatt hulltaking og utført fuktmåling med egnet instrument (Protimeter MMS), i tilstøtende rom til våtsone. Det ble ikke registrert forhøyede verdier eller andre avvik. Målingene viser følgende: RH 44,2 %, temperatur 22,4 grader C og duggpunkt 9,7 grader C. Målingen gir kun et øyeblikksbilde av forholdene og kan endre seg med årstider, fukt- og temperaturforhold.

Fukt i tilliggende konstruksjoner - [Fuktmåling bad]

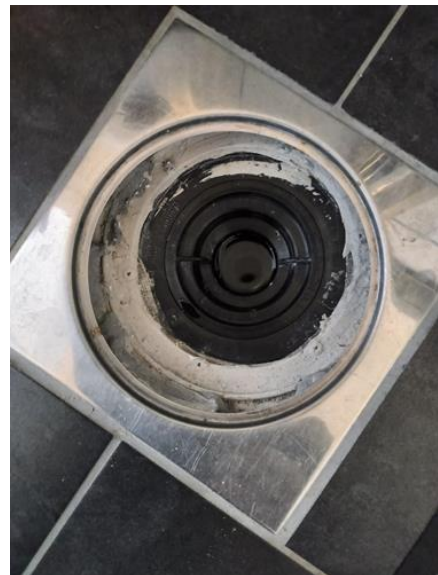
Slukets tilkomstmulighet for rengjøring - [Sluket på vaskerom]

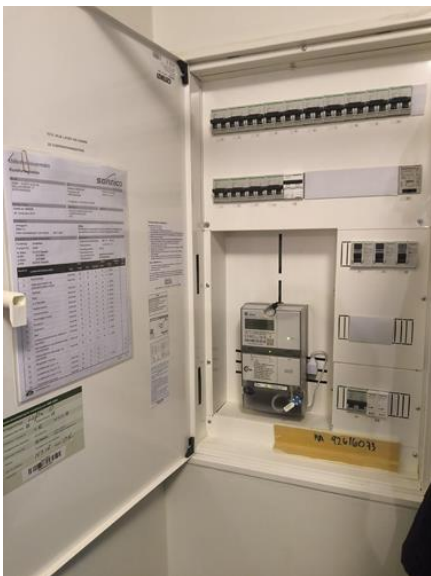
Det er gjennomført en forenklet vurdering av det elektriske anlegget, uten at det er registrert åpenbare avvik. Med bakgrunn i at det ikke har vært utført el-tilsyn/utvidet el-kontroll av boligen i løpet av de siste fem år, anbefales det på et generelt grunnlag at dette gjennomføres.

Elektrisk anlegg - [Sikkeringskap]

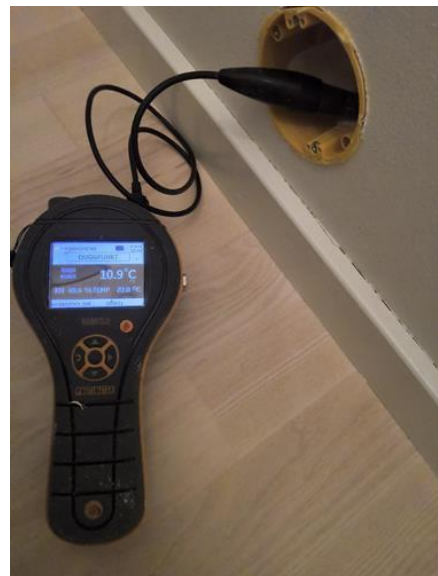
Fukt i tilliggende konstruksjoner	Det er foretatt hulltaking og utført fuktmåling med egnet instrument (Protimeter MMS), i tilstøtende rom til våtsone. Det ble ikke registrert forhøyede verdier eller andre avvik. Målingene viser følgende: RH 49,3 %, temperatur 22 grader C og duggpunkt 10,9 grader C. Målingen gir kun et øyeblikksbilde av forholdene og kan endre seg med årstider, fukt- og temperaturforhold.
--	-----------------------------------	--

Fukt i tilliggende konstruksjoner - [Fuktmåling vaskerom]

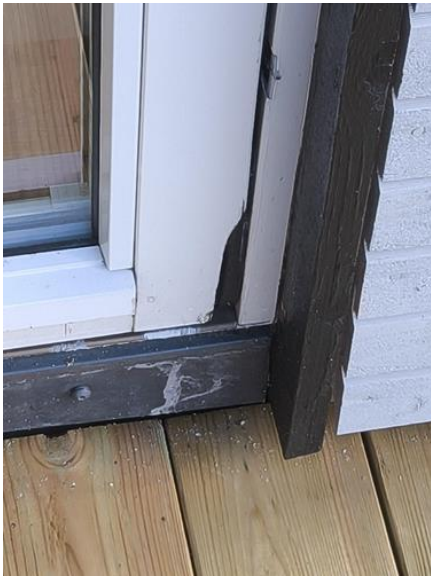
**TG 2** Dører | Det er observert skade på terrassedør. Årsaken ikke vurdert. Tiltak/utbedringer bør påregnes.

Dører - [Terrassedør]
