Egenerklæring

Eckersbergs gate 30, 0260 OSLO

11 Sep 2025

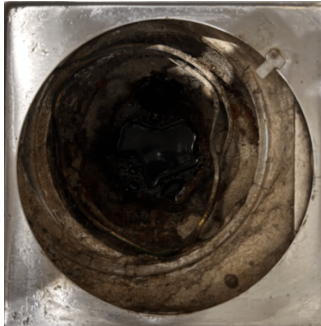
Vurdering av avvik:

- Det er påvist mangelfull/feil utførelse rundt rørgjennomføringer e.l. som gir fare for fukt i konstruksjonen i våtsone.
- Det er rundt sluk påvist en ikke-fagmessig utførelse av membran/tettesjikt/klemring.
- Mer enn halvparten av forventet brukstid er passert på membranløsningen.
- Mer enn halvparten av forventet brukstid er passert på slukløsningen.

- Sluket må sjekkes og rengjøres jevnlig.
- Eldre sluk av støpejern er ofte utsatt for rust som kan medføre lekkasjer. Eventuelle lekkasjer kan medføre fuktskader på tiliggende konstruksjoner.
- Konsekvensene av ikke-fagmessig utførelse rundt sluk og klemring på våtrom kan medføre lekkasjer og fuktskader.
- Feil montering av sluk og klemring øker risikoen for vannlekkasjer. Dette kan føre til fuktskader i underliggende konstruksjoner.
- Usikker løsning rundt klemring gir økt risiko for at vann kan trenge ned mellom membranen og sluket. Dette kan føre til lekkasjer og fuktskader i underliggende konstruksjoner over tid.

Kostnadsestimat er satt for skifte av sluk og membran. Kostnadsestimat for hele badet er på over kr. 300.000,-. Estimater kan variere fra materialvalg og utførende.

Kostnadsestimat: 50 000 - 100 000

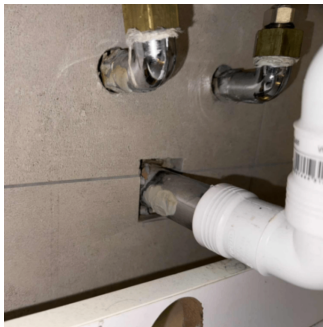
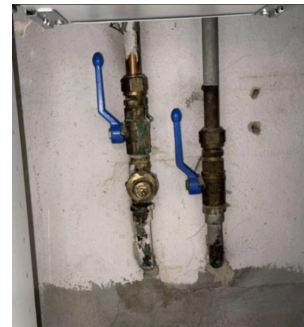
TG 2 Avløpsrør

Synlig PVC-avløp fra sanitærinstallasjonene.

Å ikke skifte ut gamle vannrør kan føre til vannlekkasjer, fuktskader m/ følgeskader, noe som medfører både helse- og økonomiske risikoer og store reparasjonskostnader. Utsetter man utskiftning, øker risikoen for mer omfattende skader og høyere utgifter på sikt. Anlegget bør sjekkes av fagmann.
