## **Begbyveien 8**

# Tilstandsrapport

Begbyveien 8, 1653 SELLEBAKK

Befaringsdato: 15.09.2025

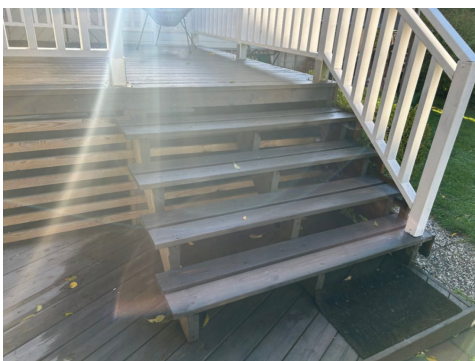
### Vurdering av avvik:

- Betongtrapp har mindre sprekker/skader

- Andre tiltak:

For å hindre fallulykker er håndløpere og rekkverk et av de viktigste virkemidlene: Man må ha noe å ta tak i dersom - eller når - man trækker feil og mister balansen. En konsekvens av å ikke ha dette på plass er at man kan skli og forårsake en fallulykke.

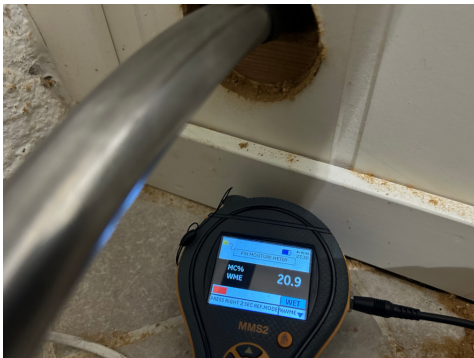
Det er målt etter fukt i treverk med Protimeter fuktindikator med hammerelektrode med fuktprosent på 20,9%

### Vurdering av avvik:

- Det er høy luftfuktighet i kjelleren med stor fare for en skadeutvikling
- Kjeller har begrenset ventilering/luftgjennomstrømning.

Det er gjennom målinger påvist høyt fuktnivå i trevegger i underetg./kjeller, Det er utforede vegger i U.etg. Dette er en risikokonstruksjon. Mulig skjult svikt.

- Andre tiltak:

Årvåk tildstand og hold underetasjen godt ventilert. Tiltak kan ikke utelukkes.

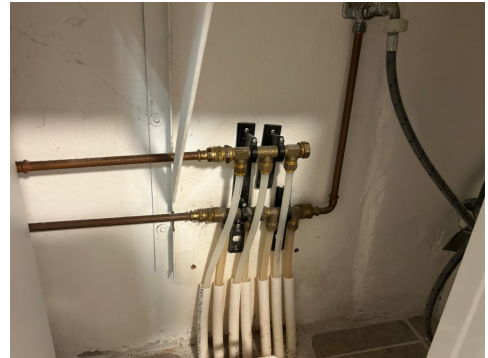
Synlige røropplegg bestående av kobber og rustfritt. Noe rør i rør.

##### Vurdering av avvik:

- Overvåk tilstanden jevnlig. For å få tilstandsgrad 0 eller 1 må røranlegget skiftes ut, men tidspunktet for når dette er nødvendig er vanskelig å si noe om. Ved renovering, påse at røranlegget dokumenteres av fagperson.

Historikk på anlegget er ukjent. Det foreligger ikke dokumentasjon på anlegget eller utført arbeid. Anbefaler kontroll/gjennomgang fra autorisert rørlegger, samt utbedringer iht. avvik som avdekkes.
