Tilstandsrapport

levert av Anticimex AS

Gåsefetvegen 4
3810 GVARV
Gnr./Bnr.: 178/102
Midt-Telemark kommune

Befaringsdato: 04.09.2025

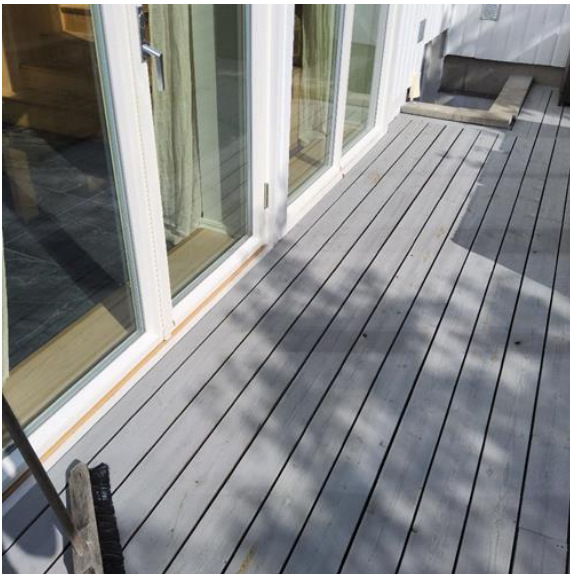
Rekkverkshøydene er under 1,0 meter. Avvik fra dagens byggt teknisk forskrift. Trapp fra veranda mangler rekkverk på en side. Liten avstand mellom utvendig overflate gulv og dørterskeler. Uheldig pga faren for vanninntrenging ved snøsmelting. Tiltak anbefales.

Utvendig - [Liten differanse/høydeforskjell mellom utvendig gulv og dørterskel]

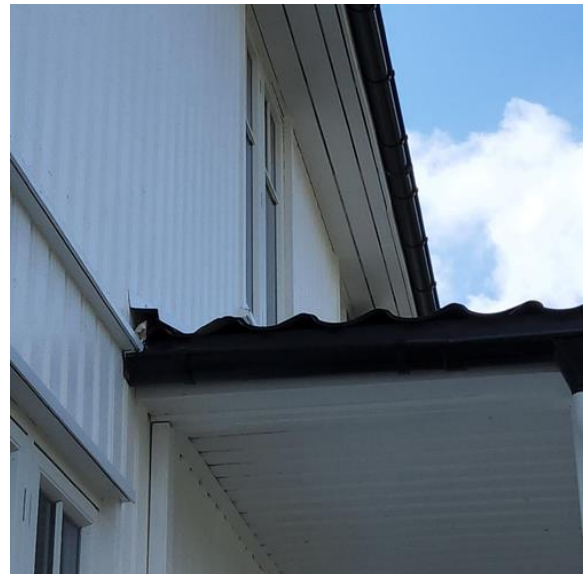
Utvendig - [Ufagmessig utførelse av blikk takoverbygg veranda]
