# Tilstandsrapport

levert av Anticimex AS

Holtenjordet 9  
9513 ALTA  
Gnr./Bnr.: 27/1172  
Alta kommune

Befaringsdato: 04.09.2025

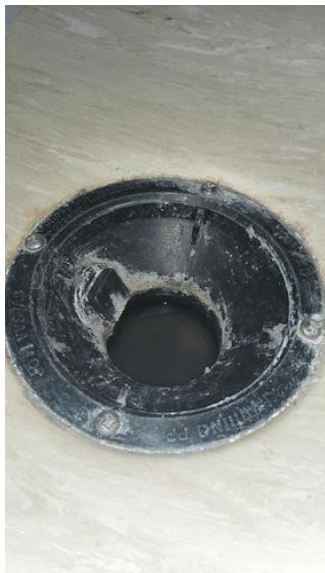
*Helhetsvurdering - [Sluk vaskerom]*

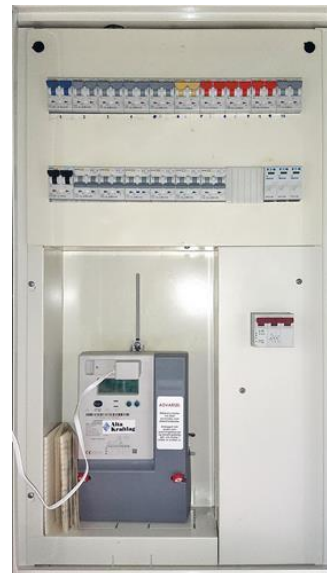
*Forenklet vurdering av det elektriske anlegget -  
[Sikringsskap]*

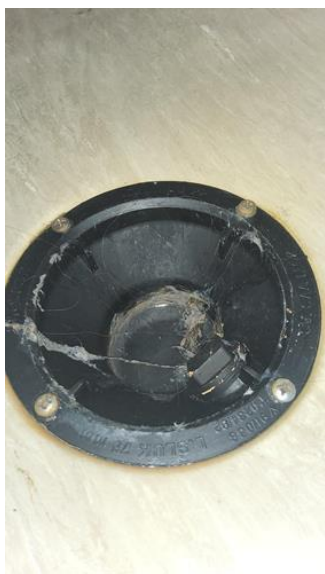
*Helhetsvurdering - [Sluk bad]*
