# Tilstandsrapport

levert av Anticimex AS

Øyaveien 13  
1628 ENGELSVIKEN  
Gnr./Bnr.: 112/185  
Fredrikstad kommune

Befaringsdato: 28.03.2025

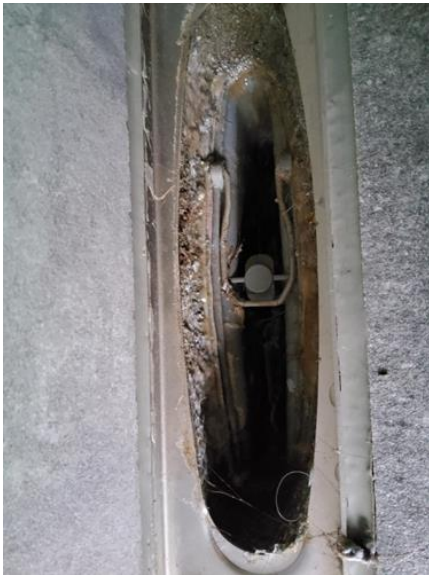
Membran, tettesjikt og overgang til sluk. - [Sluk i bad. 1. etg.]

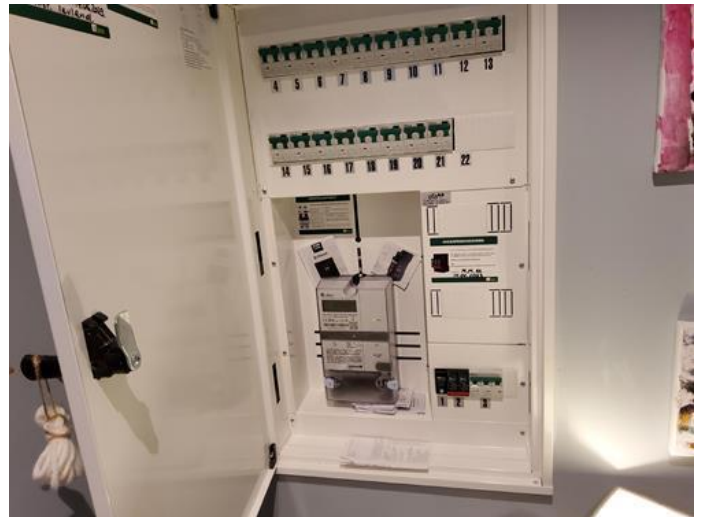
Elektrisk anlegg - [Sikringsskap 1. etg.]

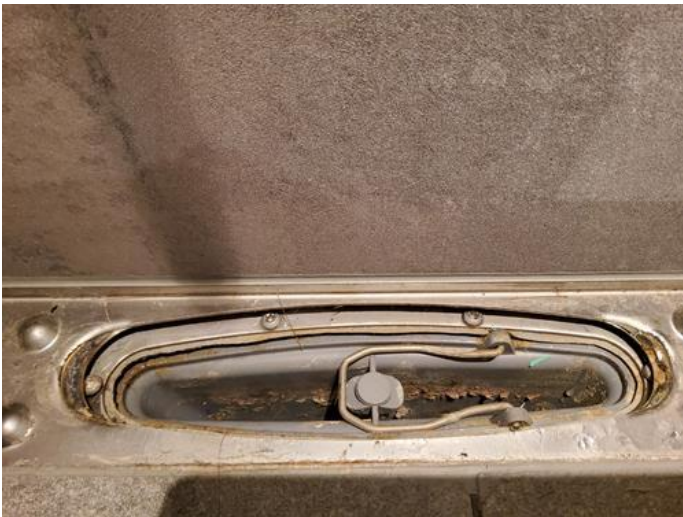
Membran, tettesjikt og overgang til sluk. - [Sluk i bad 2. etg.]

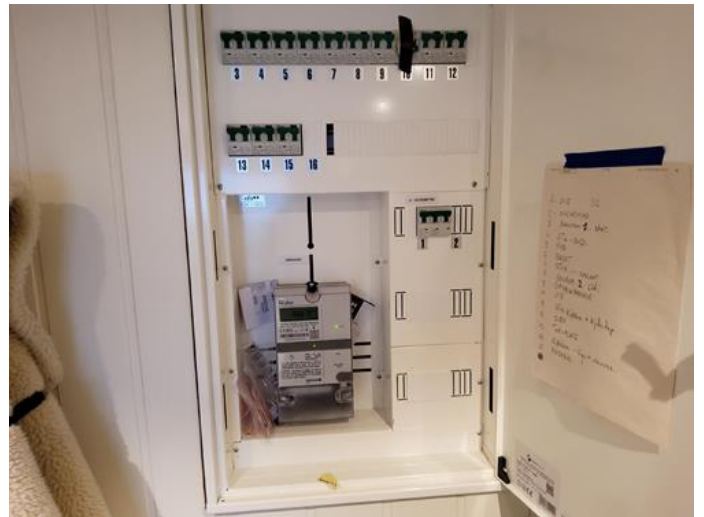
Elektrisk anlegg - [Sikringsskap kjeller.]

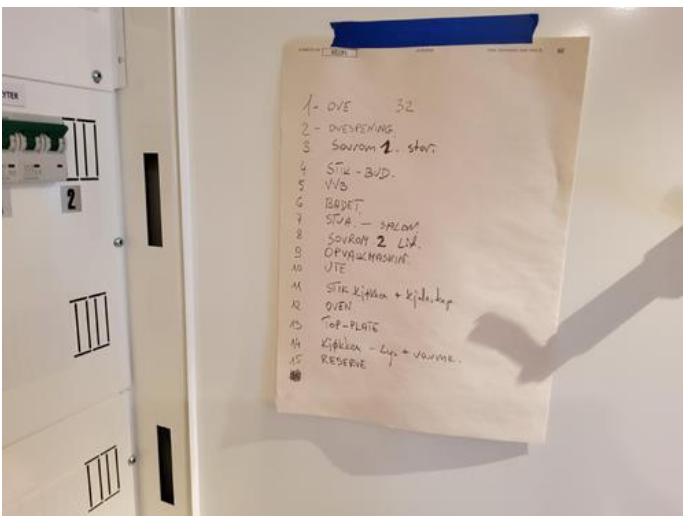
Elektrisk anlegg - [Kursoversikt kjeller.]

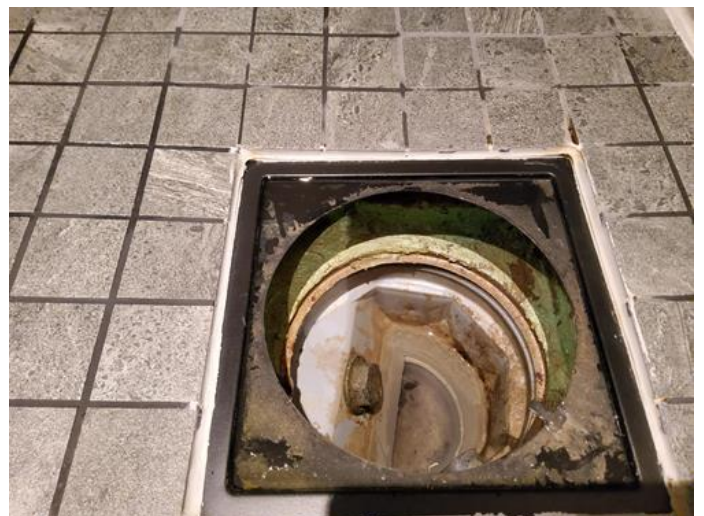
Membran, tettesjikt og overgang til sluk. - [Sluk i bad kjeller.]
