# Tilstandsrapport

levert av Anticimex AS

Øyaveien 13  
1628 ENGELSVIKEN  
Gnr./Bnr.: 112/185  
Fredrikstad kommune

Befaringsdato: 28.03.2025

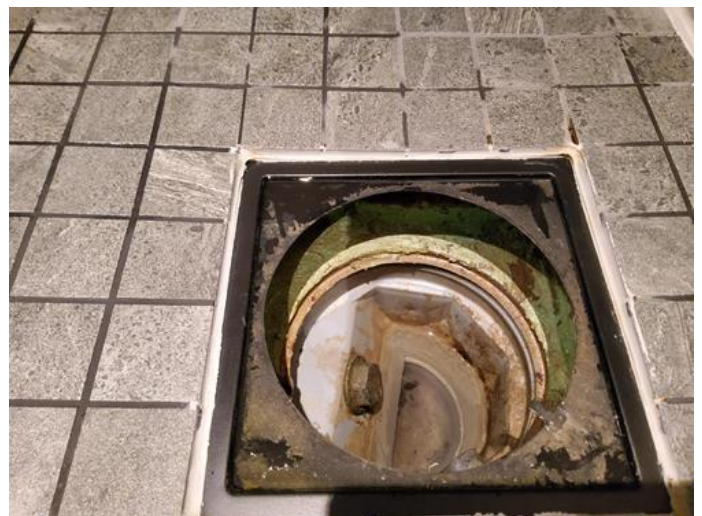
Membran, tettesjikt og overgang til sluk. - [Sluk i bad kjeller.]

| | | Membran, tettesjikt og overgang til sluk. | TG2 er satt med bakgrunn i våtromspanelets utførelse. Rommets lekkasjesikkerhet kan derfor ikke verifiseres. |
