# Tilstandsrapport

Enebolig med to utleieleiligheter i sokkel

Søndre gate 39, 8450 STOKMARKNES

Befaringsdato: 24.09.2025

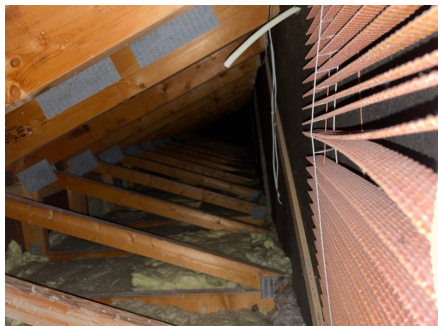
Takkonstruksjonen har A-takstoler i tre. Undertak av Brettex, Inspisert fra kneloft.

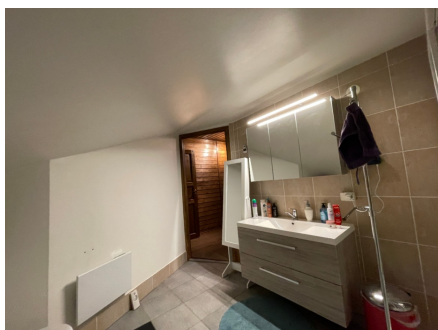
Eier opplyser at badet ble renoverert 2014, dokumentasjon på arbeider med bilder og faktura.

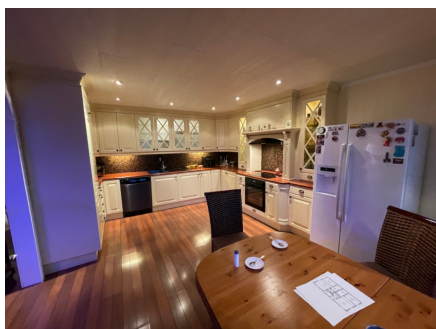
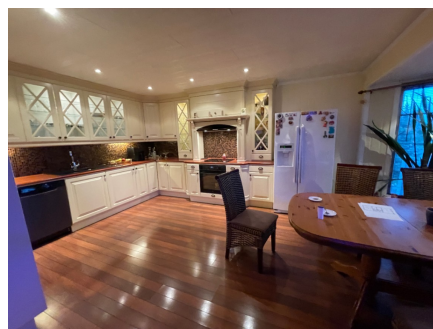
Kjøkkenet har innredning med profilerte fronter. Benkeplaten er av laminat. Det er induksjonstopp og stekeovn.
