# Tilstandsrapport

Enebolig med to utleieleiligheter i sokkel

Søndre gate 39, 8450 STOKMARKNES

Rapportdato: 07.10.2025

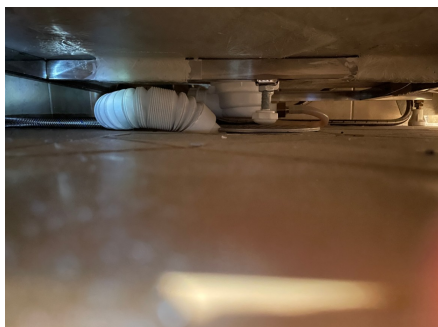
## LOFT > BAD

Fuktmåling mot bad er foretatt på treverk fra kaldloft. Ingen unormale verdier. Det ble foretatt målinger med fuktindikator på vegger og gulv uten å finne noe unormalt.
