Tilstandsrapport

Boligbygg med flere boenheter

Auregata 17, 6230 SYKKYLVEN

Befaringsdato: 12.12.2025

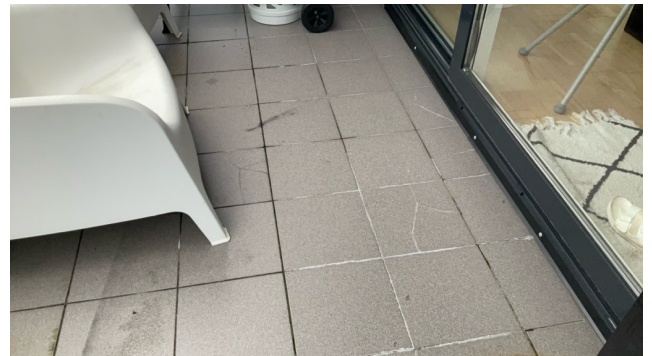
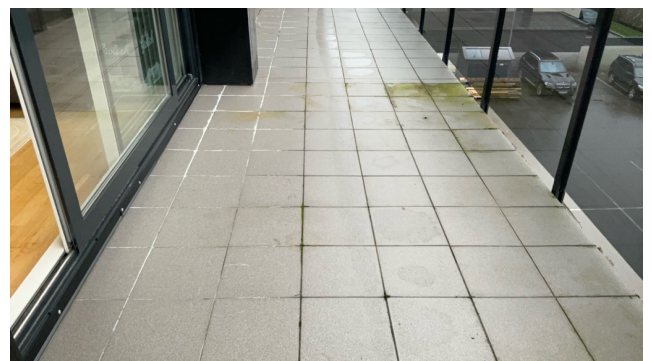
Det er registrert sprekker i en del fliser, løse fliser og fliser med bom.

Oppgraderinger og utbedringer vil være påregnelig.

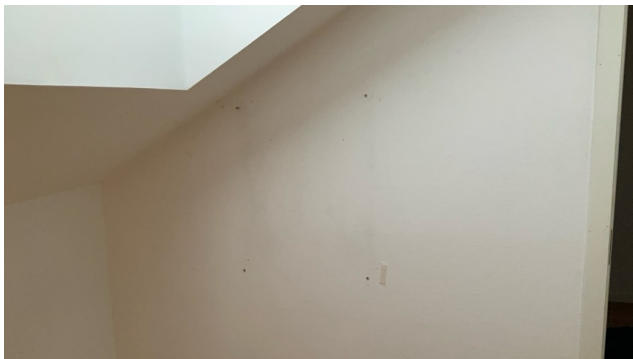
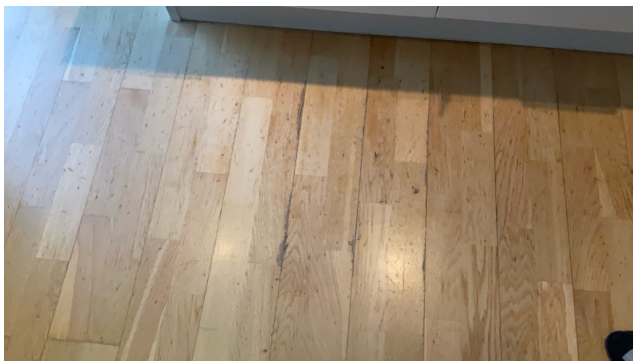
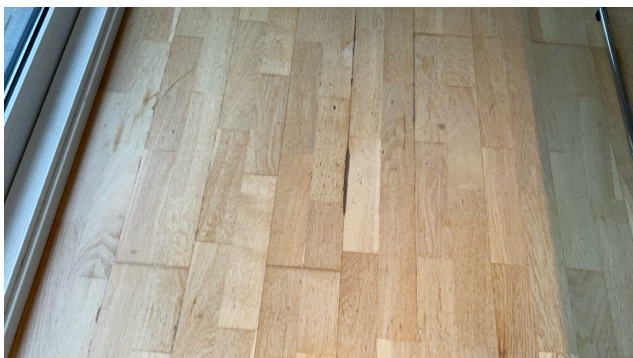
Det anmerkes videre noe skjolder i overflater vegger og himlinger. Det er registrert merker etter en gammel lekkasje på vegoverflater under trappen til loftet. Ikke målt fukt under befaringen. Det er registrert knirk/ friksionslyd i enkelte gulv.

Påregnelig med oppgraderinger og fornyinger/ vedlikehold av parketter. Det må påregnes maling av vegger og himling innvendig.

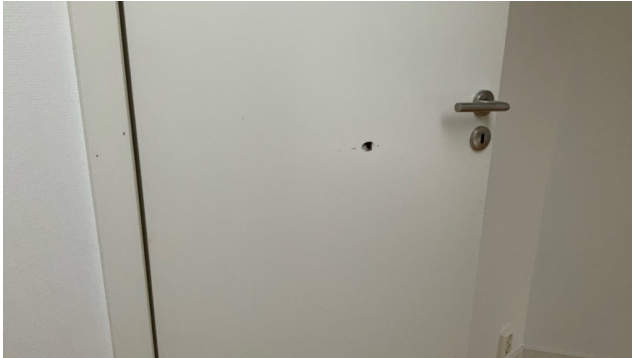
Det er påregnelig med vedlikehold oppgradering og noe fornying ved innvendige dører.

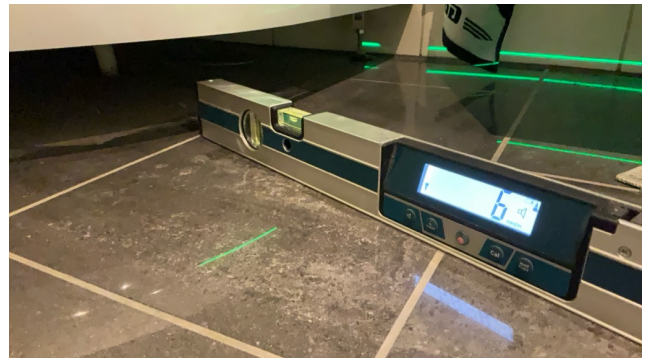
3. ETASJE > BAD

! TG 2 Sluk, membran og tettesjikt

- Tilgang til sluk må bedres både for inspeksjon og rengjøring.
- Overvåk tilstanden jevnlig. For å få tilstandsgrad 0 eller 1 må tettesjiktet skiftes ut, men tidspunktet for når dette er nødvendig er vanskelig å si noe om.

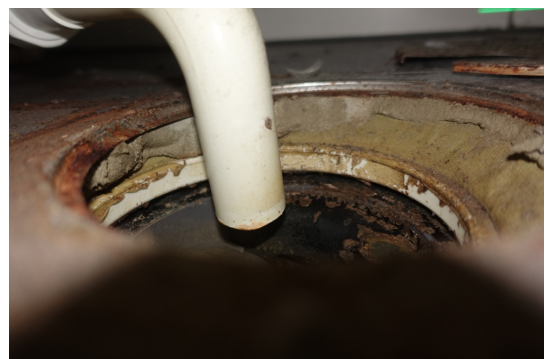
3. ETASJE > BAD

! TG 2 Sanitæretstyr og innredning

- Det er ikke påvist tilfredsstillende løsning for å synliggjøre lekkasje fra innebygget sistene.

- Ved implementering av innebygget sistene var det ikke krav om lekkasjesikring, konstruksjonen bør jevnlig observeres.

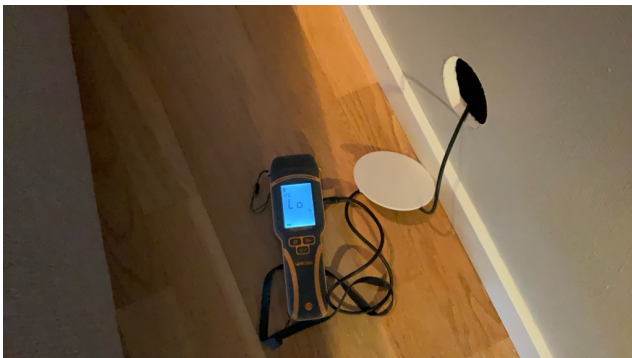
3. ETASJE > VASKEROM

- Overvåk tilstanden jevnlig. For å få tilstandsgrad 0 eller 1 må tettesjiktet skiftes ut, men tidspunktet for når dette er nødvendig er vanskelig å si noe om.

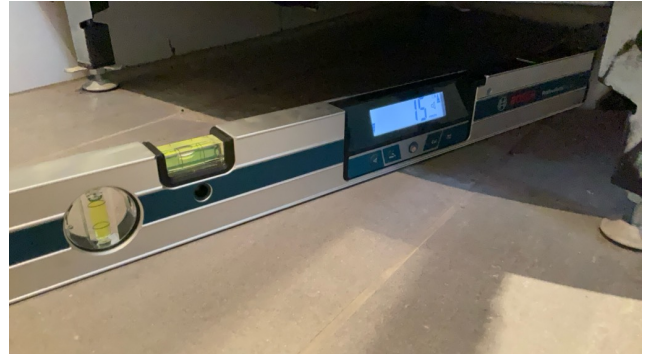
LOFT > BAD

TG 2 Sluk, membran og tettesjikt

- Overvåk tilstanden jevnlig. For å få tilstandsgrad 0 eller 1 må tettesjiktet skiftes ut, men tidspunktet for når dette er nødvendig er vanskelig å si noe om.

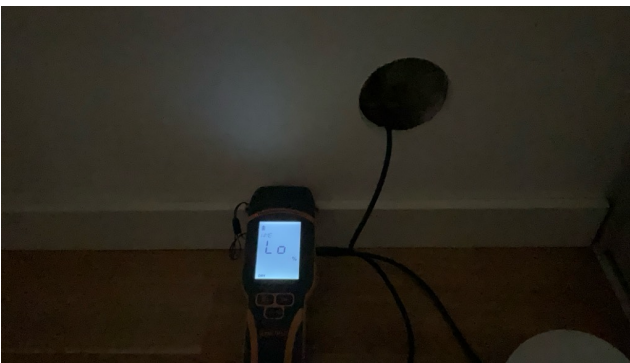
3. ETASJE > STUE/KJØKKEN

- Det er påvist skader/fuktskjolder i kjøkkengulvet.

- De påviste skader må utbedres.
