Tilstandsrapport

📍 Ekrebakken 7, 6200 STRANDA

gnr. 49, bnr. 143

Oppdragsnr.: 15031-1235

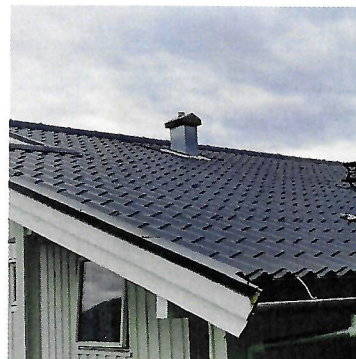
TG 3 Nedløp og beslag

Skade på takrenne over veranda med utgangs frå soverom

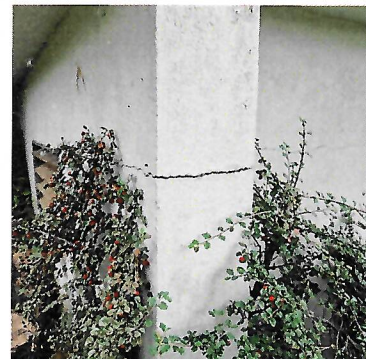
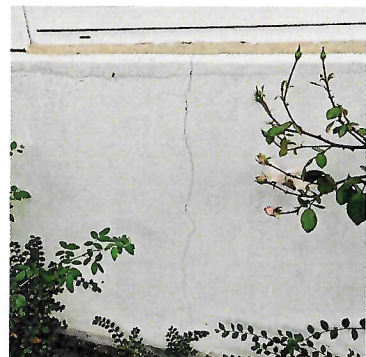
- Grunnmuren har sprekkdannelser.

Mindre sprekker i mur er registrert.

Ingen umiddelbare tiltak.
