Holumvegen 151

EGENERKLÆRINGSSKJEMA

TILSTANDSRAPPORT

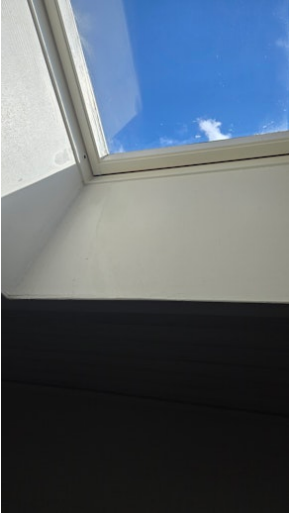
Bilde

Det registreres noen fuktmerker på foring ved takvindu i trappeløp.

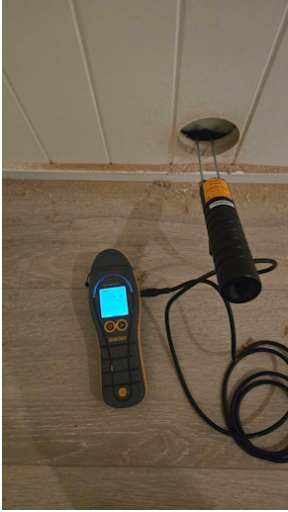
Bilde

Totalvurdering av fuktsøk

Anbefalte tiltak / ytterligere undersøkelser anbefales?
