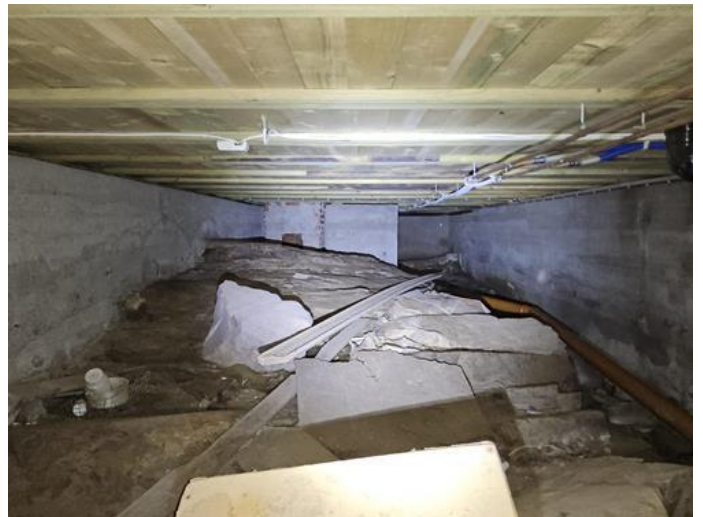
Krypekjeller - [Krypekjeller]

Det er påvist fuktproblematikk i kjeller og krypekjeller. Det er observert fuktmerker på gulv- og veggflater. Det er økt risiko for skader. Deler av krypekjelleren har ingen inspeksjonsmulighet. Konstruksjonen har erfaringsmessig vist seg skadeutsatt og derfor med høy risiko. Skjulte skader kan ikke utelukkes. Det anbefales sterkt å etablere inspeksjonsmulighet for å kunne besiktige arealet. Først da kan det få en faglig forsvarlig vurdering. Det er utført fuktmåling med pigg i treverk med egnet instrument (Protimeter MMS). Det ble registrert forhøyede fuktverdier. Målingen gir kun et øyeblikksbilde av forholdene og kan endre seg med årstider, fukt- og temperaturforhold. Målingene viser vektprosent mellom 16 og 19. Ventileringen er vurdert å være mangelfull. Kryssventilering er anbefalt som et minimum. Ytterligere undersøkelser/tiltak anbefales.

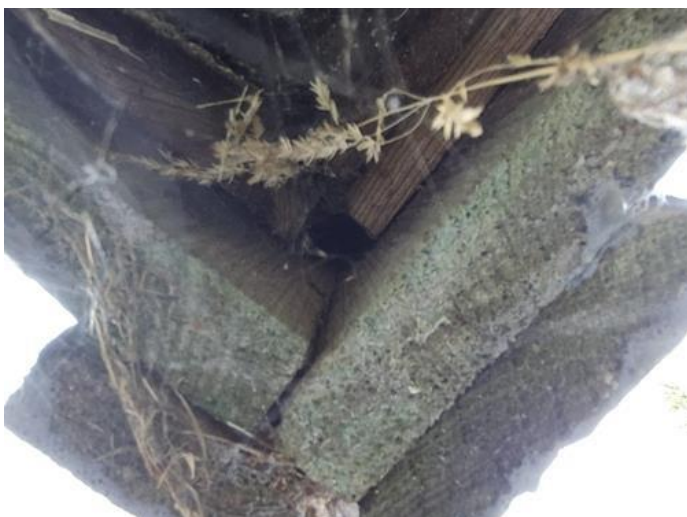
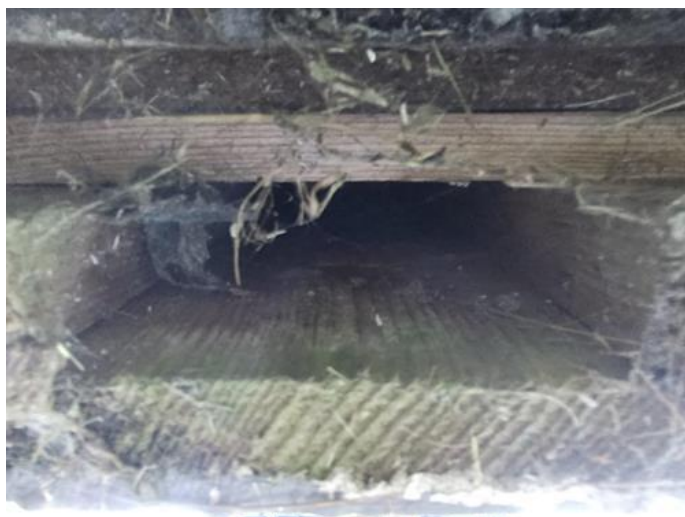
Aldersslitasje er observert på kledningen. Sprekker i endeveden. Bør holdes under oppsyn. Panel er noe malingslitt. Grønske/algegroing er observert. Overflatebehandling må påregnes. Musesperre bak trekledning mangler enkelte steder. Musesperre bør utbedres.

*Yttervegger inkl. fasader og konstruksjon - [Manglende musesperre]*
