Tilstandsrapport

Enebolig i to plan

Markveien 10, 8402 SORTLAND

Befaringsdato: 30.07.2025

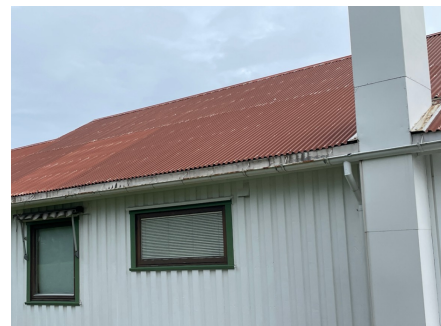
Nedløp og beslag

Takrenner og nedløpsrør i stål.

- Det er påvist avvik i beslagløsninger.
- Det mangler snøfangere på hele eller deler av taket, men det var ikke krav om dette på byggemeldingstidspunktet.
- Det mangler tilfredsstillende adkomst til pipe for feier.
- Mer enn halvparten av forventet brukstid er passert på renner/nedløp/beslag.

- Avvik i beslagløsninger må utbedres.
- Stigetrinn og plattform for feier må monteres.

Det anbefales nærmere undersøkelser av takrenner og beslag.

Av sikkerhetsmessige årsaker anbefales det å montere snøfangere på hele taket.

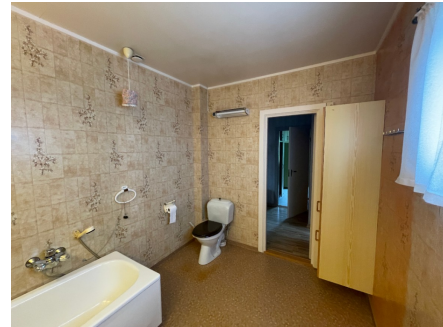
HOVEDETASJE > BAD

📍 TG 2 Overflater vegger og himling

- Gjennomføre ytterligere undersøkelser og foreta utbedring av skade.

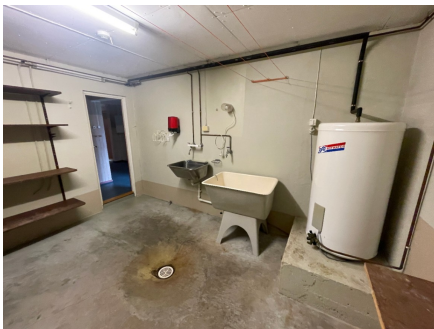
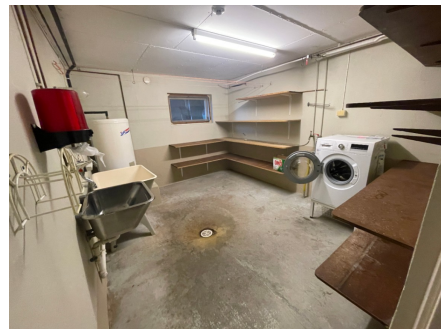
UNDERETASJE > VASKEROM

TE 2 Overflater vegger og himling

- Det er påvist tegn til fuktskader i overflater.

Det observeres noe små sprekker i gulv og noe skader i betongen ved sluk.

- Påviste fuktskader kan føre til muggvekst over tid, noe som kan påvirke innneklimaet. Dersom skadene utvikler seg, kan dette svekke bygningens konstruksjon og medføre større skader på tilstøtende konstruksjoner.

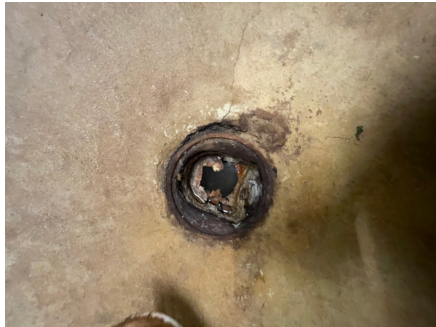
UNDERETASJE > VASKEROM

Overflater Gulv

- Overvåk tilstanden jevnlig. For å få tilstandsgrad 0 eller 1 må slukløsningen skiftes ut og sannsynligvis må også membransjiktet skiftes/utbedres. Det er imidlertid vanskelig å si noe om tidspunktet for når dette er nødvendig.
- Eldre sluk av støpejern er ofte utsatt for rust som kan medføre lekkasjer. Eventuelle lekkasjer kan medføre fuktskader på tilleggende konstruksjoner.
- Overvåk tilstanden jevnlig. For å få tilstandsgrad 0 eller 1 må tettesjiktet skiftes ut, men tidspunktet for når dette er nødvendig er vanskelig å si noe om.

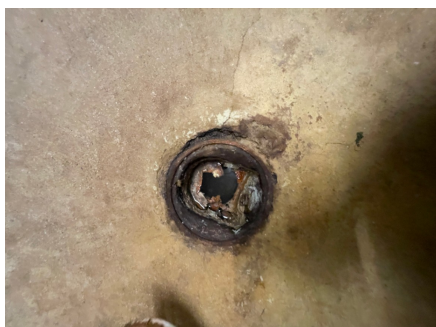
UNDERETASJE > VASKEROM

TG 1 Sanitærutstyr og innredning

- Elektrisk avtrekksvifte bør monteres for å lukke avviket.
- Dårlig ventilasjon på et våtrom kan føre til alvorlige konsekvenser som fuktskader og muggvekst.
- Det bør etableres tilfredsstillende tilluft til våtrom f.eks. luftespalte ved dør e.l.

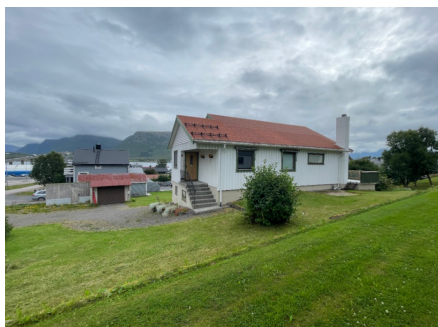
TG 2 Utvendige vann- og avløpsledninger

Utvendige avløpsrør er av ukjent type. Det er offentlig avløp via private stikkledninger. Utvendige vannledninger er av ukjent type. Det er offentlig vannforsyning via private stikkledninger.

- Det er ikke behov for utbedringstiltak siden anlegget fungerer i dag, men ut ifra alder kan skader plutselig oppstå på eldre anlegg.
