# Tilstandsrapport

Fritidsbolig

Haugane 142, 4208 SAUDASJØEN

Befaringsdato: 28.10.2025

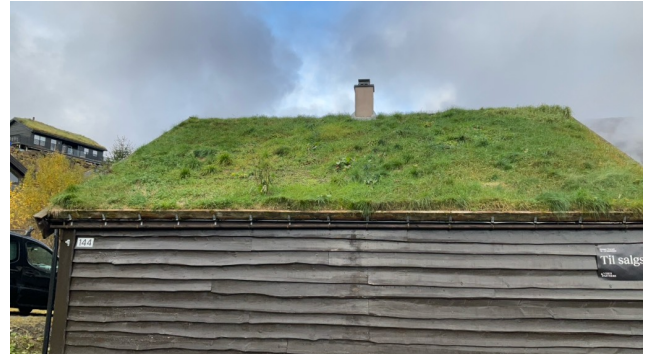
Taktekkingen er av torv. Taket er besiktiget fra bakkenivå. Siden taket (takkonstruksjon, taktekking og skorstein) kun er observert fra bakkenivå, er vurderingen begrenset av dette. Det er ikke sikkerhetsmessig forsvarlig å bevege seg ut på taket eller observere fra stige. Selv om det ikke er avdekket skader under befaringen, betyr ikke dette at det ikke foreligger skader som en besiktigelse på taket kan avdekke. Vær oppmerksom på denne risikoen. En undersøkelse av taket kan utføres av en fagperson under tilstrekkelige sikkerhetsforhold.

**Vurdering av avvik:**  
• Mer enn halvparten av forventet brukstid er passert på taktekkingen.

**Konsekvens/tiltak**  
• Når taktekking og undertak begynner å bli gamle, øker risikoen for lekkasjer, noe som kan føre til omfattende og kostbare reparasjoner av underliggende konstruksjoner dersom en ikke foretar tiltak på konstruksjonene før dette oppstår.

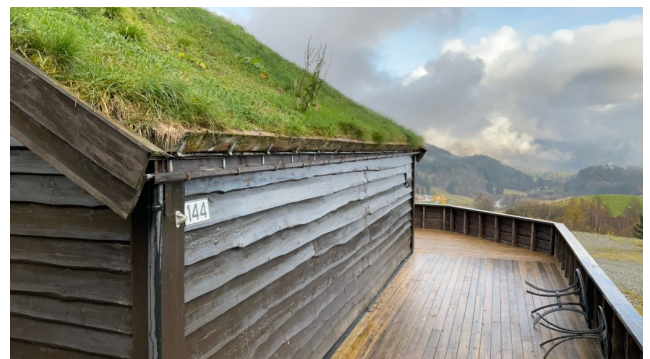
### TG 2 Nedløp og beslag

Boligen har renner i tre, nedløp er i metall. Det er lekkasje i renner.

Dersom tiltak ikke iverksettes, kan dette føre til fuktskader og redusert levetid på bygningsdeler.

• Overvåk tilstanden jevnlig. For å få tilstandsgrad 0 eller 1 må beslag/renner/nedløp skiftes ut, men tidspunktet for når dette er nødvendig er vanskelig å si noe om.

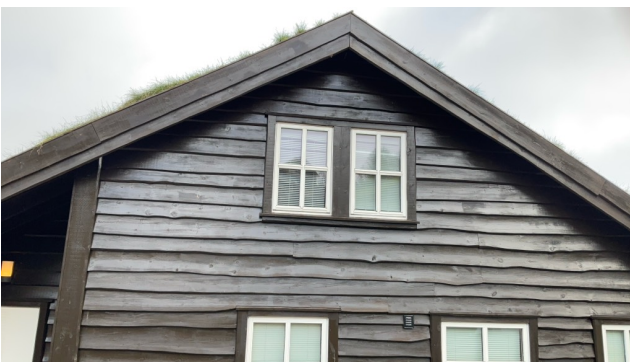
Det må gjennomføres ytterligere undersøkelser for å avdekke eventuelle skjulte feil eller mangler, da takkonstruksjonen er gjenbygget og ikke kan inspiseres uten inngrep.

Konsekvensen av manglende tilgang er at det kan foreligge skjulte skader eller feil utførelse som ikke kan oppdages ved visuell befaring, noe som kan medføre økt risiko for fremtidige skader på konstruksjonen.

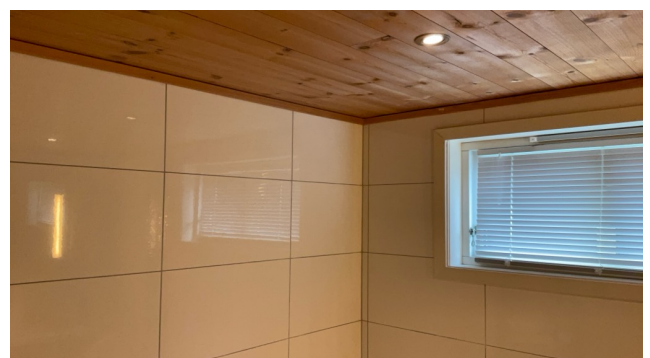
## TG 2 Overflater vegger og himling

- Det er vindu/dør med ikke fuktbestandige materialer i våtsonen (ved vask, dusj, badekar, osv.), løsningen eller byggematerialet er uegnet.

- Uegnede materialer må fuktbeskyttes/utskiftes.

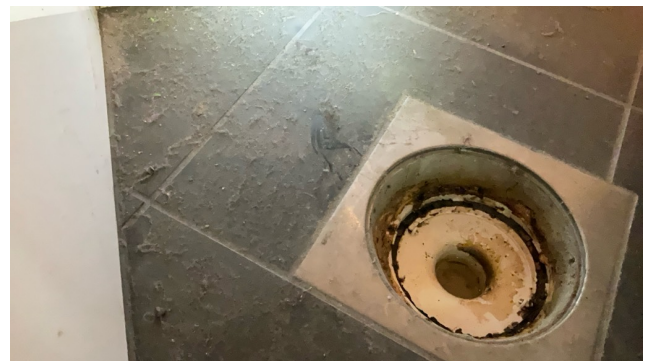
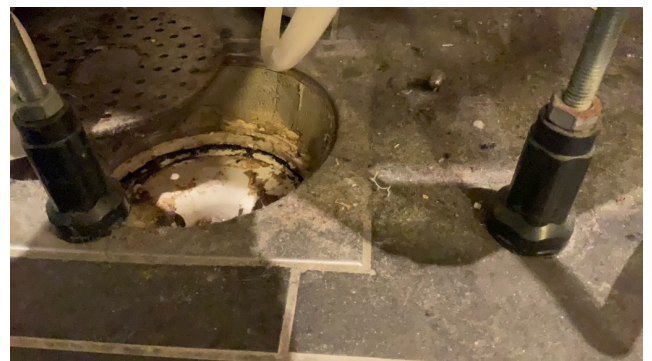
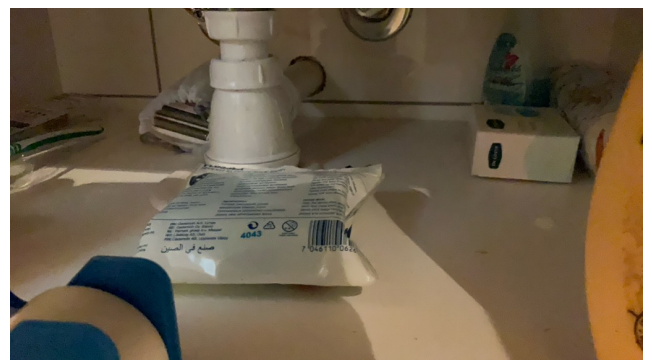
- Det er påvist mangelfull/feil utførelse rundt rørgjennomføringer e.l. som gir fare for fukt i konstruksjonen i våtzone.
- Mer enn halvparten av forventet brukstid er passert på membranløsningen.

- Løsningen/utførelsen rundt rørgjennomføringer gir fare for fukt inn i konstruksjoner.
- Det er viktig å merke seg at levetiden til en membran varierer basert på kvalitet, installasjon og bruk. Eldre membraner kan bli sprø og sprekke opp, noe som fører til at de mister sin vanntettende funksjon. Dette kan resultere i vannlekkasjer gjennom vegger og gulv og fuktskader.

Konsekvensen av manglende eller eldre membran er økt risiko for lekkasjer som kan skade konstruksjonen og medføre store kostnader.

Det bør tettes rundt rørgjennomføringene for å unngå fuktskader i vegg ved kondensering på rør eller ved en eventuell vannlekkasje.

Konstruksjonen bør holdes under jevnlig kontroll, og nødvendige utbedringer bør utføres ved behov.

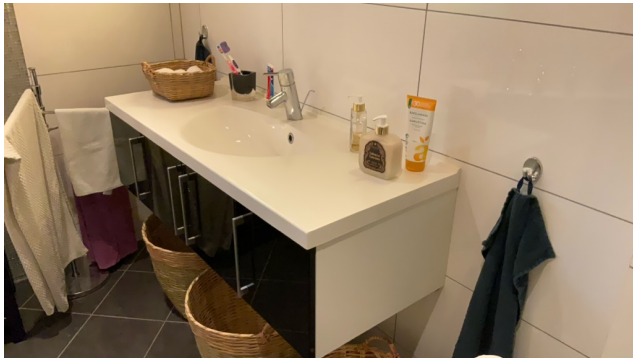
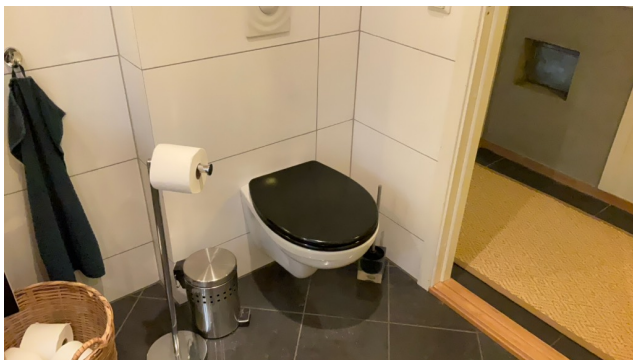
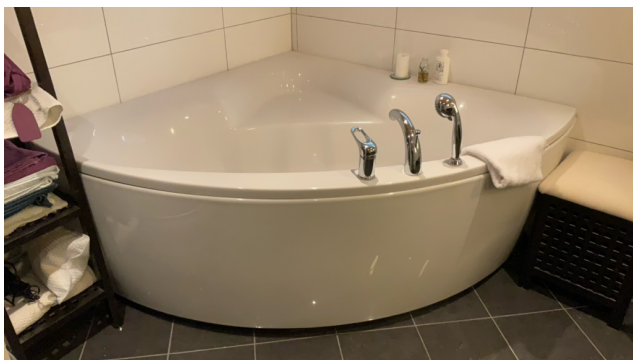
### TC 2 Sanitærutstyr og innredning

- Det er ikke påvist tilfredsstillende løsning for å synliggjøre lekkasje fra innebygget sistene.

- Ved implementering av innebygget sistene var det ikke krav om lekkasjesikring, konstruksjonen bør jevnlig observeres.

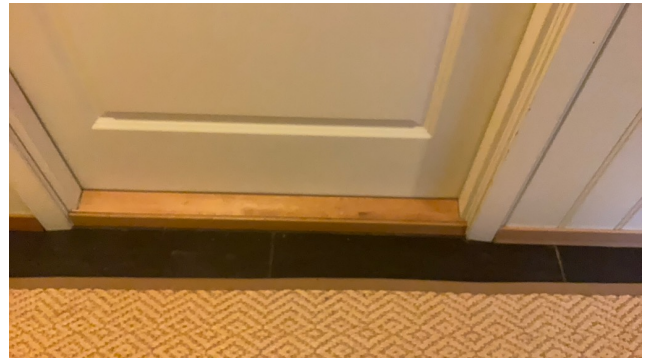
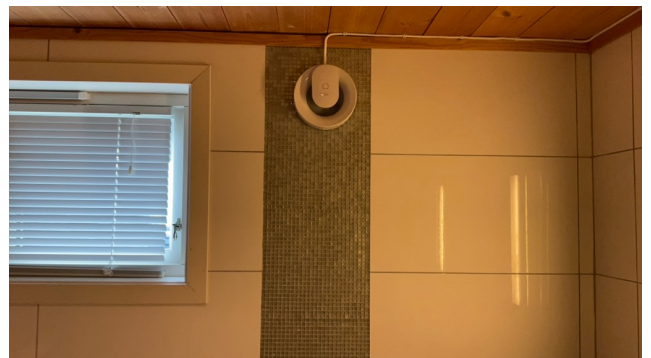
## ! TG 2 Ventilasjon

- Over tid kan manglende tilluftsventilering resultere i mugg- og soppdannelse, spesielt på steder som ikke får god nok luftgjennomstrømning.
- Det bør etableres tilfredsstillende tilluft til våtrom f.eks. luftespalte ved dør e.l.

Det bør etableres tilfredsstillende tilluft til våtrommet, for eksempel ved å montere en luftespalte eller ventil ved døren. Manglende tilluft kan føre til dårlig ventilasjon, økt fuktbelastning og risiko for sopp- og fuktskader.

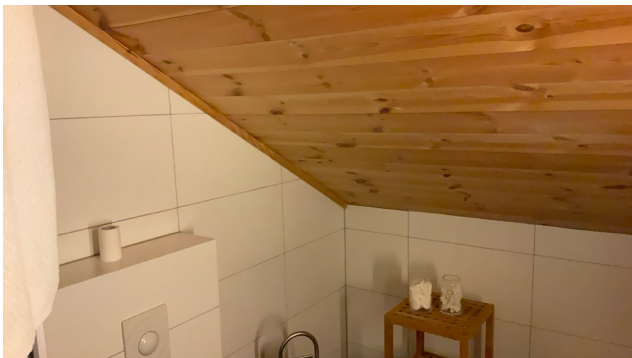
## TG 2 Overflater vegger og himling

- Det er vindu/dør med ikke fuktbestandige materialer i våtsonen (ved vask, dusj, badekar, osv.), løsningen eller byggematerialet er uegnet.

- Dersom det ikke gjøres tiltak, kan dette medføre oppfukning, oppsvelling og forringelse av materialer over tid og fuktskader på tilstøtende konstruksjoner.

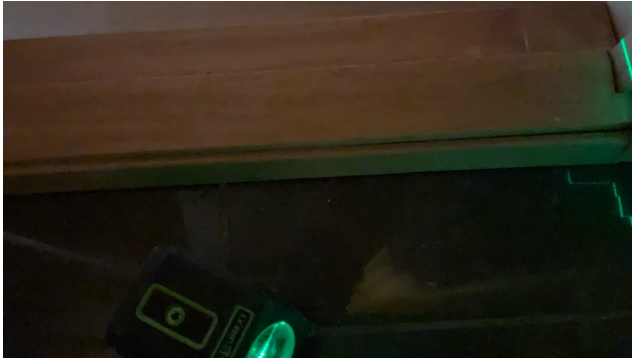
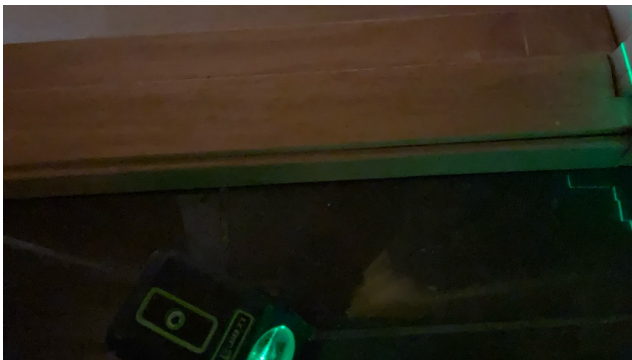
## TG 2 Overflater Gulv

- Det er mulighet for at det kan forekomme vannlekkasje på våtrommet hvor vann ikke vil gå til sluk.
- Det er påvist at høydeforskjell fra topp slukrist til gulv/synlig topp membran ved dørterskel er mindre enn 25 mm.
- Det er påvist avvik i fallforhold til sluk i forhold til krav i forskrift på byggetidspunktet.

- Et bad med manglende/reduert fall til sluk blir mindre funksjonelt og sikkert for brukeren. Dette kan medføre stående vann på gulvet, vann som ikke ledes effektivt til sluket, økt risiko for at vann renner ut av rommet og redusert sklisikkerhet på gulvet.
- Eventuelt lekkasjevann fra utstyr utenfor dusjsone vil ikke ha en naturlig vei til sluket. Dette kan føre til at vann samler seg på gulvet og potensielt renner ut av rommet eller trenger inn i konstruksjonen.

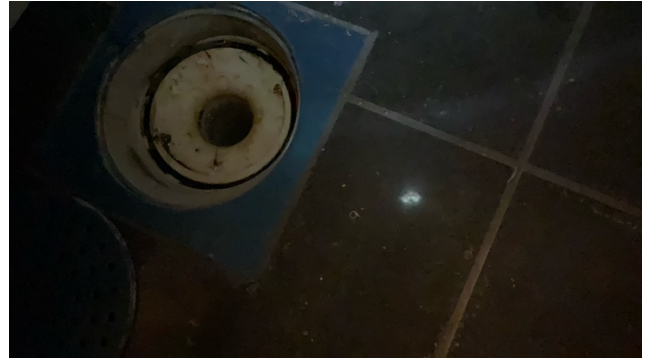
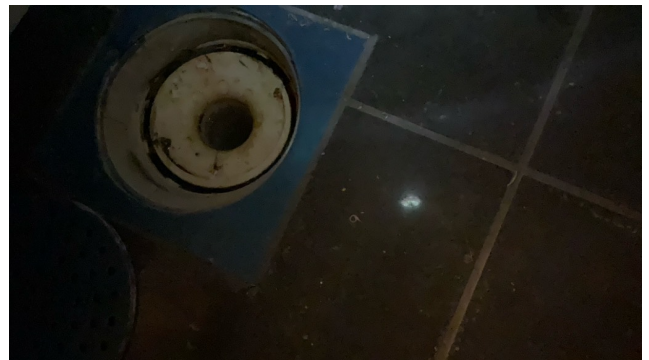
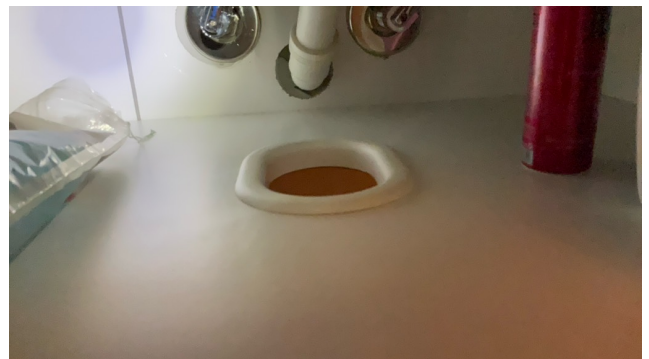
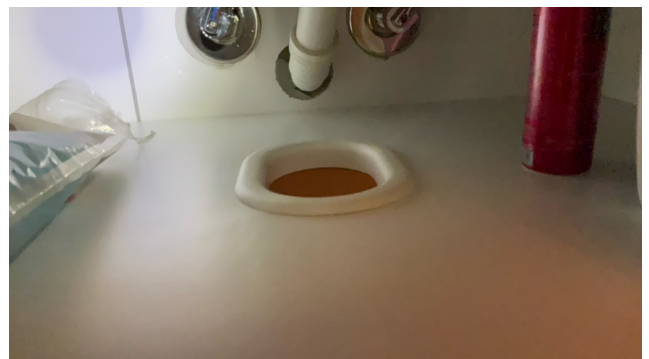
## 📍 TG 2 Sluk, membran og tettesjikt

- Det er påvist mangelfull/feil utførelse rundt rørgjennomføringer e.l. som gir fare for fukt i konstruksjonen i våtsone.
- Mer enn halvparten av forventet brukstid er passert på membranløsningen.

- Overvåk tilstanden jevnlig. For å få tilstandsgrad 0 eller 1 må tettesjiktet skiftes ut, men tidspunktet for når dette er nødvendig er vanskelig å si noe om.
- Løsningen/utførelsen rundt rørgjennomføringer gir fare for fukt inn i konstruksjoner.
- Det er viktig å merke seg at levetiden til en membran varierer basert på kvalitet, installasjon og bruk. Eldre membraner kan bli sprø og sprekke opp, noe som fører til at de mister sin vanntettende funksjon. Dette kan resultere i vannlekkasjer gjennom vegger og gulv og fuktskader.

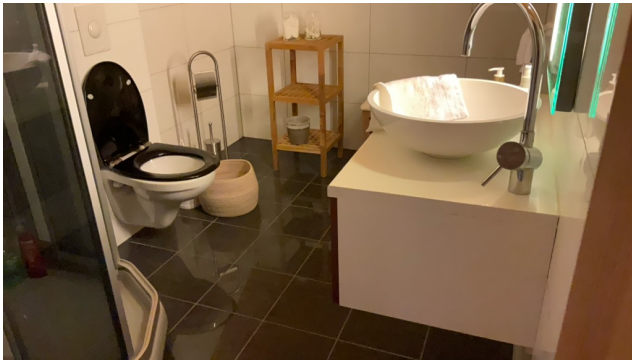
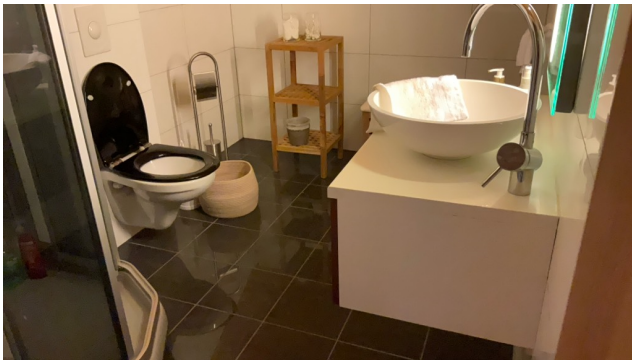
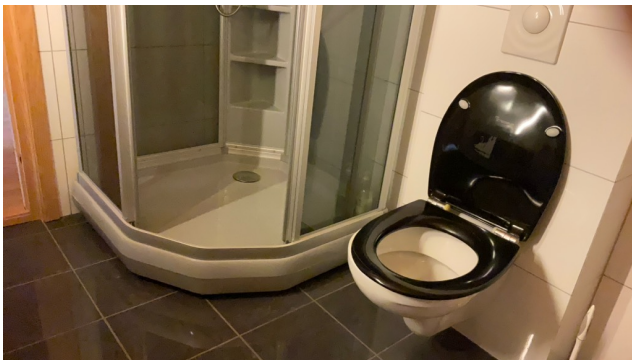
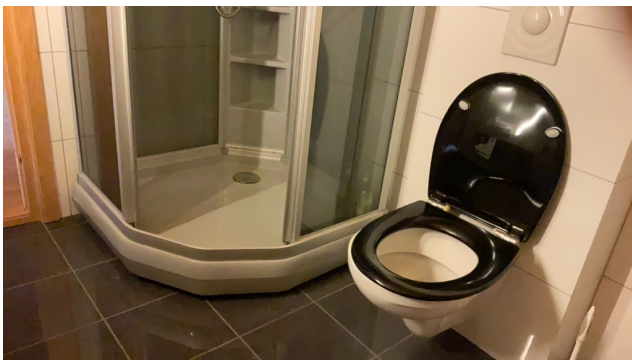
## 📍 TG 2 Sanitærutstyr og innredning

- Det er ikke påvist tilfredsstillende løsning for å synliggjøre lekkasje fra innebygget sistene.

- Ved implementering av innebygget sistene var det ikke krav om lekkasjesikring, konstruksjonen bør jevnlig observeres.

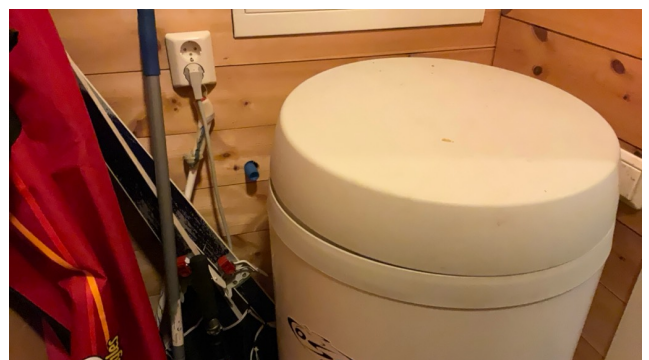
## ! TG 2 Varmtvannstank

Boligen har varmtvannsbereder fra 2008 på ca. 200 liter. Fabrikat er Oso. Den er plassert i bod.

Konsekvensen av tilkobling via stikkontakt er økt risiko for varmgang og mulig brann i stikkontakten.

Det anbefales å etablere direkte tilkobling av varmtvannstanken til det elektriske anlegget ved utskifting i henhold til gjeldende forskrift.
